Salgsobjekt: Enebolig
Eierform: Eiet
Byggeår: 1973
BRA-i/BRA Total 261/272 kvm
Tomtstr.: 3680.1 kvm
Soverom: 5
Antall rom: 7
Gnr./bnr. Gnr. 24, bnr. 8
Oppdragsnr.: 1101260044

Stor og tiltalende enebolig med full sokkeletasje og stor eiet tomt like ved Aremarksjøen

Innhold

Befaringsdato: 24.04.2026

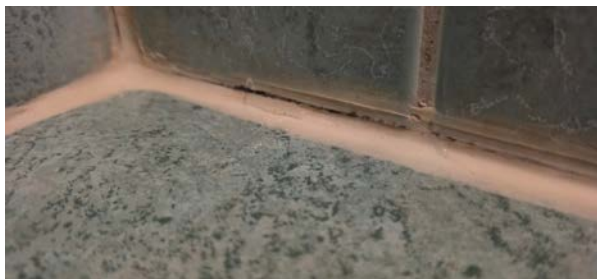
TG 2 Sluk, membran og tettesjikt

Manglende eller usikker membranløsning innebærer at våtrommet bør renoveres for å oppnå dagens standard og krav.

Ved renovering må sluk, mansjett og tettesjikt utføres og dokumenteres i henhold til gjeldende forskrifter.
