Smedveien 1, 1940 BJØRKELANGEN

**Oppgradert og innholdsrik  
enebolig. Flotte uteplasser og  
garasje.**

## Nøkkelinformasjon

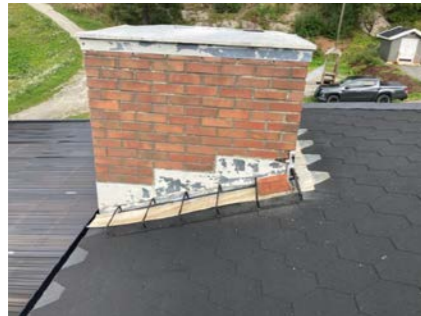
Takrenner, nedløp og beslag i metall utførelse.  
Takstige ved pipe, denne er ikke direkte tilgjengelig fra stige.  
Det er gitt TG1 og vurderer til et mindre avvik ved lav takvinkel, men det bør undersøkes med feier om dette er en godkjent løsning.

Det er ikke montert snøfangere, det er ikke krav om dette ved takvinkel inntil 27 grader og pappshingel, som i dette tilfelle.

Det må undersøkes med feier (NRBR) om tilgang til pipe er godkjent.

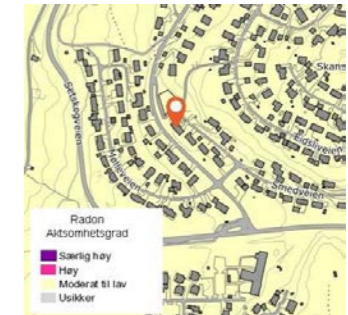
Det er ikke foretatt radonmålinger og bygget er heller ikke utført med radonsperre.

Eiendommen ligger i et område som NVE Radon aktsomhetskart er definert med "moderat til lav" aktsomhetsgrad.

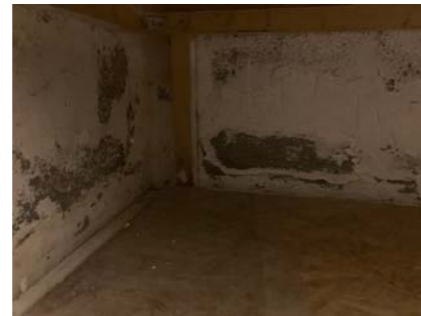
Eier opplyser det er noe saltutslag på vegg i bod under garasjen. På befaringstidspunktet ble det observert saltutslag på enkelte vegger, men ikke avdekket synlig fukt eller påvist fukt ved fuktsøk på åpne murvegger. Ved fuktsøk på betongdekke var det utslag på fukt, noe som er normalt med konstruksjon fra denne alder.

Saltutslag på vegg i bod under garasje.

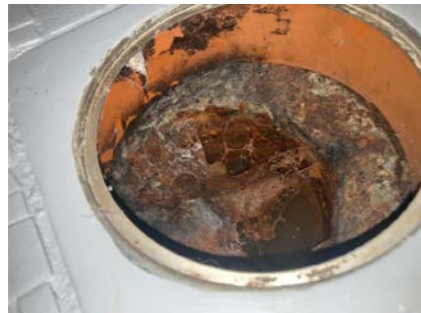
Det er ingen tegn til tettesjikt eller membran på badet.  
Støpejernssluk under kabinett.

Støpejernssluk under kabinett.

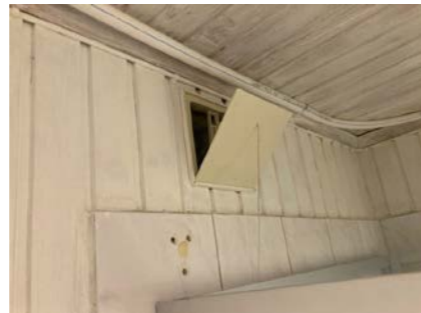
Det er naturlig ventilering med klaffeventil i yttervegg.

Naturlig ventilering av badet.
