# Innholdsrik enebolig med utleiemulighet | Barnevennlig område | 3 garasjeplasser | Hage

gnr. 95, bnr. 164

Befaringsdato: 08.10.2025

Rapportdato: 10.10.2025

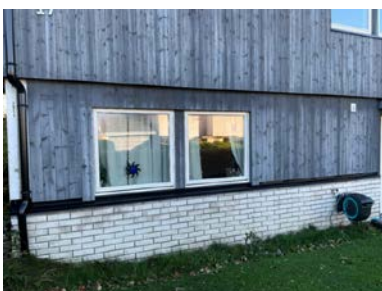
## TG 2 Veggkonstruksjon - eldre

Veggene har trekonstruksjon av ukjent utførelse. Deler av fasade/kledning har stående bordkledning og teglstein.

- Det er ingen eller liten lufting i nedre kant av kledning mot grunnmur.
- Det er værslitt/oppsprukket trevirke/trepaneler.
- Sprekker i utvendig murverk.

- Uten tilstrekkelig lufting bak bordkledningen kan fuktighet som trenger inn bak bordene eller gjennom veggen innenfra ikke tørke opp. Dette skaper ideelle forhold for råtesopp og muggvekst.
- Det må foretas tiltak for å lukke avviket.

Mangelfull eller ikke tilstrekkelig lufting av kledningen kan føre til fukt i bakenforliggende konstruksjoner.

Regelmessig vedlikehold forlenger levetiden på treverk og mur slik at fukt og vann ikke trenger inn i konstruksjonen. Ved råteskader eller fukt i kledning kan det ikke utelukkes råte/fukt i bakenforliggende konstruksjoner.

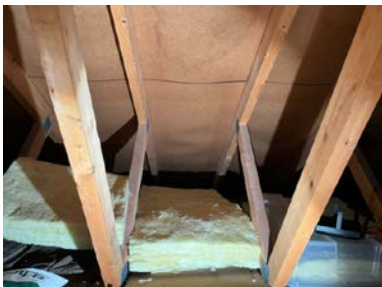
- Det er fra loft/kryploft påvist indikasjoner på at det er punktering av dampsperre, som medfører svekket effekt av dampsperrerefunksjonen.
- Det er påvist avvik rundt gjennomføringer i takflaten.
- Det er påvist fuktskjolder/skader i takkonstruksjonen.
- Undertaket er misfarget.

Sannsynligvis er fuktmerkene av eldre dato, tørt på befaringsdagen.

Flere fuktmerker på undertaket.

Konstruksjonen bør holdes under oppsikt, da spesielt ved mye nedbør og/eller snø.

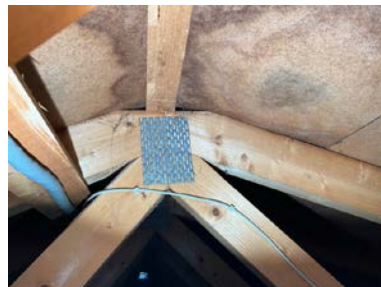
Fuktmerker i toppen

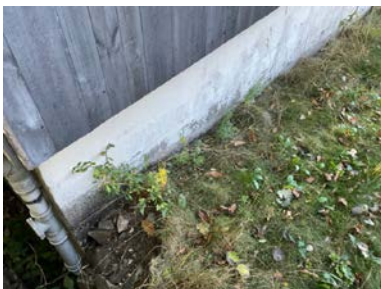
Ingen synlig fuktsperre.

Ved ny fuktsikring bør også murene isolere på utsiden slik at fare for kondens på innsiden av veggene minimeres.

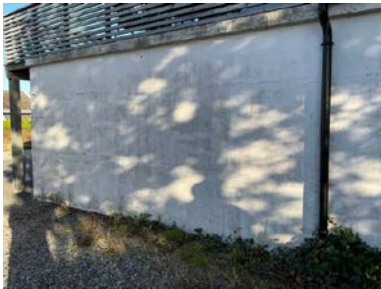
### TG 2 Grunnmur og fundamenter

Flere langsgående sprekker.

Anbefaler å pusse murene på nytt, det vil i denne forbindelsen være naturlig å isolere på utsiden samtidig som det blir drenert.
