Malenaveien 2, 7374 RØROS

## Tilstandsrapport Eierskifte

Boligtype: Fritidsbolig  
Byggeår: 1974  
BRA: 58 m²  
BRA-i: 50 m²

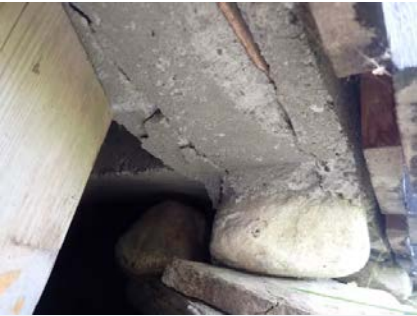
### 6.2 Grunnmur og fundament

Sprekker/skader i betong oppunder vegg.

| <p>-Gulv har skjevheter, og det kan være eller har vært bevegelser i grunnen. Det er også registrert skjevheter i taket.</p> <p>-Det ble registrert sprekkdannelse i stripefundament av betong som ligger over natursteinsmur, ved inspeksjon inn i krypkjeller. Bevegelser i grunnen kan være årsak til sprekker. I tillegg er det registrert tegn på synlig armering, men ikke skader i denne. Kontrollen er begrenset på grunn av grunnmurens utførelse.</p> <p>TG 2 på grunn av påviste forhold.</p> | |

| -Løpende observasjoner anbefales for å bekrefte eller avkrefte en negativ utvikling. | |

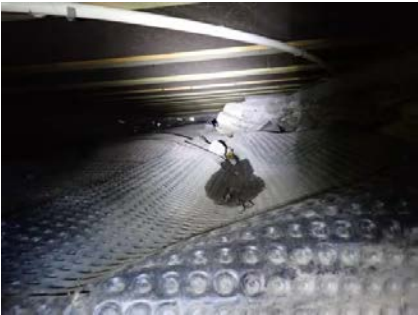
### 6.3 Krypkjeller

Oversiktsbilde. Viser synlig vann og utførelse av fuktsperre på bakken.

| <p>-Det er anvendt grunnmursplast som fuktsperre på bakken, men denne vurderes noe variabelt utført.</p> <p>-Det ble registrert synlig vann oppå platen ved inspeksjon inn i krypkjelleren.</p> <p>-Vær oppmerksom på at inspeksjonen er begrenset utført fra en åpning i grunnmur på den ene gavlveggen. Det er ingen synlig inspeksjonsmulighet under boden.</p> <p>TG 3 på grunn av synlig vann i krypkjeller.</p> <p>TG 2 settes for utførelse på fuktsperre, samt begrenset mulighet for inspeksjon.</p> | |

| <p>-Det anbefales å sørge for at fuktsperren ligger godt ned på terrenget med tette skjøter for best mulig funksjon.</p> <p>-Utvendig terreng må ha fall fra grunnmuren for å sikre god avrenning av overflatevann. Eventuelt må det utføres drenerende tiltak i terrenget for å lede overflatevann vekk fra boligen. Det settes ikke kostnadsestimat, siden det allerede er angitt kostnad for tiltaket under "Drenering".</p> <p>-Det bør etableres adkomst til krypkjelleren, slik at hele konstruksjonen kan inspiseres. Krypkjeller regnes for å være en risikokonstruksjon som er utsatt for fukt- og råteskader i bunnsvill, trebjelkelaget og andre tilstøtende konstruksjoner, på grunn av fuktighet fra grunnen og kondensering ved temperaturforskjeller. Selv om det ikke er avdekket tegn på skader, betyr ikke dette nødvendigvis at det ikke foreligger skader i eller i forbindelse med krypkjelleren. Nærmere undersøkelser anbefales etter etablering av tilstrekkelig adkomst.</p> | |

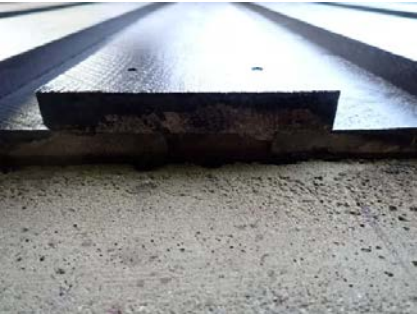
6.8 Yttervegger

Begrenset lufting.

| <div>-Kledning har enkelte tørkesprekker, men ingen skader. Ikke unormalt med noe oppsprekking med tanke på alder.</div> <div>-Det er benyttet klosser som musesperre bak kledning på boligen. Dette har medført stedvis redusert lufting.</div> <div>TG 2 på grunn av begrenset lufting.</div> | |

| Anbefalte tiltak / ytterligere undersøkelser anbefales | |
|---|---|
| -Med tanke på begrenset lufting, er det ikke registrert behov for tiltak i dag, men ved større utskiftinger eller vesentlig endring i bruk av boligen bør lufting etableres/utbedres. Dårlig lufting av kledning kan medføre fuktskader i veggen på grunn av sen uttørrking av fukt i veggen, som kan oppstå på grunn av inndriv av nedbør og kondensering. Vær oppmerksom på dette. | |

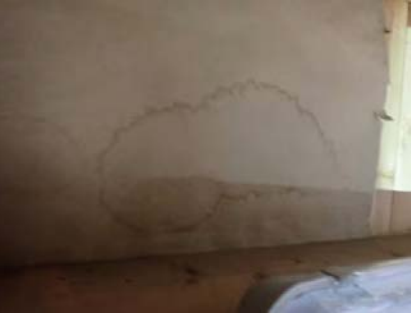
Fuktskjolder.

| Anbefalte tiltak / ytterligere undersøkelser anbefales | |
|---|---|
| -Det blir registrert noen skjolder i luftepappen i utvendig bod. Usikker årsak til dette. Det er ikke registrert tegn på lekkasjer i tekkingen.<br>-Det er registrert rifter og skader i luftepappen.<br>-Luftingen er blokkert inn til konstruksjon over soverom og baderom mellom 2 av taksperrene i boden. Utover dette vurderes det etablert tilstrekkelig lufting inn i konstruksjonen. | |
| TG 2 på grunn av fuktskjolder i luftepapp, samt blokkert lufting inn til deler av konstruksjon. | |

| Anbefalte tiltak / ytterligere undersøkelser anbefales | |
|---|---|
| -Nærmere undersøkelser av årsak til skjolder anbefales.<br>-Luftepappen tjener kun hensikt til å lage luftespalte i konstruksjonen og har ikke behov for utbedring i boden. Det er likevel behov for å åpne opp slik at luftingen ivaretas inn i konstruksjonen over soverom/baderommet. Dårlig lufting kan medføre kondensering inne i konstruksjonen, og forårsake skader over tid. | |

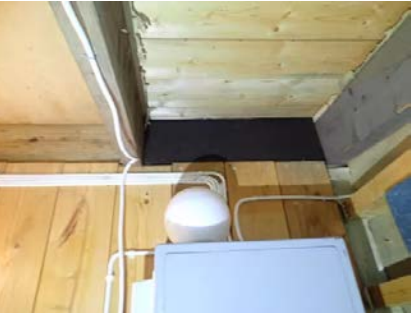
Blokkert lufting / skadet luftepapp.

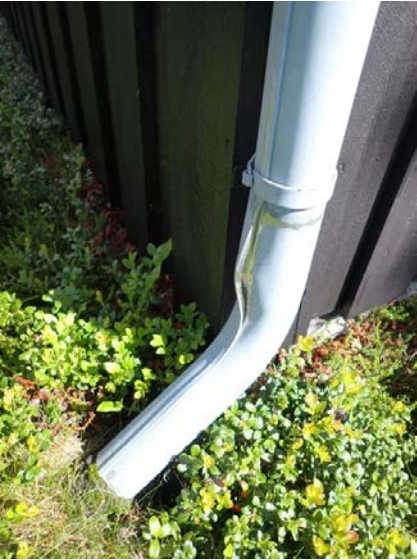
6.10 Renner og nedløp

Frostsprenng i nedløpsrør.

| Type | Metall |
|---|---|
| -Det ble registrert deformasjon i nedløpsrør, som er et symptom på frostsprenng.<br>-Raftbeslag er noe medtatt i overflatene, og det er stedvis mosegroing på beslagene. | |

| Type | Metall |
|---|---|
| -Nedløp/renner er ikke funksjonstestet av undertegnede. Nærmere undersøkelser anbefales, og ved utettheter bør utskiftinger foretas. Deler med deformasjon må utover dette skiftes for å lukke avvik. Frostsprenng i nedløpsrør må sies å være normalt i Fjellregionen/Nord-Østerdalen, og er erfaringsmessig registrert forholdsvis ofte.<br>-Rengjøring/vedlikehold på beslag kan vurderes. | |

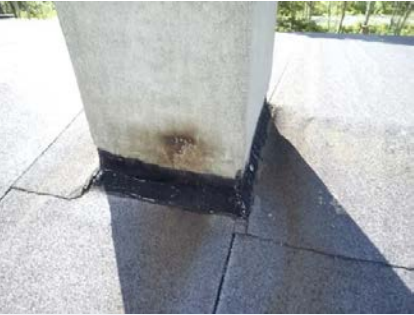
- Det registreres stedvis noe mose på taket som anbefales fjernet som et vedlikeholdstiltak.
- Overflaten er medtatt og litt sprukket på den mest solutsatte siden.
- Ved pipe er det registrert noen svakheter i tekking/beslag, samt noe korrosjon på pipehatt.
- Mer enn halvparten av forventet brukstid er passert på taktekkingen. Det er usikker tetthet i tiden som kommer.

Svakheter i beslag/tekking.

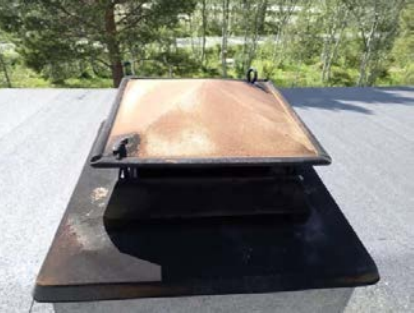
- Det er noe korrosjon og slitasje i pipebeslaget, men ingen skader utover dette.
- Selger har opplyst om dårlig trekk ved fyring i ovnen.

Korrosjon på pipehatt.

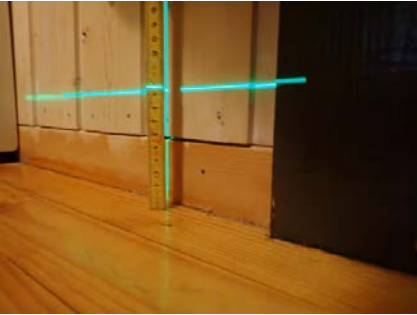
6.14 Etasjeskille og gulv på grunn

-Med bruk av nivelleringslaser ble det registrert totalt avvik over 30mm, i tillegg til lokale skjevheter. Avvikene er påvist ved stikkprøver i stue/kjøkken og gang/entré og er på henholdsvis 51 og 55 mm. Årsaken til skjevhetene kan være bevegelser i grunnen.  
-Gulvet er kun begrenset kontrollert i krypkjelleren.

Referansenivå laser = 4 cm. Viser avvik på ca. 55 mm i gang/entré.

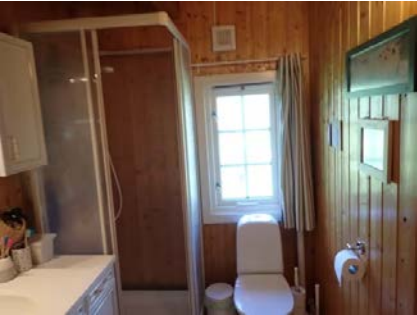
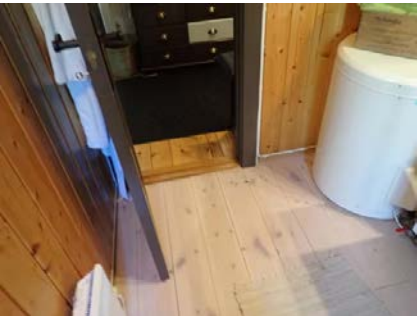
6.23 Øvrig: Hyttebad/dusjrom

- Med bakgrunn i rommets manglende våtromsstandard er ikke kontrollpunkt for våtrom beskrevet.
- Det kreves forsiktig bruk av rommet på grunn av manglende tettesjikt, sluk og ellers manglende utstyr som vil være krav i et våtrom med dagens forskrift.
- Det er ikke blitt registrert synlige skader som følge av dusjing i rom uten våtromsstandard.

| <p>-Det fordres forsiktig bruk av rommet. For optimal bruk kreves en oppgradering av rommet til en tilfredsstillende våtromsstandard. Sørg for å tørke opp og lufte godt etter hver bruk.</p> | |
