Fetveien 2310, 1910 ENEBAKKNESET

**Enebolig over to plan med  
moderniseringsbehov - Peisovn +  
varmepumpe - Naturnært - Solrike  
uteplasser - Garasjer.**

Befaringsdato: 15.09.2025

Rapportdato: 19.09.2025

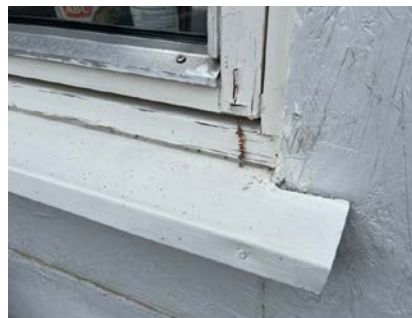
OSB plater rundt vindu u.etg.

Det bør foretas utbedring av område rundt vindu i underetasje. OSB plater er lite egnet for utvendig bruk, og bør skiftes ut til mer egnede materialer.

**Kostnadsestimat: 50 000 - 100 000**

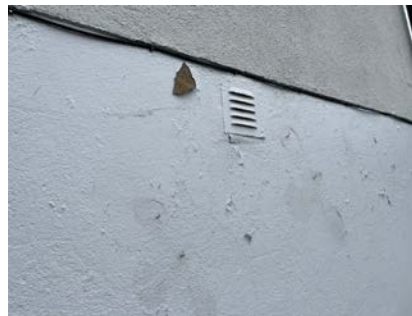
Flass i overflater murvegg.

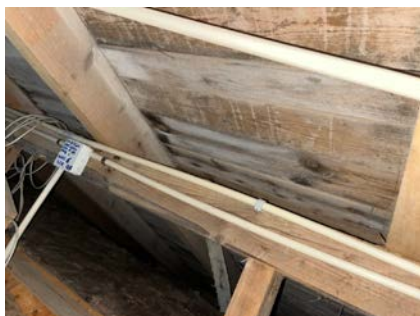
Avvik: Det er begrenset/dårlig ventilering av takkonstruksjonen. Undertaket er misfarget. Misfarget undertak, med hvitt belegg i undertak i ca. halve kaltloft. Ukjent årsak. Det er begrenset, liten luftespalte ved takfot og i gavler.

Misfarget undertak.

Det tas spesifikt forbehold om at kostnadsestimat er kun for ytterligere undersøkelser av kaltloft.

**Kostnadsestimat: Under 10 000**

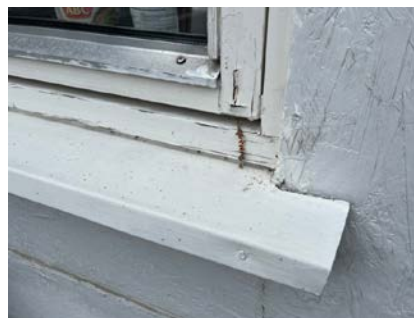
Uten tiltak vil det lettere kunne bli råteskader i vinduer.

Værslitt, oppsprukket maling.

**Kostnadsestimat: 10 000 - 50 000**

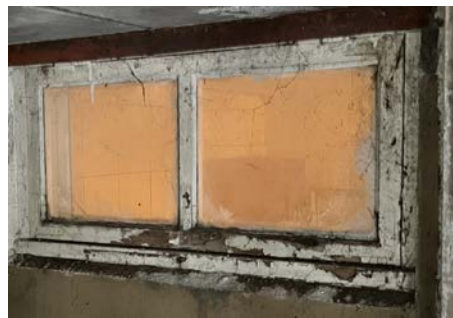
Avvik: Det er påvist vinduer med fukt/råteskader. Vinduer med koblet glass fra byggeår med skader, råteskader i utvendige overflater.

Råteskade i vindu

Det må påregnes utskifting av råteskadede vinduer.

**Kostnadsestimat: 10 000 - 50 000**

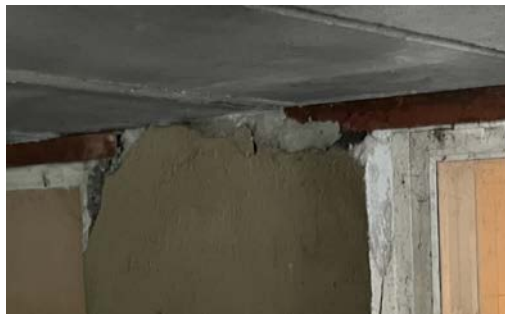
Avvik: Det ble observert noe avskalling i mur på sider av vinduer under bærende jern og noe rustangrep på jern. Det ble observert noe avskalling i mur på sider av vinduer, under bærende jern og noe rustangrep på jern.

Det må gjøres ytterligere undersøkelser av dette, og gjøres tiltak. Konsekvens av utvikling av rust på bjelke er svekkelse av bæring til gulv og i ytterste konsekvens setninger i dekke.

Avskalling i mur, rust på bjelke.

**Kostnadsestimat: 50 000 - 100 000**

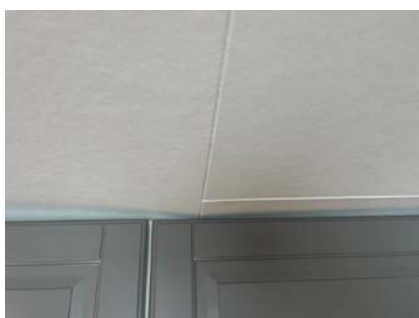
Avvik: Det er stedvis påvist synlige skader på overflater. Himling i kjøkken med fukt/svelleskader. Skade antatt oppstått som følge av lekkasje fra bad 1.etg. Fliser i bodrom med ufagmessig utførelse, noe ujevnt lagt og kun deler av gulv er lagt i stor bod, tidligere garasje.

Fukt/svelleskader i tak over kjøkken.

Himling i kjøkken må skiftes ut og årsak til fuktskader må fjernes. Det må påregnes noe vedlikehold/utskifting av øvrige overflater.

**Kostnadsestimat: 100 000 - 300 000**

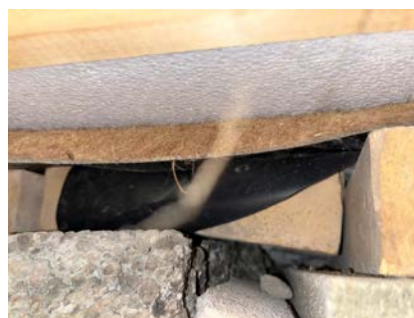
Avvik: Det er påvist andre avvik: Det er høydeforskjeller på gulv i flere rom. Ukjent årsak. Noe ujevnt gulv med merkbar høydeforskjell i stor bod, tidligere garasje. Det ble observert at bjelkelag i stue er isolert med isopor.

Isopor i bjelkelag.

Isopor er ikke egnet som isolasjon i bjelkelag da isopor er meget brannfarlig. Isopor må fjernes og erstattes med annen type isolasjon for å lukke avviket.

**Kostnadsestimat: 50 000 - 100 000**

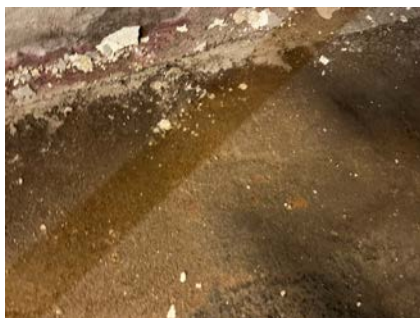
Avvik: Det er påvist indikasjoner på noe fuktgjennomtrenging inn i kjellermur. Det er påvist synlig fuktighet på mur/gulv i kjeller. Det er synlig fuktighet på gulv i bod, tidligere garasje. Og det er til del mye saltutslag på vegger i bod.

Fukt på gulv i kjeller.

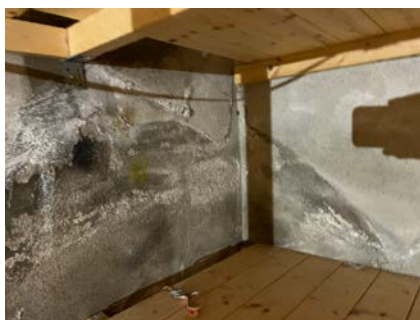
Saltutslag på vegger

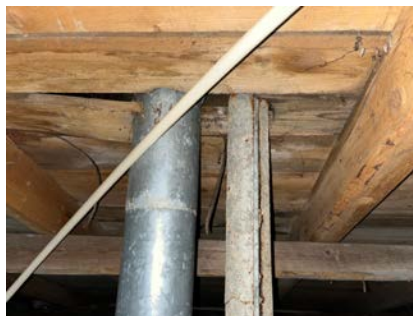
Uisolert luftekanal.

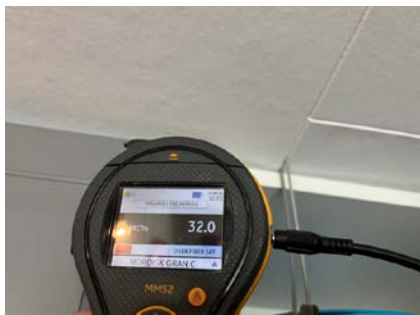
indikasjoner på fuktskader. Det ble foretatt undersøkelser, fuktsøk/fuktmåling i tak i hybel i underetasje. Her ble det funnet høy fuktighet i himlingsplater over kjøkken, som er under bad i 1.etg.

Vann/fuktighet i tak under bad

Det må påregnes renovering av bad. Ved videre bruk av bad i dag vil dette kunne føre til større fuktskader i rom i underetasje.

**Kostnadsestimat: 50 000 - 100 000**

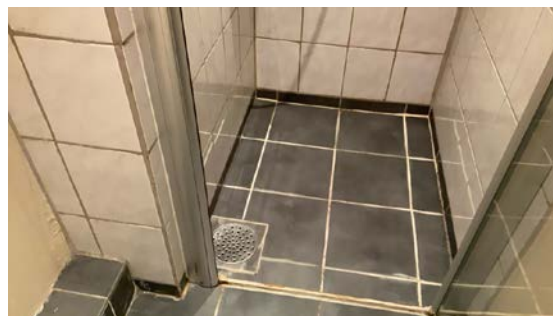
Bad/dusjrom 1.etg.

Vurdering av avvik: Våtrommet må oppgraderes for å tåle normal bruk etter dagens krav. Tilnærmet flatt gulv i rommet. Noe motfall til sluk. List i dusjvegg hindrer annet vann og renne til sluk. Løse fliser og fuger i dusjsone, vegger og gulv. Skjeve fuger på vegger, ufagmessig utført. Membran/mansjett ikke klemt i sluk. kun lagt oppå klemring.

- Manglende oppgradering av våtrommet medfører høy risiko for at konstruksjonene ikke vil tåle vanlig bruk av vann eller lekkasjer. Dette kan føre til fuktskader på tilstøtende konstruksjoner.
- Våtrommet må totalrenoveres. Alle forhold med tettesjikt, våtsone, sluk m.m. må dokumenteres.
- Våtrommet har behov for omfattende oppgraderinger. For å sikre en løsning som oppfyller gjeldende krav, bør tettesjikt, sluk og røropplegg oppgraderes og dokumenteres.

**Kostnadsestimat: Over 300 000**

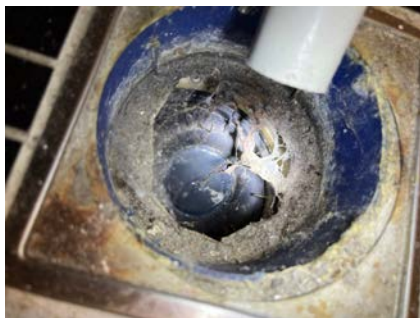
Ikke klemt mansjett i sluk

- Våtrommet har behov for omfattende oppgraderinger. For å sikre en løsning som oppfyller gjeldende krav, bør tettesjikt, sluk og røropplegg oppgraderes og dokumenteres.
- Våtrommet må totalrenoveres. Alle forhold med tettesjikt, våtsone, sluk m.m. må dokumenteres.
- Manglende oppgradering av våtrommet medfører høy risiko for at konstruksjonene ikke vil tåle vanlig bruk av vann eller lekkasjer. Selv om det er dusjkabinett, er det fortsatt en betydelig risiko for at våtrommets konstruksjoner ikke tåler lekkasjer. Dette kan føre til fuktskader på tilstøtende konstruksjoner.

Kostnadsestimat: 100 000 - 300 000

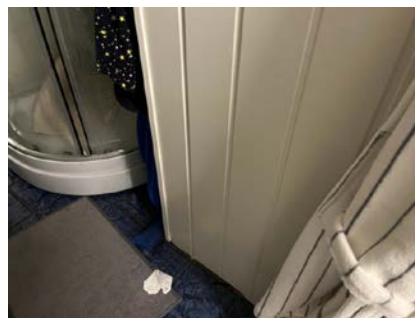
MDF plater i våtsone

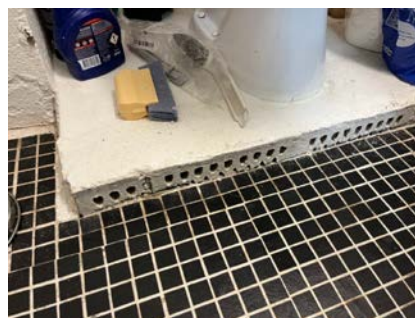
Manglende membran.

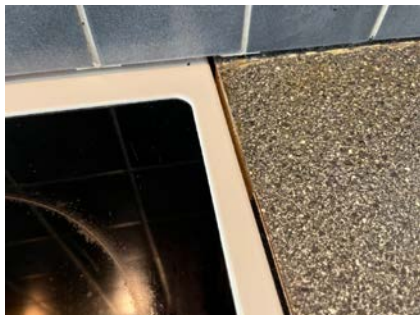
Avvik: Det er påvist skader på overflater/kjøkkeninnredning utover normal slitasjegrad. Det er skade, flising i benkeplate mot kjøleskap. Endelister på benkeplate mot komfyr er løse. Stor silikon fuge mot benkeplate.

Skadet endelister på benkeplate.

Kjøkken fungerer med dette avviket. Det anbefales dog utbedring av benkeplate, da løse endelister på benkeplate kan føre til svelling i benkeplate.

**Kostnadsestimat: Under 10 000**

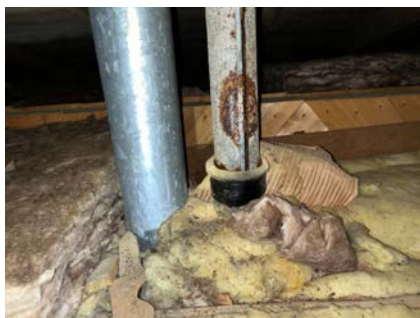
Avvik: Det er påvist unormale luktforhold rundt avløpsanlegg. Mer enn halvparten av forventet brukstid er passert på innvendige avløpsledninger. Det er på kaltloft montert gammelt taknedløp som forlengelse av lufteør til avløpsrør. Dette rør har rustet og delt

Sprekk i lufteør og manglende isolering

**Kostnadsestimat: 10 000 - 50 000**

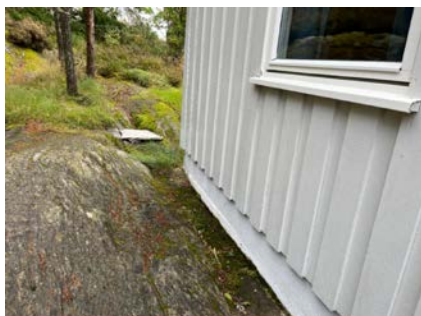
Avvik: Terrenget faller inn mot bygningen og det er maksimale forhold for vann inn mot muren. Fjell med fall mot grunnmur/boligen på bakside av boligen.

Terreng/fjell faller mot boligen.

Det tas spesifikt forbehold om at kostnadsestimat er kun for ytterligere undersøkelser.

**Kostnadsestimat: Under 10 000**
