Uenesveien 79, 4405 FLEKKEFJORD

**Spennende eiendom på 3 plan  
som i dag brukes som utleiebolig -  
Parkeringsplass på i overkant av  
200 kvm.**

Befaringsdato: 18.04.2024      Rapportdato: 24.04.2024      Oppdragsnr.: 20127-1613      Referansenummer: SZ1866  
Autorisert foretak: Takstingeniør/Byggm. Torleif Fjellestad      Vår ref: Morten Egaas

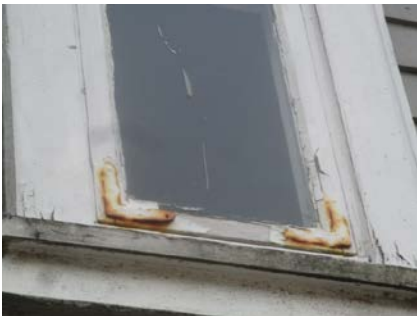
Forhold som har fått TG3:  
Utvendig > Vinduer - 2 - 3  
Vurdering av avvik:  
Det er avvik: Eldre slitte/skadet mindre vinduer i fra byggeåret.  
Konsekvens/tiltak  
Tiltak: Utskiftning av disse vinduer bør beregnes.

Eldre slitte/skadet vindu.

Utskiftning av disse vinduer bør beregnes.

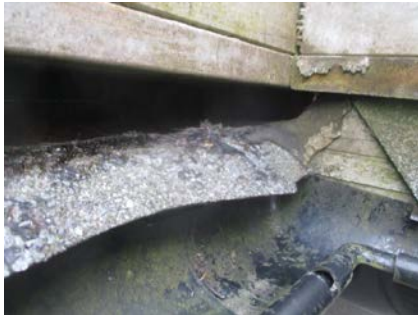
Utvendig > Balkonger, terrasser og rom underbalkonger  
Vurdering av avvik: Tekkingen på balkong/terrasse har utettheter.  
Konsekvens/tiltak: Tekkingen må skiftes/utbedres.  
Underliggende sponplater må også beregnes å byttes.

Undertekkingen er slitte/skadet

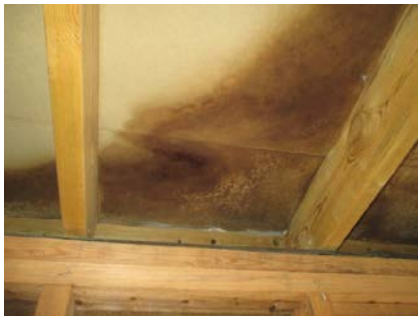
Underliggende fuktskader.

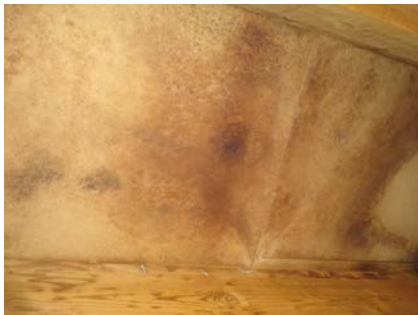
Fuktmerker flere plasser i underliggende bod.

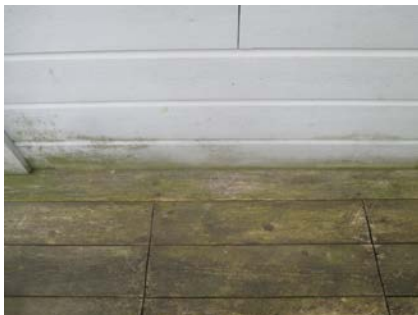
Utvendig > Veggkonstruksjon  
Vurdering av avvik: Det er ingen eller liten lufting i nedre kant av kledning mot grunnmur. Det er avvik: Kledningen er noe slitt enkelte steder og er noe nær terrasse med tanke på fare for oppsug av fuktighet.

Dekke er noe slitte og ligger nær kledning.

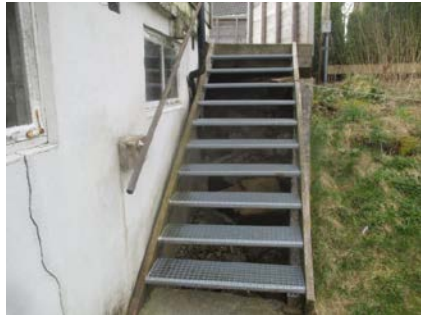
Utvendig > Utvendige trapper - 2  
Vurdering av avvik: Det er ikke montert rekkverk.  
Konsekvens/tiltak: Rekkverk må monteres for å lukke avviket.

Trapp på siden av boden.

- Rekkverk må monteres for å lukke avviket.

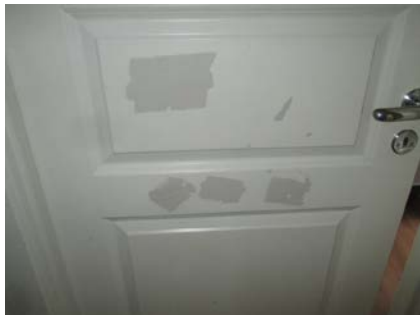
Innvendig > Innvendige dører  
Vurdering av avvik: Enkelte av innvendige dører har en del slitasje. Har fått noen skader på overflater på enkelte dører i første og andre etasje. Enkelte dører i andre etasje går igjenn av seg selv. (skjevheter i montering)  
Konsekvens/tiltak: Lokal utbedring må påregnes.

Noen skader på enkelte av dørene i første og andre etasje.

- Lokal utbedring må påregnes.

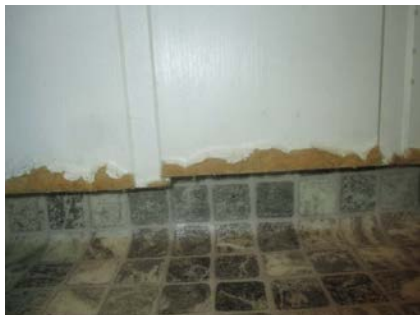
Svelling i bunnen av veggplater.

- Det må gjøres tiltak for å lukke avviket.
- Uegnede materialer må fuktbeskyttes/utskiftes.

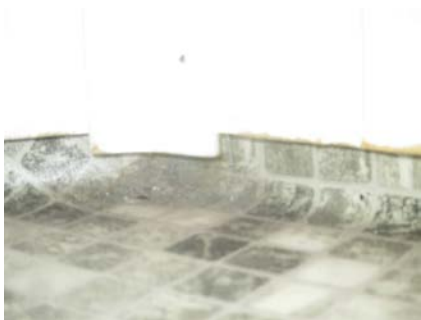
Våtrom > Andre > Bad/vaskerom > Overflater vegger og himling  
Vurdering av avvik: Det er påvist tegn til fuktskader i overflater. Det er vindu/dør med ikke fuktbestandige materialer i våtsonen (ved vask, dusj, badekar, osv.), løsningen eller byggematerialet er uegnet. Panelingsplater har svellet i bunnen flere plasser og det er uegnet veggplater i våtsoner i rundt innredning med sevant.  
Konsekvens/tiltak: Det må gjøres tiltak for å lukke avviket. Uegnede materialer må fuktbeskyttes/ utskiftes.

Svelling i bunnen av panelingsplater.

- Det må gjøres tiltak for å lukke avviket.
- Uegnede materialer må fuktbeskyttes/utskiftes.

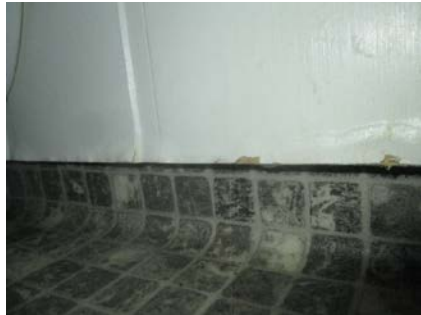
Våtrom > Første > Bad/vaskerom > Overflater vegger og himling  
Vurdering av avvik:  
Det er påvist tegn til fuktskader i overflater. Det er vindu/dør med ikke fuktbestandige materialer i våtsonen (ved vask, dusj, badekar, osv.), løsningen eller byggematerialet er uegnet. Panelingsplater har svellet i bunnen flere plasser og det er uegnet veggplater i våtsoner i rundt innredning med sevant.  
Konsekvens/tiltak: Det må gjøres tiltak for å lukke avviket. Uegnede materialer må fuktbeskyttes/ utskiftes.

Svelling på panelingsplater.

- Det må gjøres tiltak for å lukke avviket.
- Uegnede materialer må fuktbeskyttes/utskiftes.

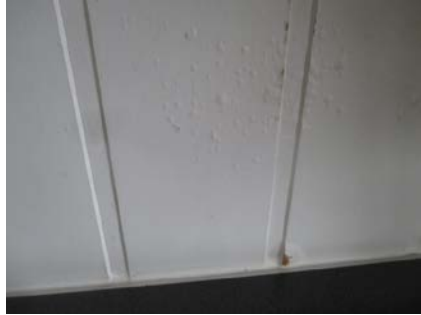
Svelling og skader på veggplater.

Anbefaler at det blir montert fuktbestandige materialer over kjøkkenbenken i våtsoner.
