Solørvegen 429, 2407 ELVERUM

**Stor eiendom på totalt ca.  
11 462m<sup>2</sup> som består av 3 ulike  
bruksnummer. Eldre enebolig.**

| Tilstandsrapport ..... | 35 |

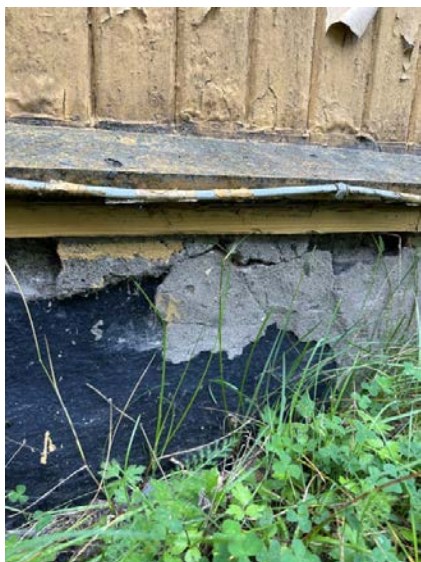
Det registreres riss/ sprekker i grunnmuren.

Sprekker i grunnmur.

For å hindre fuktinntrekk/frostspreg, anbefales en gjenpussing.

Det anbefales å foreta en gjenpussing av sprekker i grunnmur, slik at forholdet kan observeres over tid, med tanke på om dette er under utvikling eller er stabilt.

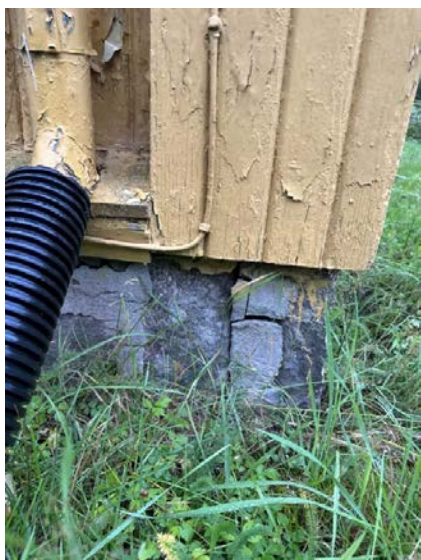
Sprekker i grunnmur.

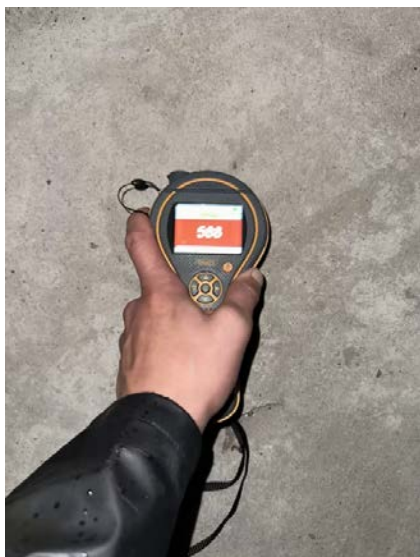
Fuktmålinger viser et fukttinnhold opp i mot faren for en skadeutvikling i form av sopp-/råteskader.

Fundamenter og kjellergulv er med bakgrunn i byggeår og byggemetode på oppføringstidspunktet etablert direkte mot grunnmasser uten isolasjon og grunnmursplast. Det vil derfor være påregnelig at kjellergulv og grunnmur trekker fukt.

Viser forhøyde fuktverdier mot gulv mot grunn.

Fuktsikringstiltak må påregnes.

Bedre ventilering bør etableres.

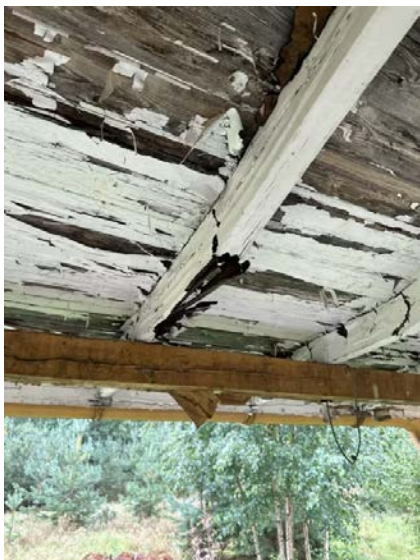
Konstruksjonen har råteskader og behov for umiddelbare tiltak.

Store råteskader i takkonstruksjon. Ny takkonstruksjon må etableres.

Råteskadet trevirke må skiftes.

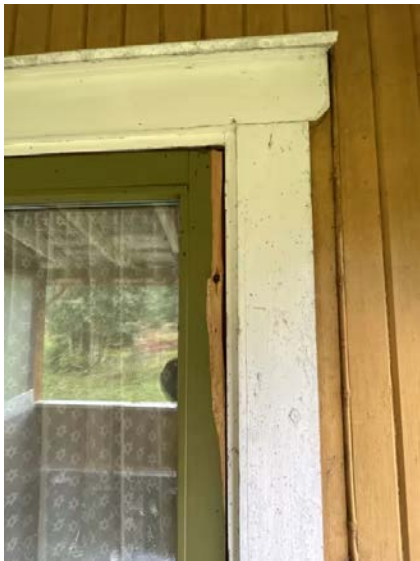
Dør skadet på grunn av innbrudd.

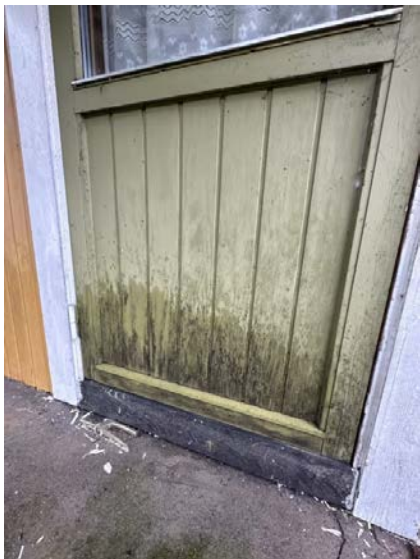
Terassedør med fuktopptrekk.

Utskifting av dører og vindu pga skade/slitasje og alder må påregnes.

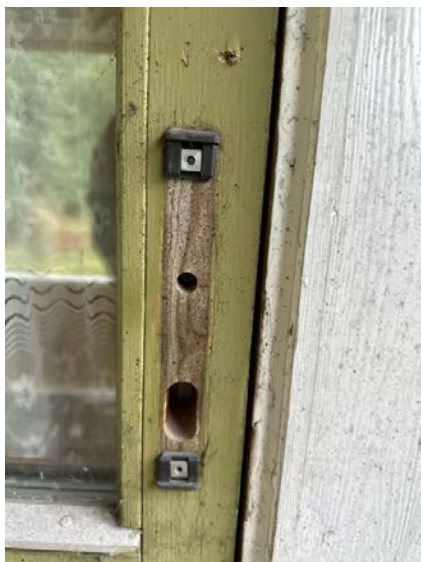
Mangler dørvrider på balkongdør.

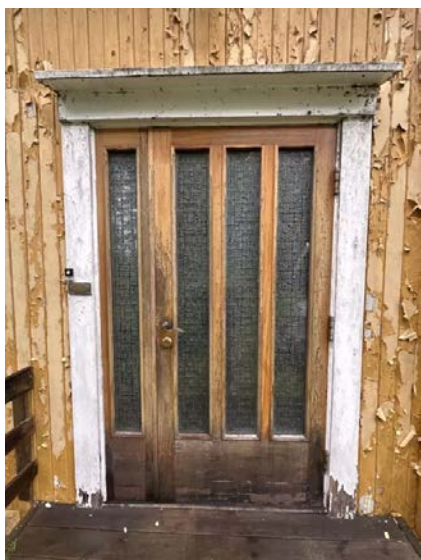
Ytterdør med slitasje og utsatt for fuktighet.

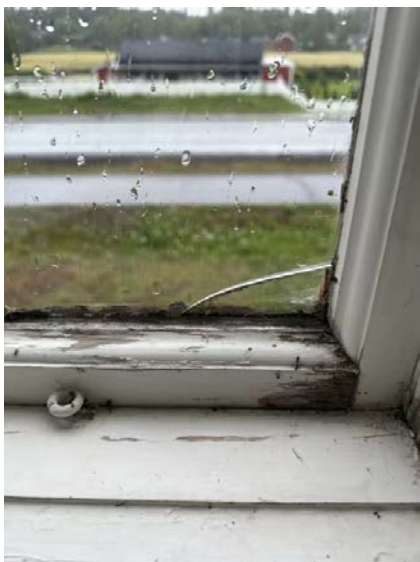
Sprekk i glass på vindu (soverom i 2.etasje).

Viser kondensskader og sprekk i glass på vindu (soverom i 2.etasje).

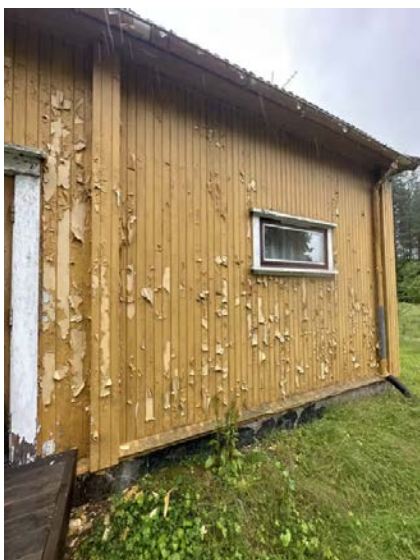
Det registreres stedvis råteskader i trekledning.

Viser kledning med svertesopp og malingsavflassing.

Materialer med råteskader må skiftes ut.

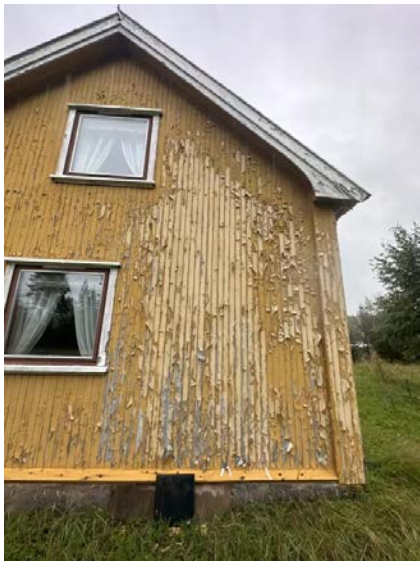
Kledning med behov for vedlikehold.

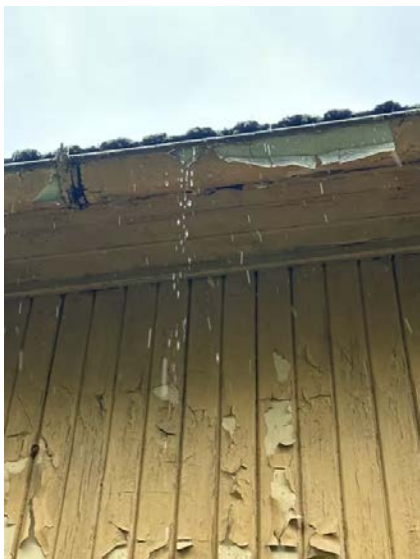
Det registreres drypplekkasjer fra takrenner.

Påvist lekkasje i takrenne.

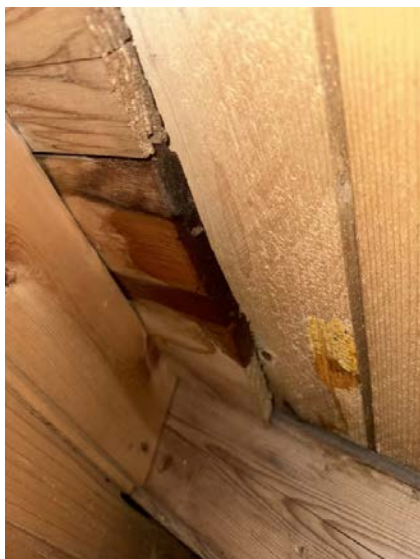
Taket er ikke tett vann.

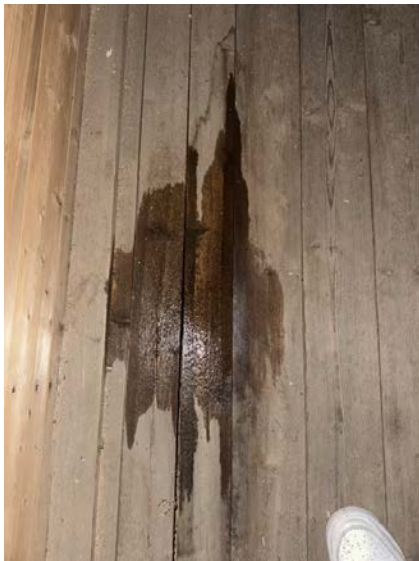
Vann drypper ned fra undertak og på gulvkonstruksjon i raftekott.

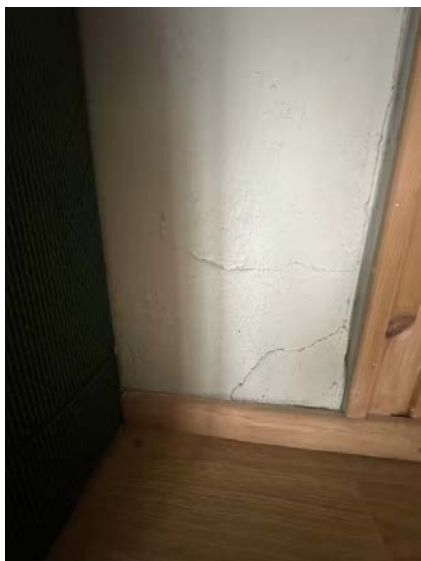
Sprekk i puss ved kombiovn i stue.

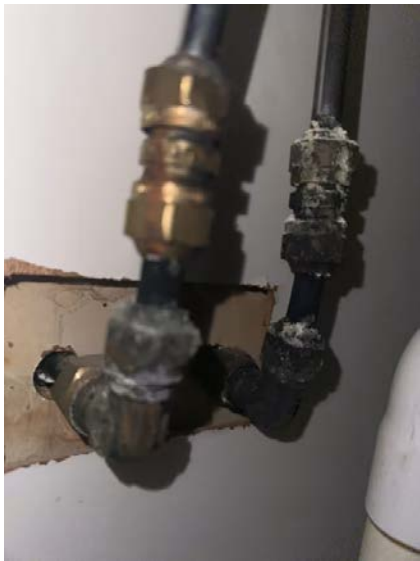
Viser irr på eldre vanninstallasjoner.

| Vannledninger bør skiftes i forbindelse med fremtidig oppgradering av våtrom/kjøkken. | |

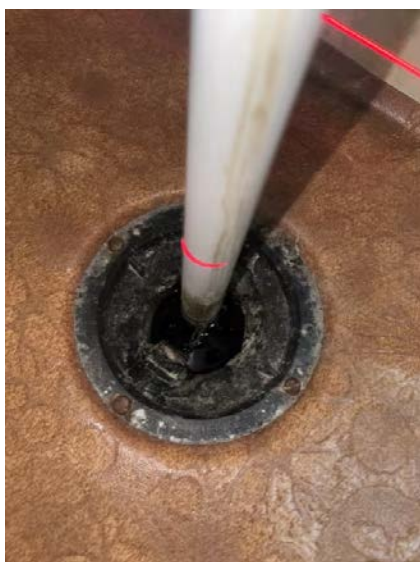
Sluk under skyllekar, rust på skruer i sluk.

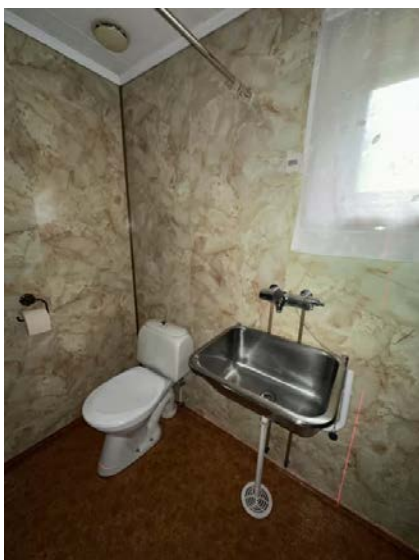
Det registreres skader på dusjkabinettet. Eier opplyser om lekkasje fra toalett.

Eier opplyser om lekkasje fra toalett.
