# Lækker oppusset enebolig på Låby med stor utleiedel! Ny, moderne standard. Garasje

# Tilstandsrapport

gnr. 64, bnr. 107

Befaringsdato: 27.02.2026

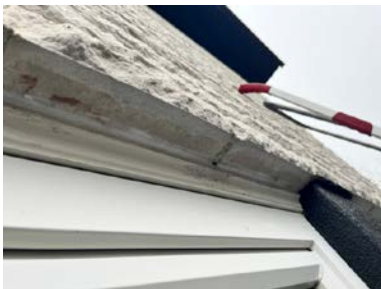
Det er påvist andre avvik:. Det er ikke laget dreneringsåpninger i nedkant på vegger med fasadestein. Manglende dreneringsåpninger i bunn på forblending med teglstein kan medføre skader på veggen innenfor da vann som trenger inn bak forblendingen ikke kan renne ut.

Underkant av forblendings stein

For å lukke avviket må det etableres drenerings åpninger og det må undersøkes hvordan løsningen er utført mellom topp grunnmur og underkant av forblendings stein.

Det skal ligge en papp eller beslag inn mot vegg av bindingsverk som fører eventuelt vann ut i drenerings åpningene.

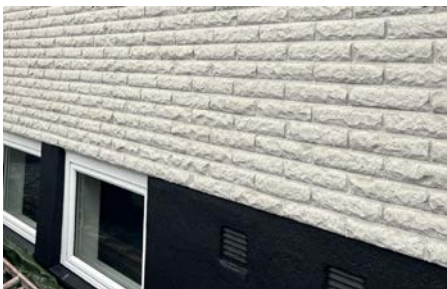
Mangler drenerings åpninger

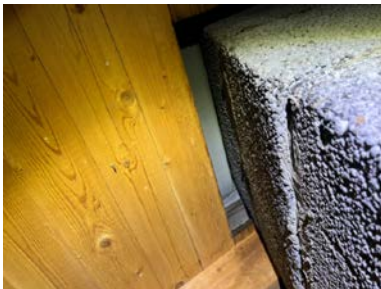
Det er påvist andre avvik:. Det er ikke tettet med papp rundt pipegjennomføringen, underside av pipebeslag er synlig, dette kan medføre at det driver inn vann eller snø rundt pipen. Det er ingen tegn til skade som følge av dette.

Manglende tetting rundt pipe

Tetting rundt pipe bør utføres for å sikre at det ikke kan oppstå lekkasje.

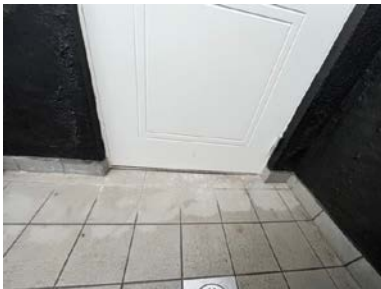
Det er påvist andre avvik:. Det er en liten kosmetisk skade i overflate på ytterdør i kjeller og det er liten oppkant under døren med hensyn til vann og snø, dette kan medføre at det trekker inn vann under døren.

Vær oppmerksom på liten avstand under dør til kjeller, viktig at sluk utenfor dør rengjøres og fungerer fint, anbefaler utbedring av skade på dørbladet.

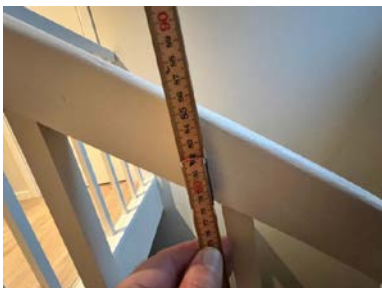
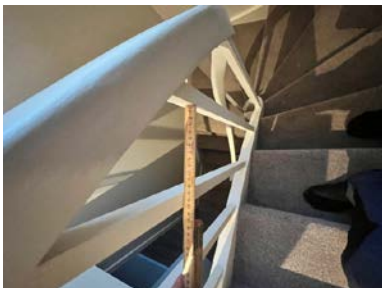
Det er påvist andre avvik:. Rekkverk er for lavt ut fra krav da boligen ble oppført og dagens krav som er 90 cm.

Rekkverk må bygges høyere for å lukke avviket.

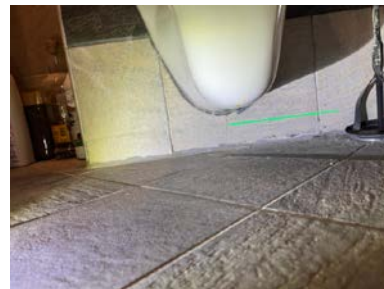
Sprekk i flis

Foringer og listverk bør males med våtromsmaling.

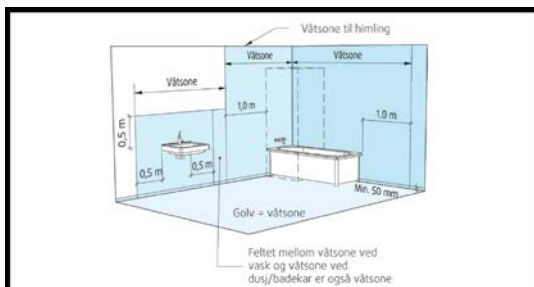
Det er vindu/dør med ikke fuktbestandige materialer i våtsonen (ved vask, dusj, badekar, osv.), løsningen eller byggematerialet er uegnet. Vindu er plassert i det som defineres som våtsone og har trekarm/foringer og listverk som kan påvirkes av fukt.

Omfang våtzone

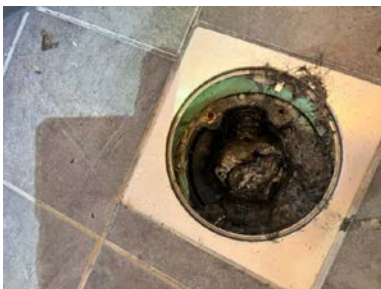
Eldre plast sluk

- Overvåk tilstanden jevnlig. For å få tilstandsgrad 0 eller 1 må slukløsningen skiftes ut og sannsynligvis må også membransjiktet skiftes/utbedres. Det er imidlertid vanskelig å si noe om tidspunktet for når dette er nødvendig.
- Eldre sluk av plast er ofte utsatt for lekkasjer og særlig i overganger. Eventuelle lekkasjer kan medføre fuktskader på tilleggende konstruksjoner.
- Det er viktig å merke seg at levetiden til en membran varierer basert på kvalitet, installasjon og bruk. Eldre membraner kan bli sprø og sprekke opp, noe som fører til at de mister sin vanntettende funksjon. Dette kan resultere i vannlekkasjer gjennom vegger og gulv og fuktskader.

Ved renovering, påse at alle arbeider dokumenteres.

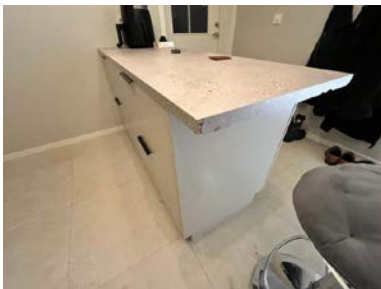
Løst laminat på ende av benkeplate.
