Sæterdalsveien 374, 7332 LØKKEN VERK

**Fritidseiendom med  
utsiktsbeliggenhet ved Frilsjøen |  
Bilvei frem | Fine turområder |  
Oppussingsbehov**

Fritidsbolig Sæterdalsveien 374  
Sæterdalsveien 374  
7332 Løkken verk

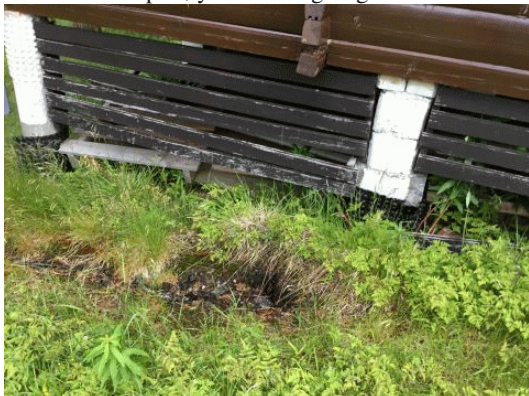
**1. Grunn og fundamenter****TG 2** 1.1 Byggegrunn, fundamenter, grunnmur, drenering og sikring mot vann og fuktighet

Det er påvist synlige skader og/eller skjevheter på fundamentet.

- Det er registrert høydeavvik på etasjeskille slik at søylefundamenter virker ustabil.

- Det er avvik på søyler befaringsdagen

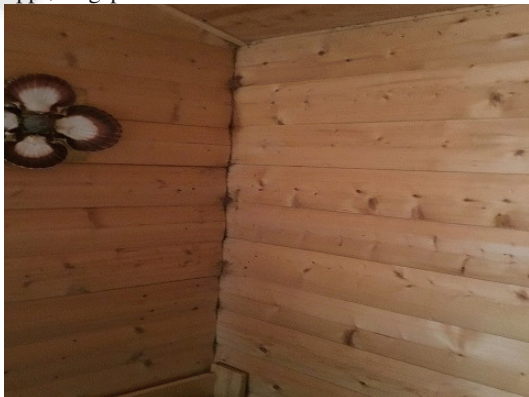
Det er påvist deformasjoner og/eller fuktskader i ytterveggenes konstruksjoner.

Det er påvist skader, sprekker og råteskade på kledningen.

**Merknader:** - En del tørkesprekker i nedre kant.

- Litt avflassing av maling.
- Selve veggkonstruksjonen ble ikke inspisert da det er en lukket konstruksjon.
- Det trekkes inn fukt i knutepunkter på laftet plank
- Noe grønske og svertesopp på kledning, vindskier og gesims.
- Vedlikeholdsbehov.
- Tilstrekkelig lufting bak tre panel kan ikke konstanteres uten fysisk inngrep. Det tas hensyn til byggemåte ved oppføringspunktet

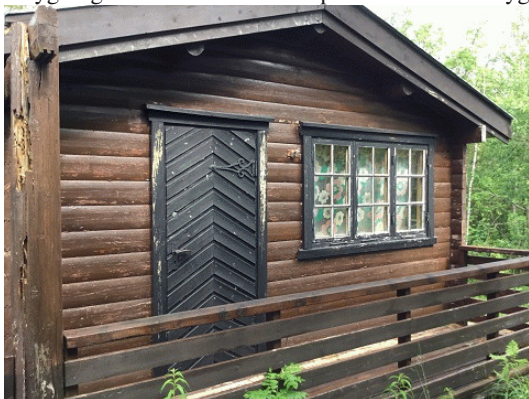
#### TG 2 3.1 Vinduer og ytterdører

Det er påvist avvik ved beslag, vannbord, omramming, karm eller ytre tetting.

**Merknader:** - Koblet vinduer fra byggeår og må vurderes skiftet

- Vinduer trenger vedlikehold
- Innvendige foringer har fuktmerker grunnet lite overflatebehandling.
- Utvendig omramming utført uten oppbrett på beslag. Detaljering gjeldende vannbrett og omramming rundt vindu skal hindre regn i å trenge inn i veggen, denne utførelsen er sårbar for fuktbelastninger og kan gi forkortet levetid på vindu og konstruksjonen, og vil kunne kreve hyppigere vedlikehold
- Ytterdører er innvendig tredør med panel på utside
- Bygningsdel er nådd over halvparten av normal bygningstid

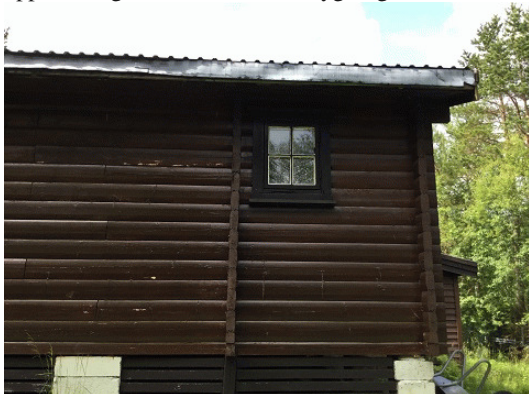
#### TG 2 4.1 Takkonstruksjon, takteking og skorstein over tak

Det er ikke påvist svanker/svai i mønet.  
 Det er påvist fuktskjolder.  
 Det er ikke påvist råteskade eller skadedyr.  
 Det er ikke påvist ventilering/lufting.

**Merknader:** - Skorstein er kledd med blikk og ikke tilgjengelig for undersøkelse

- Det er ikke kjent om det er noe avvik på pipe og ildsted fra feiervesenet
- Pipe og ildsted er ikke vurdert
- Høyde til takfot og bratt helning på taket gjør at inspeksjon på tak krever ekstra sikringstiltak.
- Taktekkingen ble visuelt kontrollert fra tilgjengelige steder på bakkeplan.
- Det registreres at takplater er værslitte og flasser.
- Det er ikke tilgang til lekting og undertak da det er stålplatetak utvendig . Uten tilkomst så ble undertak ikke undersøkt.
- Renner og nedløp av metall og nedløp er ført ned til bakkenivå
- Takrenner mangler på enkelte steder
- Det ble ikke montert snøfangere på taket. og gjør at sikring mot nedfall av snø og is der personer og husdyr kan opphold seg er ikke ivarettatt.- Bygningsdel er nådd over halvparten av normal bygningstid

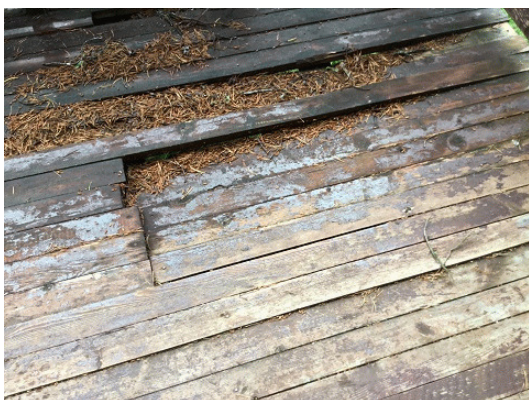
Det er påvist skader, slik som avskalling, deformasjoner, riss, sprekker, råteskader og/eller rust på overflater.

- Bygningsdel er nådd over halvparten av normal bygningstid og overnevnte forhold

- Vesentlige avvik som råte på befaringsdagen.
