Seljevegen 20, 2022 GJERDRUM

**Innholdsrik enebolig med  
godkjent utleiedel i rolige og  
naturskjønne omgivelser med  
nærhet til Ask sentrum!**

Befaringsdato: 12.01.2026

Rapportdato: 19.01.2026

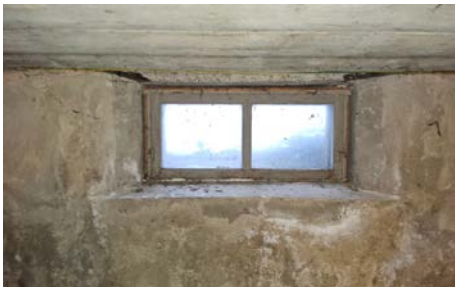
Vinduer har nådd forventet teknisk levetid og er av eldre utførelse. Det er registrert skader på enkelte vinduer, i tillegg til slitasje som følge av alder. Koblet glass gir begrenset isolasjonsevne og er ikke i samsvar med dagens standard for energieffektivitet.

Konsekvens/tiltak: Redusert isolasjonsevne og høyere varmetap. Økt risiko for trekk, kondens og råte i karm/ramme. Skadede vinduer kan medføre ytterligere nedbrytning og redusert funksjon.

Vinduer bør skiftes ut for å oppnå tilfredsstillende funksjon og energieffektivitet. Skadede vinduer må utbedres for å hindre ytterligere skade.

**Kostnadsestimat: 20 000 - 100 000**

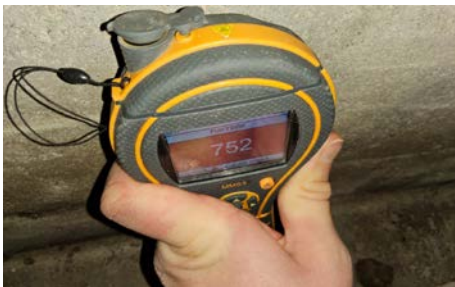
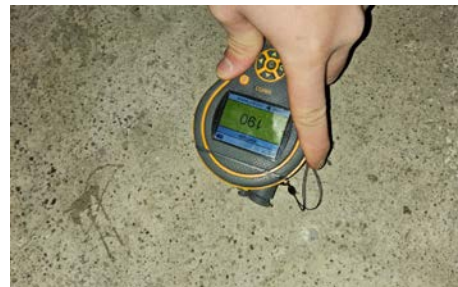
Det er påvist synlig fuktighet på mur og gulv i kjellerrom under terreng. Dette indikerer at konstruksjonen ikke er tilstrekkelig fuktsikret,.

Konsekvens/tiltak: Økt risiko for råte og korrosjon i tilstøtende materialer. Mulig utvikling av mugg og dårlig innelima. Redusert brukskvalitet og levetid for konstruksjonen.

Tiltak skal utføres i henhold til gjeldende krav for fuktsikring.

**Kostnadsestimat: 100 000 - 200 000**

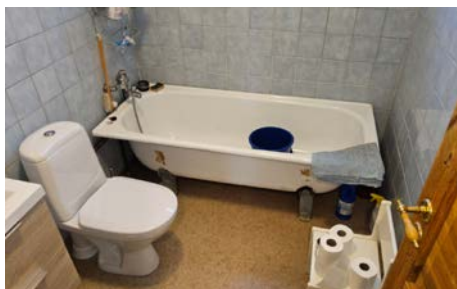
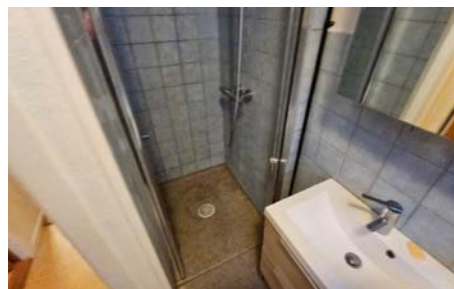
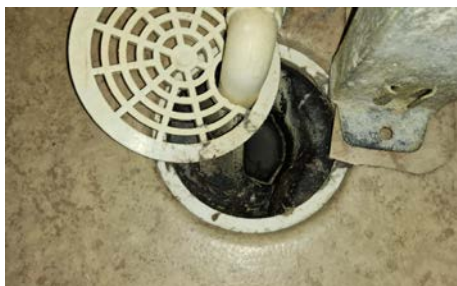
Økt risiko for lekkasjer og fuktskader i konstruksjonen. Skader kan være skjulte og utvikle seg over tid, med fare for råte og mugg. Kostbare reparasjoner dersom skade oppstår, da hele konstruksjonen ofte må rehabiliteres.

Ved bruk inntil rehabilitering: Sørg for god ventilasjon og unngå unødige vannsprut på utsatte områder.

**Kostnadsestimat: 200 000 - 500 000**

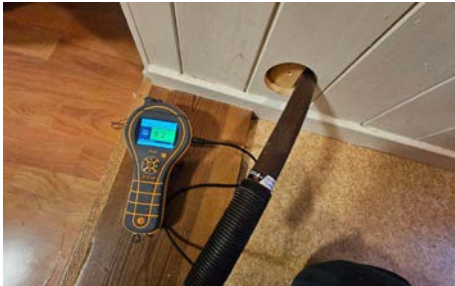
### 1. ETASJE > BAD

#### ! TG 0 Tilliggende konstruksjoner våtrom

Hulltaking er foretatt uten å påvise unormale forhold. Hulltaking er foretatt i gang. Fuktkvotemåling (vekt%) i konstruksjonen ble målt til 8.

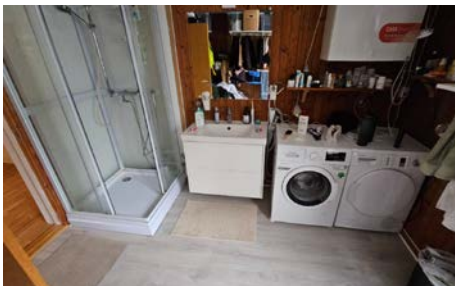
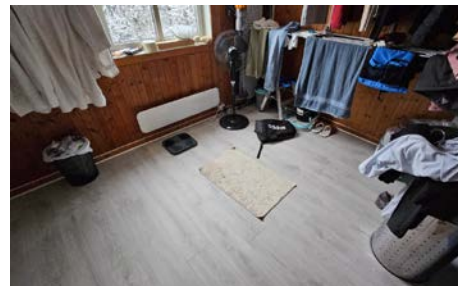
## 2. ETASJE > BAD

Rommet er ikke utformet som våtrom i henhold til gjeldende krav, men benyttes som dette. Det mangler sluk og tettesjikt, noe som er et vesentlig avvik fra våtromsnormen og NS3600. Dette gir høy risiko for fuktskader i underliggende konstruksjoner.

Konsekvens/tiltak: Manglende sluk og tettesjikt medfører stor fare for vanninntrenging til gulv og vegger, som kan gi fuktskader, råte og mugg. Dette kan redusere levetid for konstruksjonen og medføre kostbare utbedringer.

Rommet må bygges om til våtrom med sluk, membran og korrekt oppbygging i henhold til gjeldende forskrifter dersom det fortsatt skal benyttes som våtrom. Alternativt må bruken endres slik at vannbelastning unngås.

**Kostnadsestimat: 200 000 - 500 000**
