Pinnerudvegen 17A, 2390 MOELV

# Flott beliggende eiendom i usjenert og stille omgivelser. Gangavstand til sentrum. Dobbelgarasje

Befaringsdato: 24.04.2025

Rapportdato: 12.05.2025

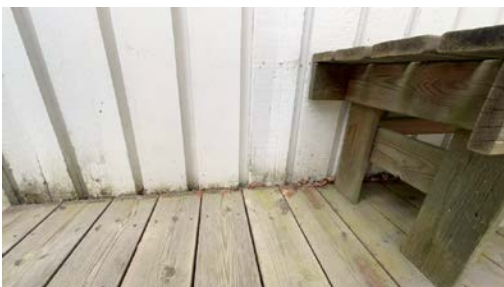
Eksakt tilstand kan ikke sjekkes uten bygningsmessige inngrep. Eldre trevegger som her kan erfaringsmessig ha skjulte skader, spesielt over grunnmuren og under vinduer. Tilstand på utvendig kledning øker risikoen for evt. råteskader i yttervegg. Kledning bærer preg av slitasje. Endeved på utvendig kledning er ikke malt, dette forkorter kledningens levetid. Kledning er ført ned på vannbrett, risiko for fuktopptrekk. Tilstandsgrad gitt pga. nevnte forhold.

Kledning er ført ned på vannbrett, risiko for fuktopptrekk.

Kledning bærer preg av slitasje.

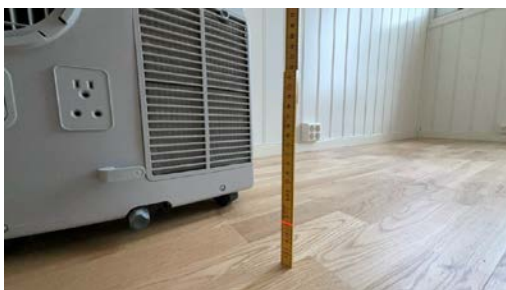
- Målt høydeforskjell på mellom 10 - 20 mm innenfor en lengde på 2 meter. Tilstandsgrad 2 gis med bakgrunn i standardens krav til godkjente måleavvik.

Helningsavvik på 11 mm ble målt i soverom på loft. Knirk er observert. Tilstandsgrad gis pga. nevnte forhold.

Helningsavvik på 11 mm ble målt i soverom på loft.

Jeg anbefaler ytterligere undersøkelser. For og utbedre helningsavviket så må etasjeskille rettes opp, det vil imidlertid sjelden være økonomisk rasjonelt som et enkeltstående tiltak i en bolig som dette. Dersom boligen en gang skal renoveres, kan man vurdere slike tiltak.

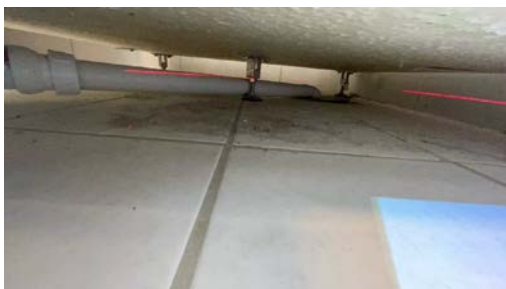
Sluk/avløp var ikke tilgjengelig for inspeksjon på befaringsdagen, fall og øvrige forhold er derfor ikke vurdert i dette området.

- Overvåk tilstanden jevnlig. For å få tilstandsgrad 0 eller 1 må tettesjiktet skiftes ut, men tidspunktet for når dette er nødvendig er vanskelig å si noe om.
