Langmyrvegen 8, 2335 STANGE

**Koselig enebolig med stor tomt og solrik hage. Fin og hyggelig beliggenhet i Stange.**

Befaringsdato: 01.10.2025

Rapportdato: 06.10.2025

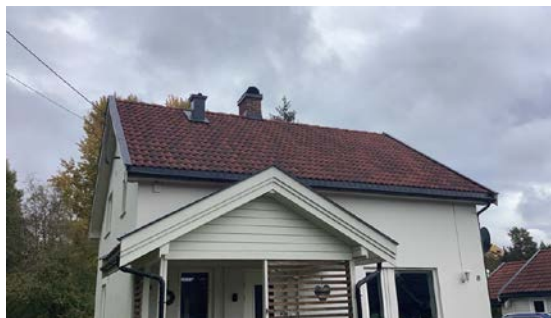
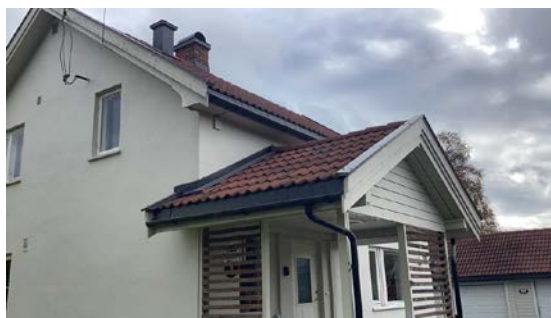
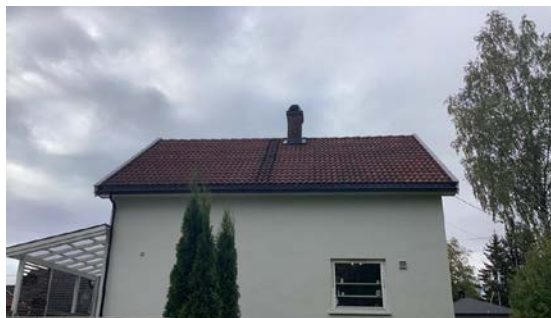
Undertaket er nok eldre enn normal levetid. Undertaket bør regelmessig kontrolleres, fornyes ved behov. Må påregne oppgraderinger/nyetablering.

Skader på undertet kan medføre lekkasje og skader. Sjekkes ytterligere.

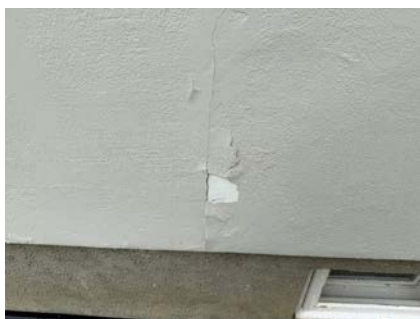
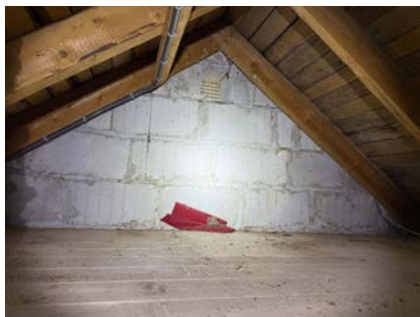
- Det er påvist sprekker i murte/pussede fasader.

Noe sprekker, hull og sår i pussen.

- Påviste skader må utbedres.

Skader, hull og sprekker må tettes/ utbedres. Konsekvens, ytterligere skader vil oppstå om tiltak ikke utføres.  
Sjekkes ytterligere.

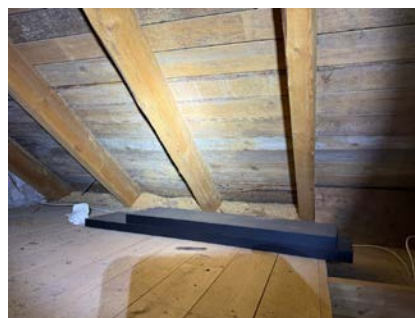
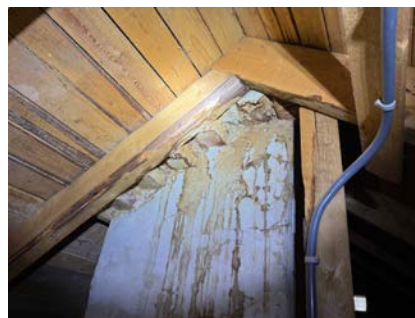
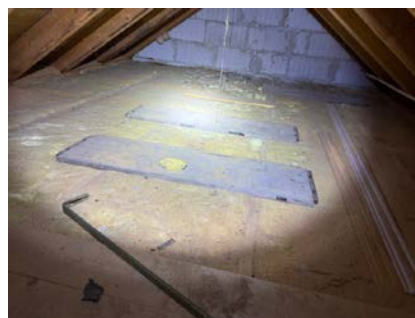
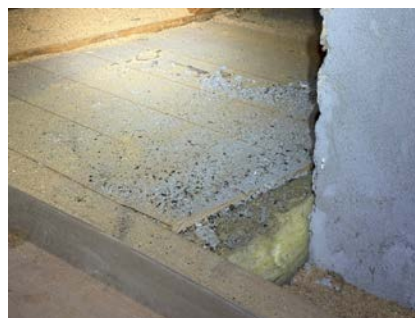
Lite lufting kan forårsake kondens og fuktskader i konstruksjonen.

Konstruksjonen må sikres mot skadedyr.

Kan oppstå ytterligere skader om anmerkingene ikke blir utbedret.

Sjekkes ytterligere.

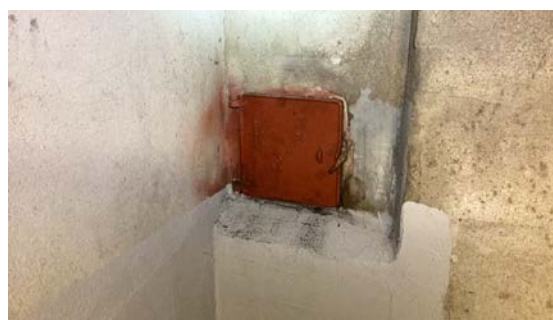
Skade i sotluke i kjeller, ødelagte hengsler.

Eldre piper vil ofte ha forvitningskader.

Sotluke md ødelagte hengsler

Skifte sotluke.

Bør påregne rehabilitering av pipe, med nytt røykrør, sotluke og overganger, pga. alder.

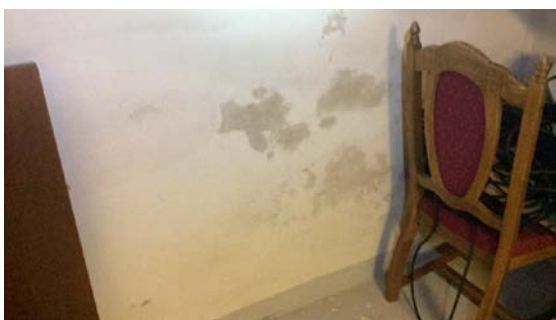
- Det er påvist indikasjoner på noe fuktgjennomtrenging inn i kjellermur. Fukt i kjellergulv og kjellervegger.

Det er ennå fukt i kjellerytterveggene og gulvet.

- Det påviste fuktnivå gir grunn til å overvåke konstruksjonen jevnlig for å se utvikling over tid, og eventuelt foreta tiltak for å unngå fuktskader.

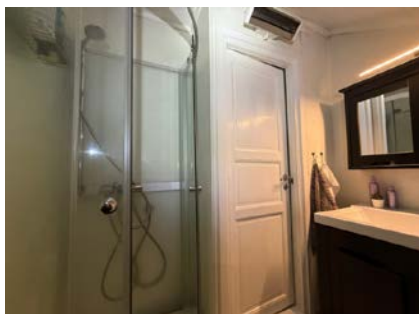
- Det er vindu/dør med ikke fuktbestandige materialer i våtsonen (ved vask, dusj, badekar, osv.), løsningen eller byggematerialet er uegnet.
- Det er avvik:

Dusjkabinett hindrer direkte vannsprut på overflatene, noe som reduserer risikoen for fuktskader, men gir ikke fullgod beskyttelse dersom kabinettet fjernes eller det oppstår lekkasjer.

Uegnede materialer må fuktbeskyttes eller erstattes for å hindre fuktskader.

Det må fortsatt benyttes dusjkabinett for å unngå vannsprut på overflater og dør, da overflater som ikke er fuktsikre kan få skader ved eksponering for fukt og vann, og må da byttes.

Det anbefales å foreta ytterligere kontroll av overflater bak og under dusjkabinettet for å avdekke eventuelle skjulte skader.
