B R A veien 83, 1784 HALDEN

**Oppgradert enebolig - praktisk  
planløsning med alt på ett plan +  
kjeller - beliggende i  
familievennlig område.**

# Tilstandsrapport

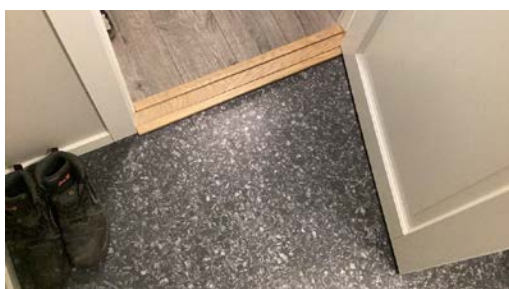
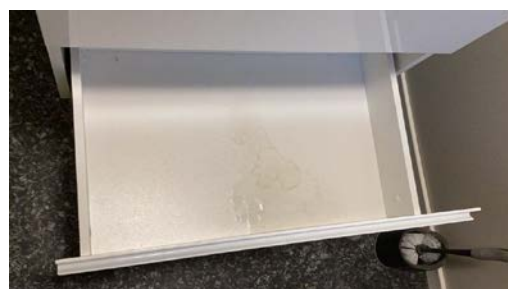
- Toalettrom har ingen ventilering fra rommet, NS 3600 krever mekanisk avtrekk for å kunne gi TG 0/1.
- Toalettrom mangler tilluftsventilering, f.eks. spalte/ventil ved dør.
- Skuff i baderomsinnredning er fuktskadet ved installasjon. Ingen fukt eller lekkasje ved befarings.

Fuktskadet under installasjon. Ingen lekkasjer ved befaring.
