B R A veien 83, 1784 HALDEN

**Oppgradert enebolig - praktisk  
planløsning med alt på ett plan +  
kjeller - beliggende i  
familievennlig område.**

Befaringsdato: 28.03.2025

Rapportdato: 06.05.2025

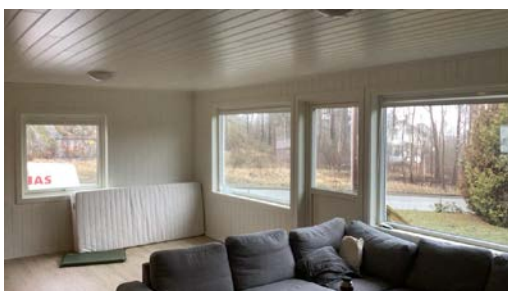
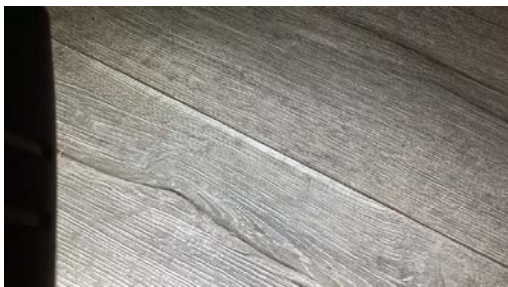
Skadet laminatgulv

For å rette opp avviket, må et område av laminatgulv plukkes opp, undergulv avrettes, for så å bytte ut skadet bord og legge tilbake laminatgulv.  
Ved å ikke rette opp avviket, vil skadet laminat etterhvert bli ytterligere skadet.  
Den enkelte må vurdere behov for tiltak.

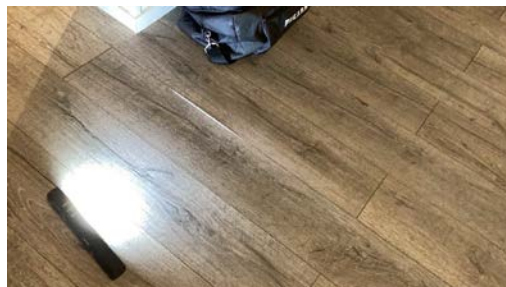
Skadet laminatgulv

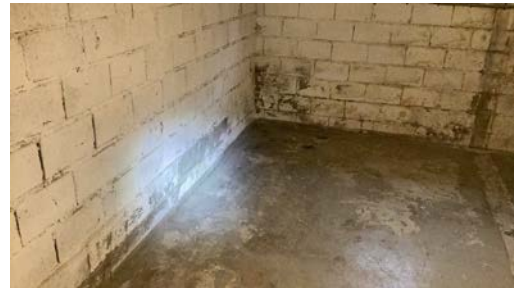
- Det er målt høydeforskjell på mellom 15-30 mm gjennom hele rommet. Tilstandsgrad 2 gis med bakgrunn i standardens krav til godkjente måleavvik.
- Målt høydeforskjell på mellom 10 - 20 mm flere steder i boligen.

- For å få tilstandsgrad 0 eller 1 må høydeforskjeller rettes opp. Det vil imidlertid sjelden være økonomisk rasjonelt som et enkeltstående tiltak i en bolig som dette. Dersom boligen en gang skal renoveres, kan man vurdere slike tiltak.

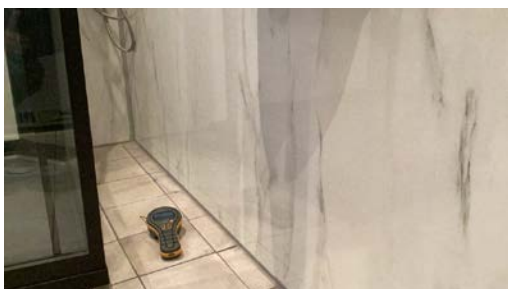
Det dusjes i dusjkabinett, noe som gir minimal vannbelastning på veggplater og gulv.

Feilmonterte våtromsplater kan føre til fuktinntrengning, skjulte vannskader, muggvekst og råte. Det svekker tettheten i våtsoner og kan gi kostbare reparasjoner.

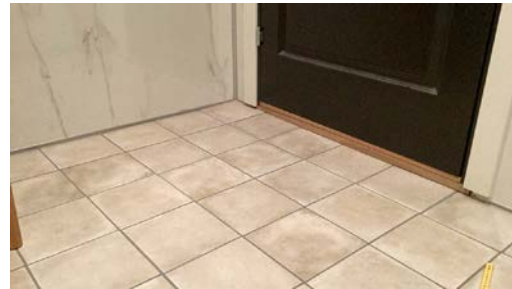
- Det er påvist at høydeforskjell fra topp slukrist til gulv/synlig topp membran ved dørterskel er mindre enn 25 mm.
- Det er påvist avvik i krav til høydeforskjell/fall-løsning på våtrommet.

Anbefaler membrankant ved terskel.

For å få tilstandsgrad 0 eller 1 må gulvet bygges om, for å få riktig fall til sluk. Det vil imidlertid sjelden være økonomisk rasjonelt som et enkeltstående tiltak. Ved en eventuell renovering, påse at våtrommet bygges med riktig fall til sluk.

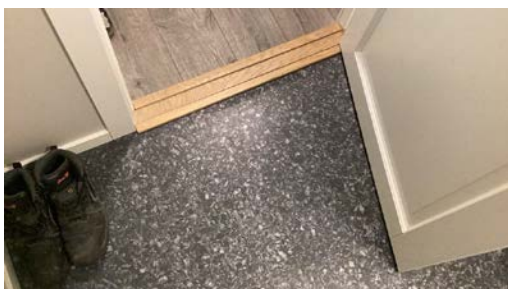
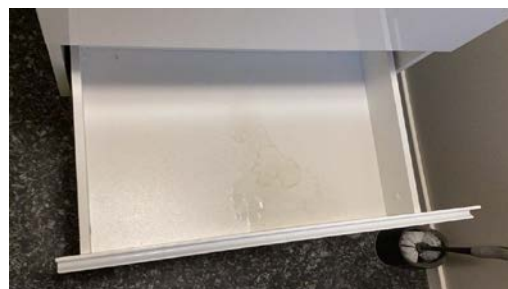
Fuktskadet under installasjon. Ingen lekkasjer ved befarig.
