Forsetbakken 1, 7717 STEINKJER

**Enebolig i landlige omgivelser. 3  
soverom | 2 stuer | Dobbel garasje

**Prisant.:** Kr 2 590 000,-  
**Omkostn.:** Kr 66 100,-  
**Total ink omk.:** Kr 2 656 100,-  
**Selger:** Hans Marius Baglo Hårnes

# Tilstandsrapport

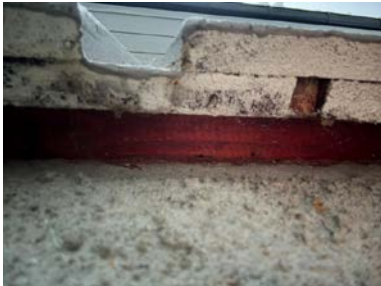
Registrert misfarginger på taktro og sperrer. Fuktmerker på taktro, sperrer og papp over isolasjon. Stedvis spor etter mus.

Piggmålinger i misfarget taktro viser verdier opp mot 17%. Dette betraktes som fuktig trevirke.

## TG 2 Takkonstruksjon/Loft
