Forsetbakken 1, 7717 STEINKJER

**Enebolig i landlige omgivelser. 3  
soverom | 2 stuer | Dobbel garasje

# Tilstandsrapport

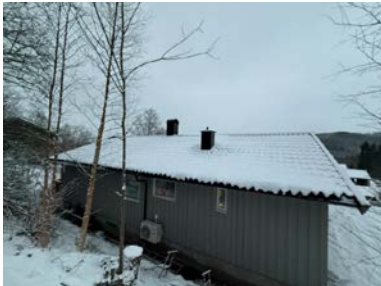
## TG 2 Nedløp og beslag

Takrenner og nedløp på huset er av metall. Renner og nedløp på garasjedel er av plast. Heldekkende pipebeslag over tak. Tak, renner, nedløpsrør og takbeslag, er vurdert fra bakkenivå. Eventuelle lekkasjer på renner er ikke undersøkt.

- Stigetrinn for feier må monteres.

Lokale utbedringer.  
Snøfangere anbefales montert.

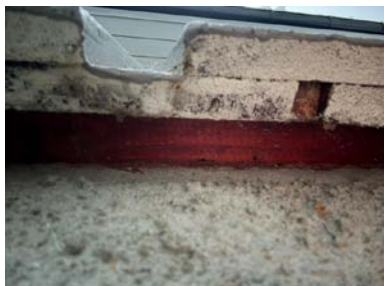
Registrert misfarginger på taktro og sperrer. Fuktmerker på taktro, sperrer og papp over isolasjon. Stedvise spor etter mus.

Piggmålinger i misfarget taktro viser verdier opp mot 17%. Dette betraktes som fuktig trevirke.

## TG 2 Takkonstruksjon/Loft

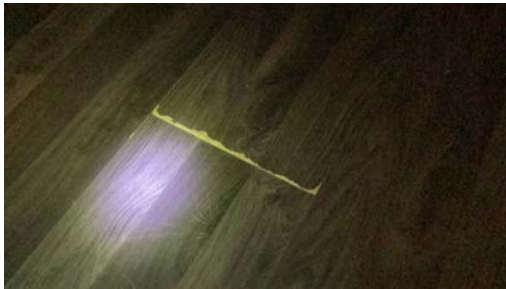
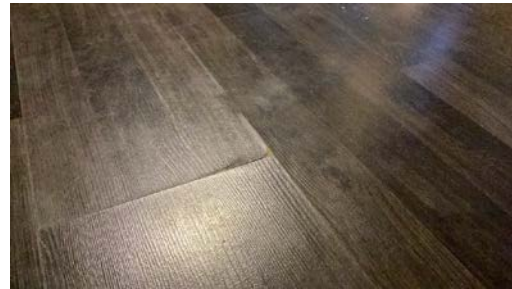
Målt høydeforskjell på mellom 10 - 20 mm innenfor en lengde på 2 meter.  
Tilstandsgrad 2 gis med bakgrunn i standardens krav til godkjente måleavvik.  
Bemerkes om at det er utført tilfeldige målinger i ulike rom, dette medfører at avvik utover målinger kan forekomme.  
Lokale ujevnheter og skjevheter er registrert.  
Konsekvens/tiltak: For å få tilstandsgrad 0 eller 1 må høydeforskjeller rettes opp. Det vil imidlertid sjelden være økonomisk rasjonelt som et enkeltstående tiltak i en bolig som dette. Dersom boligen en gang skal renoveres, kan man vurdere slike tiltak.

## TG 2 Etasjeskille/gulv mot grunn

Etasjeskiller av trebjelkelag.

Lokale utbedringer.
