Bråtøymyrveien 9

Enebolig  
Bråtøymyrveien 9, 3780 SKÅTØY  
KRAGERØ kommune  
gnr. 30, bnr. 762

Befaringsdato: 16.04.2025    Rapportdato: 16.04.2025    Oppdragsnr.: 20917-1371    Referansenummer: KO8251  
Autorisert foretak: Ramberg Takst    Vår ref:

Oppdraget gjelder: Oppdraget gjelder tilstandsrapport med arealmåling av enebolig beliggende på Gnr: 30 Bnr: 762 med adresse Bråtøymyrveien 9 i Kragerø kommune.

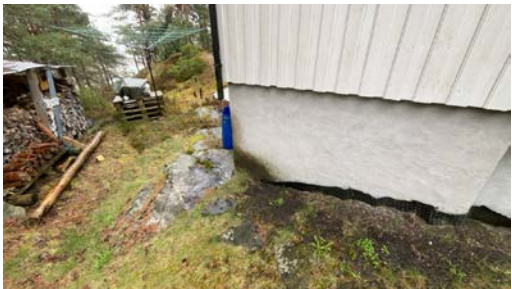
Det er registrert stedvis lekkasje på renner.  
Det er registrert stedvis deformasjoner og skader på renner.  
Det er registrert pipebeslag som flasser og overflatebehandling detter av.  
Det er registrert misfarge og fuktighet på grunnmur ved nedløp.  
Det er registrert manglende beslag og renner på kvist, her er undertak synlig på befaringsdagen.

Utsnitt renner og nedløp.

- Det må foretas tiltak for å lukke avviket.
- Andre tiltak:
- Det bør lages system for bortledning av vann fra taknedløp ved grunnmur.

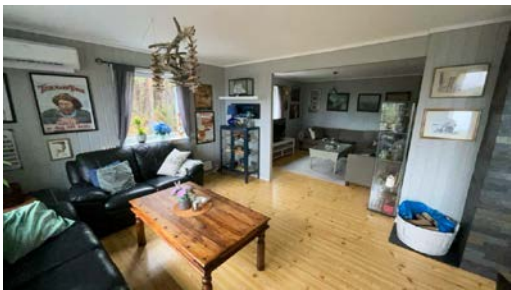
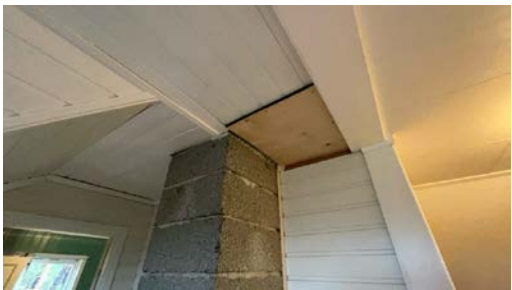
Utsnitt overflater.

Ønskes det fornying av overflater og standard vil kostnadsestimat være høyere.

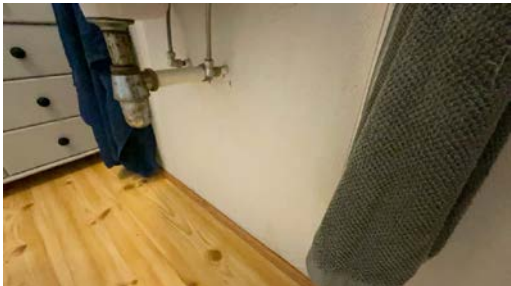
Utsnitt vegg under vask.

- Gjennomføre ytterligere undersøkelser og foreta utbedring av skade.
