Bråtøymyrveien 9

Bråtøymyrveien 9 er en idyllisk og sjønær eiendom med enebolig, båtnaust og brygger.

Befaringsdato: 16.04.2025    Rapportdato: 16.04.2025    Oppdragsnr.: 20917-1371    Referansenummer: KO8251  
Autorisert foretak: Ramberg Takst    Vår ref:

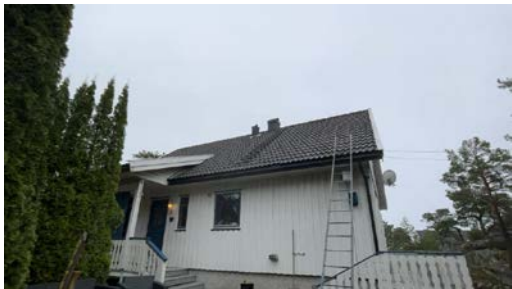
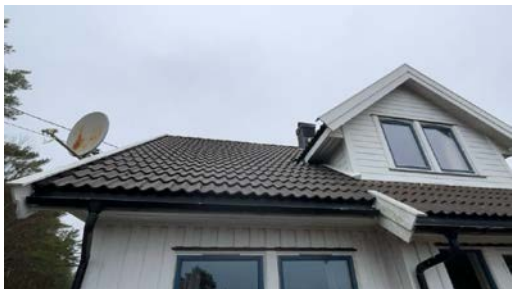
Siden taket (takkonstruksjon, taktekking og skorstein) kun er observert fra bakkenivå, er vurderingen begrenset av dette. Det er ikke sikkerhetsmessig forsvarlig å bevege seg ut på taket. Selv om det ikke er avdekket skader under befaringen, betyr ikke dette at det ikke foreligger skader som en besiktigelse på taket kan avdekke. Vær oppmerksom på denne risikoen. En undersøkelse av taket kan utføres av en fagperson under tilstrekkelige sikkerhetsforhold.

Utsnitt taktekking.

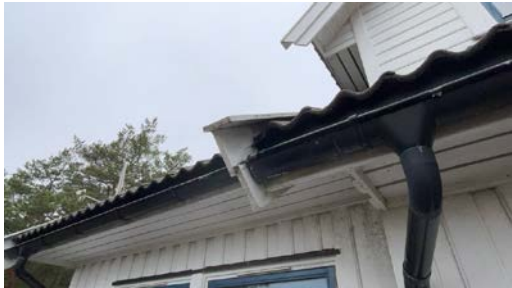
Her er det en risiko for skjulte feil og avvik eller underliggende råte, med tanke på kvist som ikke har beslag og eldre lekkasje.

Utsnitt takkonstruksjon.

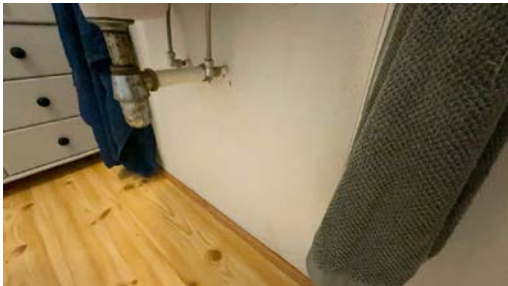
Utsnitt vegg under vask.

- Gjennomføre ytterligere undersøkelser og foreta utbedring av skade.

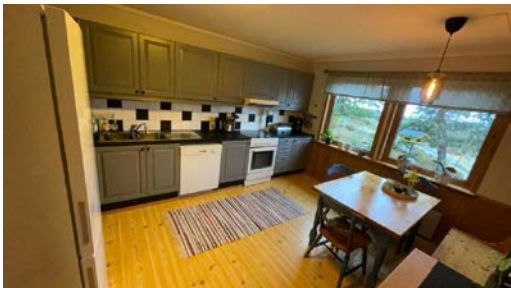
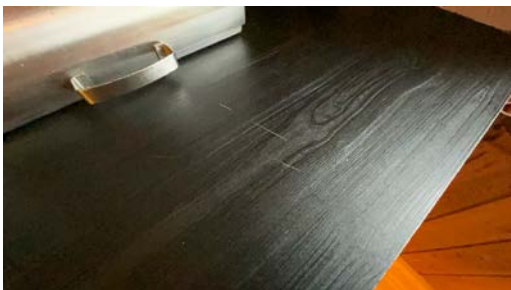
Det er ikke registrert avvik som hemmer bruken av kjøkken og kostnadsestimat er gitt for utbedring av skader.  
Ønskes det en høyere standard og utskiftning av kjøkken så vil kostnadsestimat være høyere.

Utsnitt kjøkken.

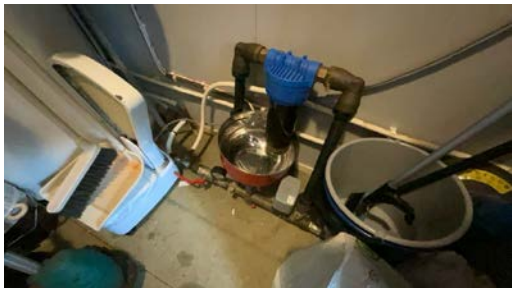
Stoppekran.

- Det er ikke behov for utbedringstiltak siden anlegget fungerer i dag, men ut ifra alder kan skader plutselig oppstå på eldre anlegg.

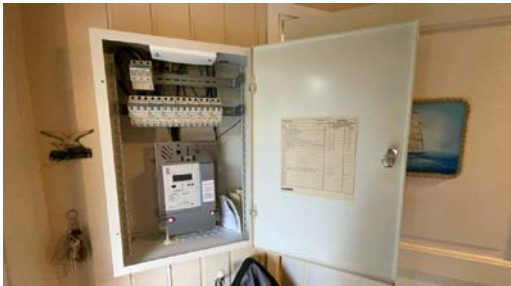
Sikringsskap.

Med tanke på alder og manglende dokumentasjon, så anbefales det en kontroll av anlegget. Kostnadsestimat gitt for kontroll, avvik funnet av fagkyndig kommer i tillegg.

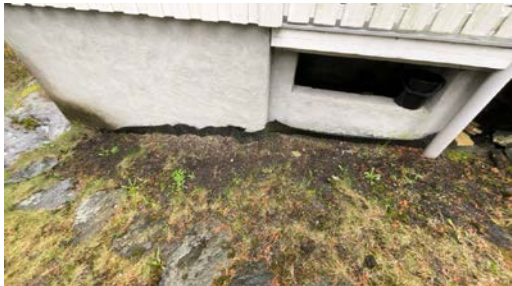
- Fuktsikring og drenering: Det er registrert fuktsikring som ikke er festet med topplst. Det er registrert manglende drenerør fra nedløp eller utkastere. Det er registrert fuktighet i krypkjeller.

Fuktsikring.

Dreneringsløsninger må overvåkes, det kan ikke utelukkes at drenering må utbedres så vann ikke renner under bygget.  
Vann fra nedløp må utbedres, men dette er også nevnt under renner og nedløp.  
Fuktsikring må festes ordentlig med topplst, så vann ikke kan renne ned bak.

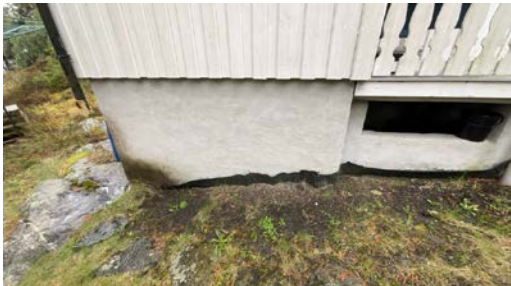
Åpen leca har redusert levetid, regn og vind kan trekke igjennom og leca er utsatt for å bli skadet av frost, da vann utvider seg når det fryser. Murpuss burde fullføres for å ivareta levetiden på grunnmuren og bedre beskyttelse.

Utsnitt grunnmur.

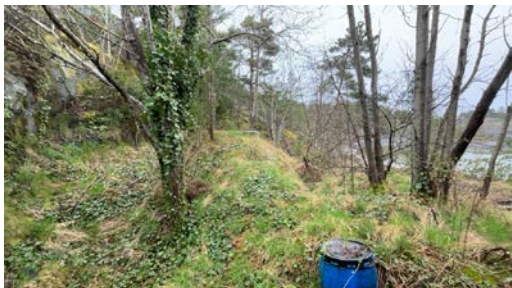
Septiktank.

- Det er ikke behov for utbedringstiltak siden anlegget fungerer i dag, men ut ifra alder kan skader plutselig oppstå på eldre anlegg.
