Flott 3-roms leilighet med kort  
avstand til skole og butikker |  
Parkeringsplass | Stor terrasse.

Tilstandsrapport .....39

Leilegheit  
Rykkesvegen 8  
5705 Voss

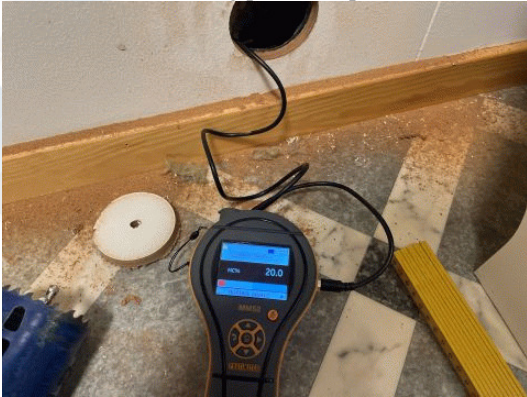
Manglande dokumentasjon på grunnmursplast gjer det usikkert korleis konstruksjonen er sikra mot fukt frå terreng. Fall mot grunnmur aukar risikoen for at overflatevatn leiar seg inn mot konstruksjonen, noko som kan medføre auka fuktbelastning på grunnmur og golv mot grunn. Fuktmåling i innvendig bod viser fuktinnhald over normalverdien for treverk, noko som indikerer at konstruksjonen er påverka av fukt. Dette kan skuldast mangelfull drenering, svikt i utvendig tettesjikt eller kapillær oppsug frå grunn. Vidare undersøking av drenering og tettesjikt vert tilrådd for å kartlegge årsak og eventuelt behov for utbetring. Deler av grunnmuren manglar isolasjon, noko som aukar risikoen for kuldebruer og kondensering på innvendig side av grunnmur. For å unngå fuktskadar og sikre god fukteknisk oppbygging bør minst halvparten av isolasjonen plasserast på utsida av muren.

**Merknader:** Fuktutslag på 20 vektprosent.

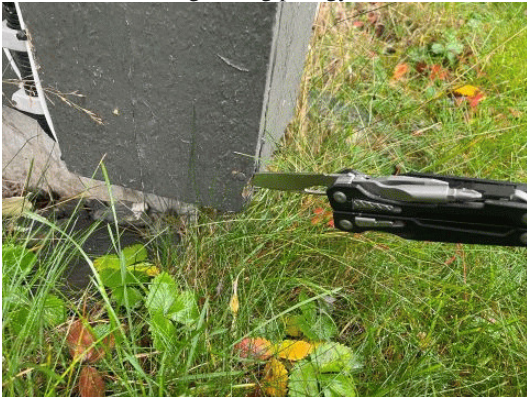
Beslag manglar i under- og overkant av utvendige karmar. Vannbord er nytta som alternativ, men dette vert ikkje vurdert som ei tilfredsstillande løysing, jf. SINTEF Byggforsk. Manglande beslag aukar risikoen for fuktinntrenging og oppfukting av ramme- og karmtreverk, noko som over tid kan føre til fukt og råteskadar. Sprekkar i overflatebehandlinga gjev tilsvarande risiko, særleg ved slagregn og høg fuktbelastning. Vindauger som ikkje tettar tilfredsstillande medfører varmetap, trekk og redusert innekjølmotstand. Det bør utførast vedlikehald med fokus på tetting, justering og overflatebehandling for å hindre vidare forverring og forlenge komponentane si levetid. YTTERVEGG: Fuktpåverknad og påbegynnande råte i treverk nært terreng tyder på utilstrekkeleg avstand mellom trekonstruksjon og grunn. Skadane bør utbetrast, og det bør vurderast å etablere betre avstand til terreng for å hindre vidare nedbryting.

**Merknader:** Fuktig ved og påbegynnande råte.

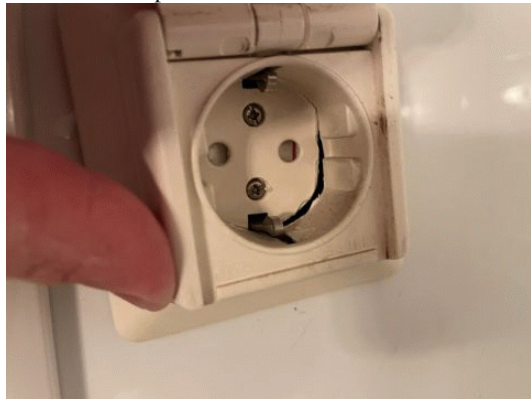
Berederen har passert anbefalt brukstid, og komponentar som varmeelement, termostat og sikkerheitsventil kan ha redusert funksjon. Risikoen for lekkasje og driftsstans aukar med alder. Sprekk i stikkontakt kan føre til svekka isolasjon og bør utbetrast for å unngå varmgang eller kortslutning. Det vert tilrådd å vurdere utskifting av varmtvasstanken, både av tryggleiks- og driftsomsyn.

Merknader: Sprekk i stikkontakt.
