Vestsidevegen 1385, 2435 BRASKEREIDFOSS

**Sjarmerende laftet tømmerbolig  
fra 1925, ombygget og oppgradert  
i 2021. Solrik vestvendt terrasse.  
Fin, landlig og rolig beliggenhet!**

# Tilstandsrapport

## FRITIDSBOLIG

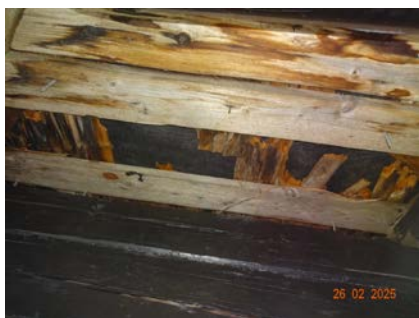
### TG 2 Takkonstruksjon/Loft - 2

- \* Utvendig > Veggkonstruksjon - 2: Det er ingen musesperre i nedre kant av konstruksjon. Gjenstående arbeider: Omramming til vinduer.
- \* Utvendig > Takkonstruksjon/Loft - 2: Det er påvist andre avvik: Det er påvist råteskade nederst i tresøyle ved inngang.

- Det må foretas tiltak for å lukke avviket.

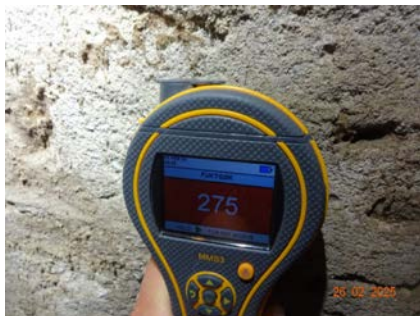
## TG 3 Kryp kjeller

\* Innvendig > Kryp kjeller: Det er ikke tilfredsstillende ventilering av kryp kjeller. Det er påvist skader på konstruksjoner i kryp kjeller som er forårsaket av råte eller sopp. Sandbakken er kun delvis tildekket med fuktsperre. Observert rester av bygningsavfall i kryp kjeller. Trematerialer gir grobunn for sopp og mugg. Trematerialer bør fjernes. Det er påvist muggsopp på papp i himling.

Kryp kjeller under deler av eldre del.

Skifte r6teskadet treverk og foreta ytterligere unders6kkelser av bjelkelag.

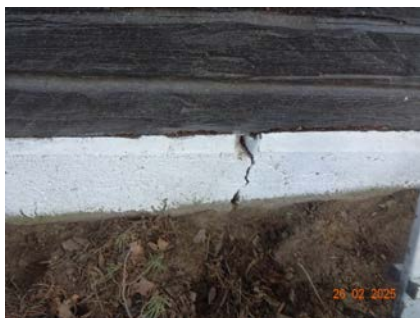
## TG 2 Terrenghold

Ganske flatt terreng inn til boligen, bør være noe fall fra grunnmur. Anbefalt fall er minimum 1:50 i en avstand på minimum 3 m. Påse att kondensvann fra varmepumpe ledes vekk fra boligen.

- Det bør foretas terrengjusteringer.

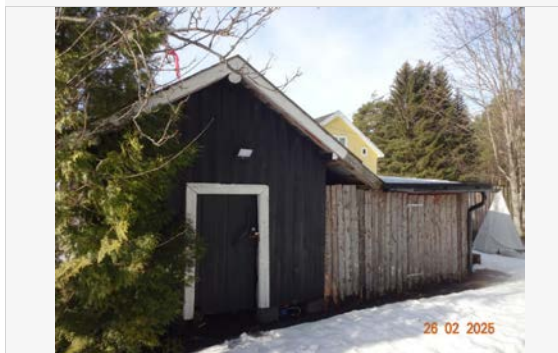
### Uthus

Avvik: Stående vann i gulv i uthus. Mangler takrenner og nedløp. Rust på takplatene. Taket er ikke tett, påvist råteskade i undertak. Muggsopp i himling. Eldre uthus, generelt med preg etter aldersforvitring og manglende vedlikehold. Må påregne aldersforvittringer og skader.

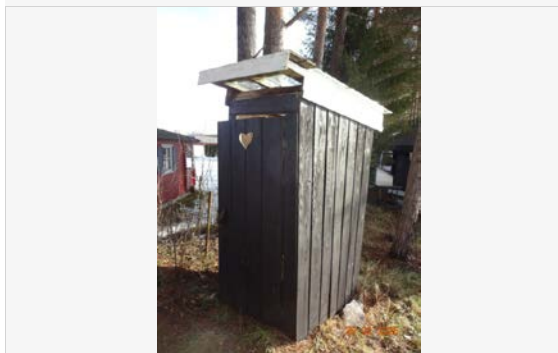
## Utedo

Avvik: Panel er ført langt ned mot terreng, fare for fuktoppstrekk. Sprekker i glassplate. Utettheter i tak. Eldre utedo generelt med preg etter aldersforvitring og manglende vedlikehold. Må påregne aldersforvittringer og skader.
