# Tilstandsrapport

Enebolig

Furuveien 22, 1940 BJØRKELANGEN

Befaringsdato: 06.06.2025

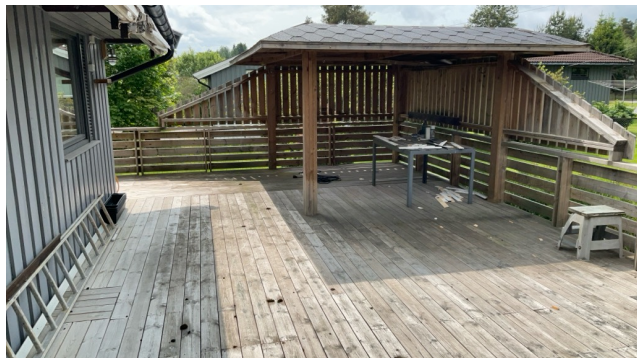
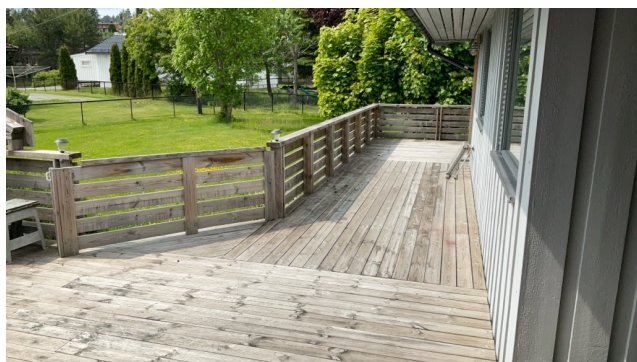
## ! TG 2 Utvendige trapper

- Åpninger i rekkverk må endres for å tilfredsstille krav på byggemeldingstidspunktet.
- Rekkverket er såpass lavt at det på grunn av sikkerhetsmessige forhold anbefales økning av høyde.

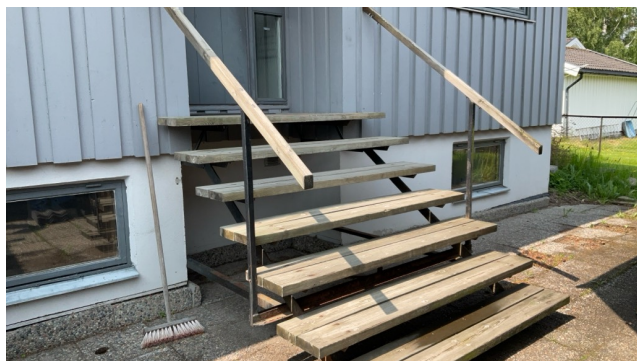
## ! TG 3 Utvendige trapper - 2

Takoverbygd trapp i trekonstruksjon til kjelleretasje.

- Rekkverk må monteres for å lukke avviket.

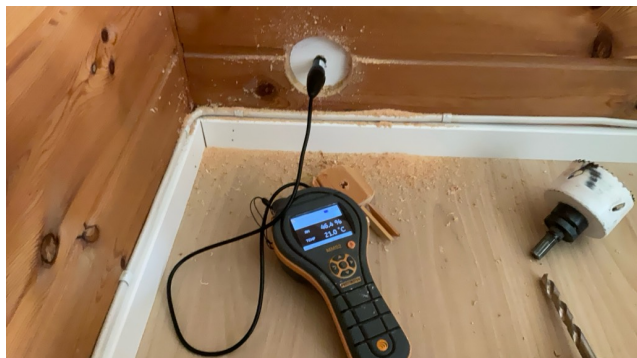
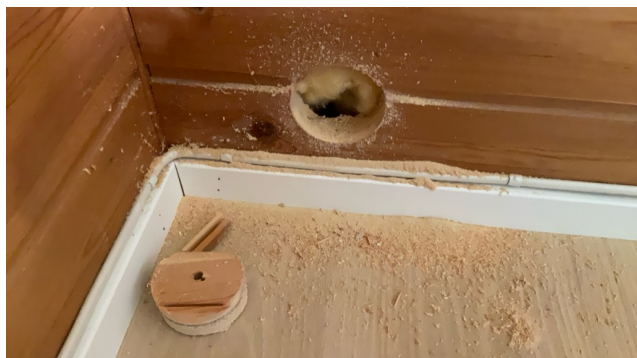
## KJELLERETASJE > BAD/WC/VASKEROM (HOVEDDEL)

### TG 3 Generell

- Våtrommet må totalrenoveres. Alle forhold med tettesjikt, våtsone, sluk m.m. må dokumenteres.

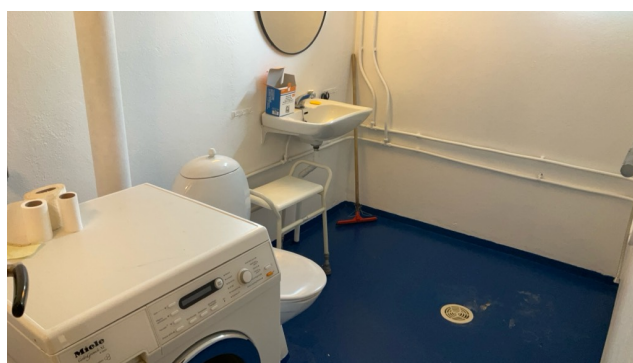
### TG 2 Tilliggende konstruksjoner våtrom

Med overflatesøk med fuktindikator Protimeter MMS ble det påvist forhøyede fuktverdier nederst på vegger og i betonggulvet på baderommet.

Dette skyldes trolig manglende membran og kapilærsug av fukt fra grunn.

Baderommet må rehabiliteres for å lukke avviket.

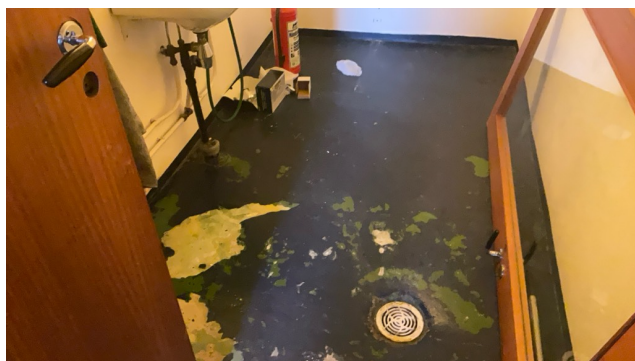
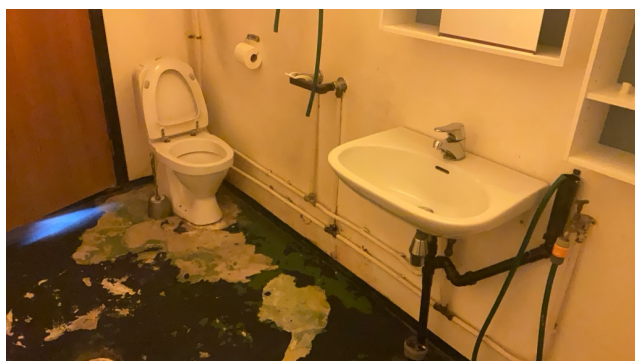
## Tilleggende konstruksjoner våtrom

Med overflatesøk med fuktindikator Protimeter MMS ble det påvist forhøyede fuktverdier nederst på vegger og i betonggulvet på baderommet.

Dette skyldes trolig manglende membran og kapilærsug av fukt fra grunn.

Baderommet må rehabiliteres for å lukke avviket.
