Allmannavegen 12, 4735 EVJE

**Evje - Kyrkjebygda - Enebolig i  
landlige omgivelser med flott  
utsikt!**

Befaringsdato: 23.09.2024

Rapportdato: 26.09.2024

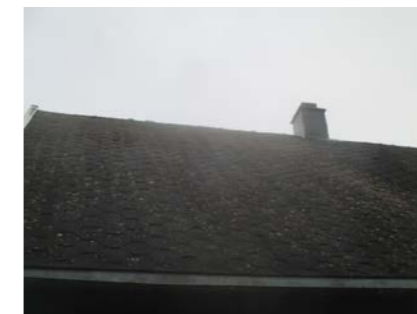
- Tidspunkt for utskiftning av takteking nærmer seg.
- Andre tiltak:

Eldre slitt takteking.

Mose bør fjernes for å unngå ekstra fuktbelastning på taktekkingen. Gjennværende normal brukstid ansees som noe begrenset.

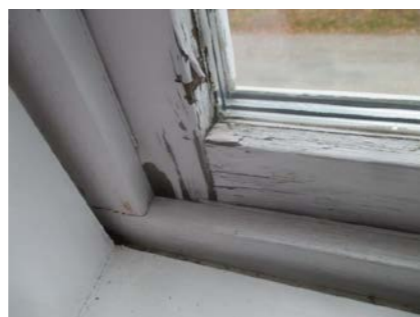
- Det er påvist at enkelte vinduer er vanskelig å åpne/lukke.
- Det er påvist noen glassruter som er punktert eller sprukne.
- Karmene i vinduer er slitte og det er sprekker i trevirket.

Innvendige fuktskader.

- Det må påregnes noe vedlikehold og at enkelte vinduer må skiftes ut.
- Andre tiltak:

En god del vedlikehold må beregnes på vinduer med noe oppgraderinger. Gjennværende brukstid på enkelte vinduer er noe begrenset.

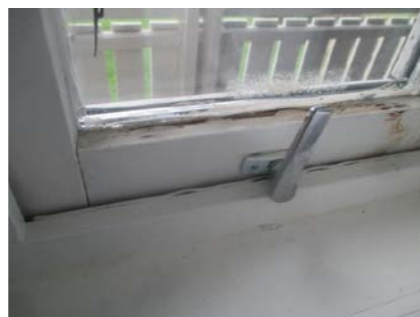
Noen vanskelige å åpne og lukke.

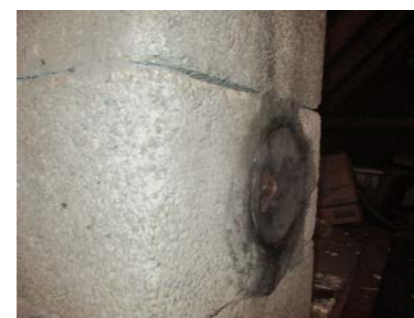
- Ildfast plate mangler på gulvet under sotluke/feierluke på pipe.
- Det er avvik:

Feierluke på kaldloftet.

- Det anbefales å montere ildfast plate under luker på pipe.
- Tiltak:

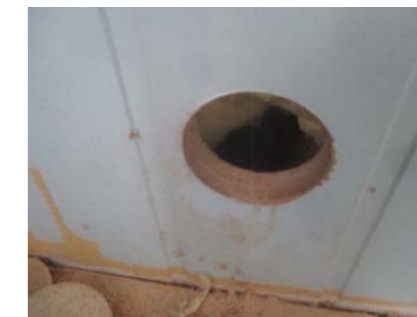
Er en del utforede vegger under bakkenivå. Synlig grunnmur på vaskerommet. Det ble foretatt søk direkte på grunnmur uten å få noen unormale utslag på fuktighetindikator. Hulltaking er foretatt i utfored vegg i allrom, uten å påvise unormale forhold. Måleresultat: 11,9 vektprosent.

Hulltaking i utfored vegg i kjeller.

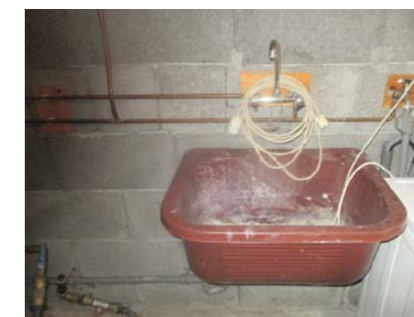
Eldre vaskekum.

Fungerer med dette avviket.

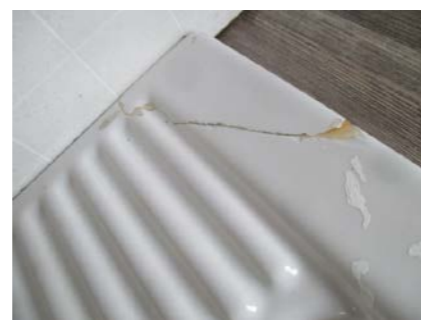
Sprekk/skade på vaskekum og dører ved innbygget kjøleskap passer ikke.

Sprekk/skade på vaskekum.

Vaskekum fungerer med dette avviket.

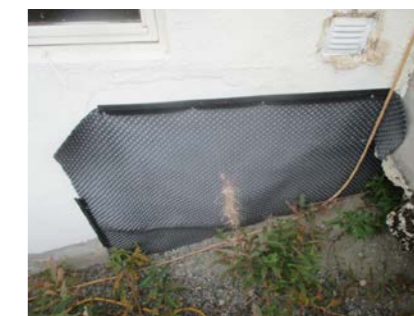
Dreneringen er i fra byggeåret og er ikke synlig for vurdering. Synlig fuktsikring inntil grunnmur av type platon.

Deler av fuktsikringen.

- Tiltak for redrenering rundt boligen kan ikke utelukkes.
- Overvåk tilstanden jevnlig. For å få tilstandsgrad 0 eller 1 må dreneringen skiftes ut, men tidspunktet for når dette er nødvendig er vanskelig å si noe om.
