## Innholdsrik enebolig uten boplikt - usjenert beliggende i landlige omgivelser!

Aktiv eiendomsmegling har gleden av å presentere Nedredalsveien 13!

# Tilstandsrapport

Befaringsdato: 09.04.2025

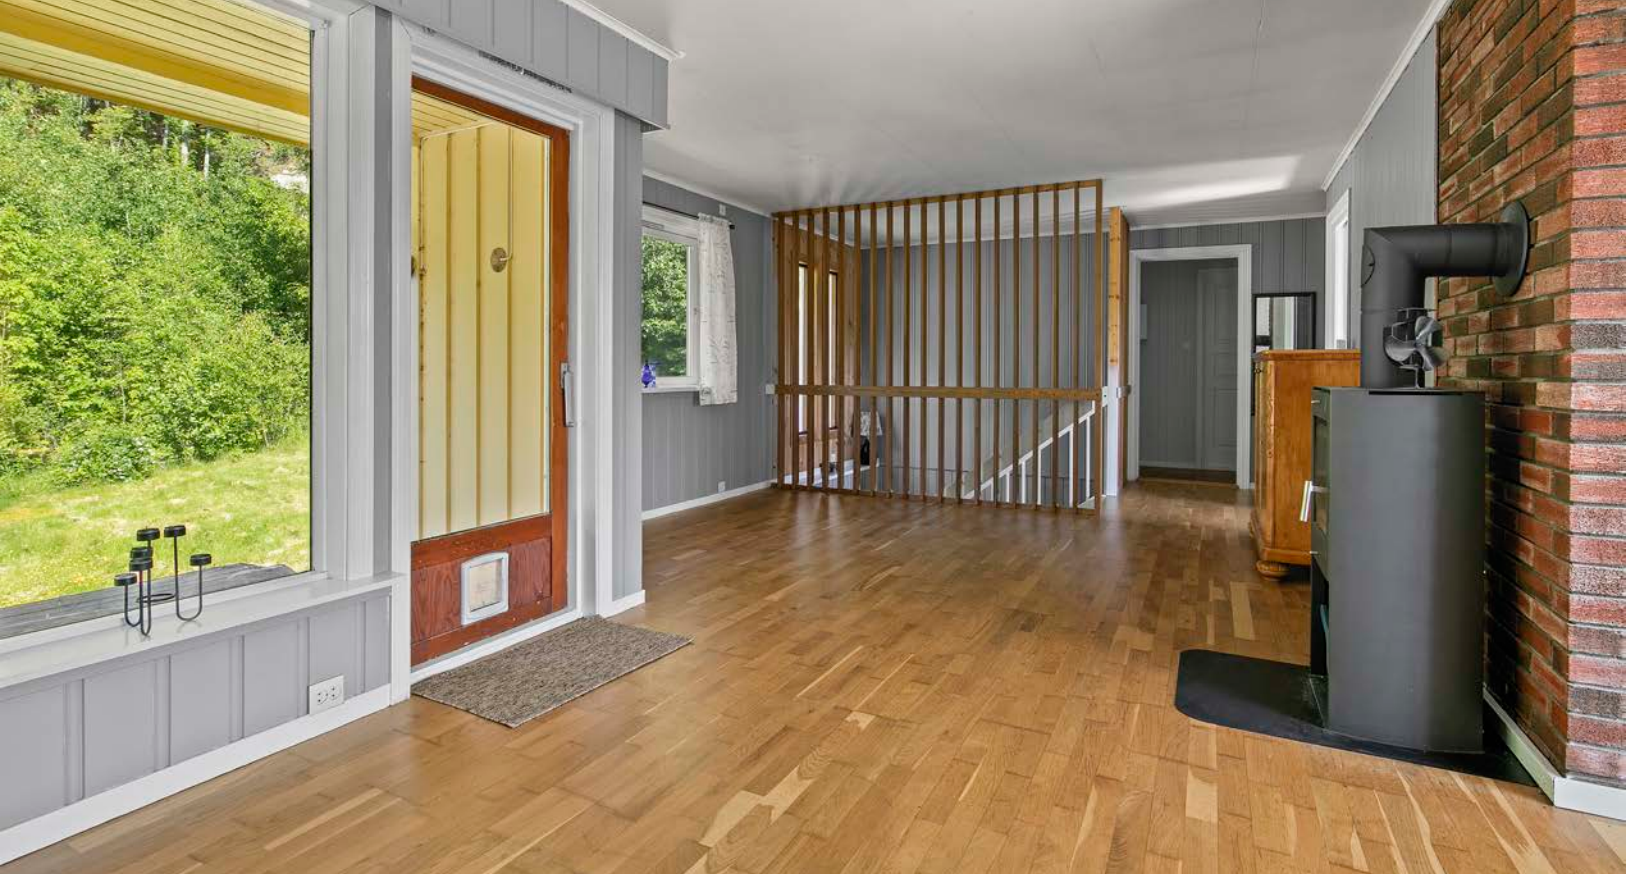
Herfra er det adgang til nord-vendt terrasse med kveldssol. Deler av terrassen er revet i forbindelse med planlagt ny terrasse. Resterende terrasse må også byttes.

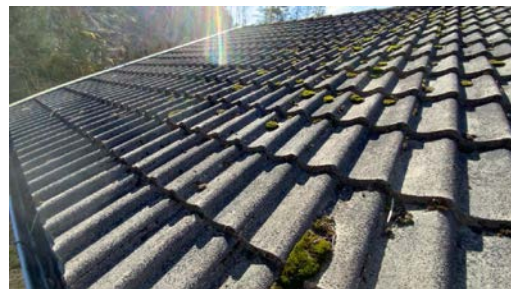
- Tidspunkt for utskiftning av takteking nærmer seg.
- Tidspunkt for utskiftning av undertak nærmer seg.

Mosen må fjernes.

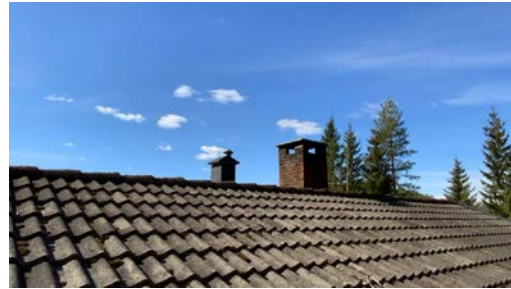
### Nedløp og beslag

Takrenner og nedløp i sink.

Skadde nedløpsrør må skiftes.

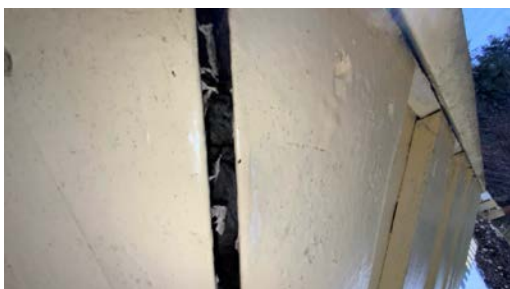
## TG 2 Veggkonstruksjon

Det er i utbygg til vinduer påvist store sprekker og direkte tilgang til isolasjon. Her kan det trenge inn vann.

Det bør gjøres tiltak på store åpninger i kledning, og det må påregnes å skifte noen bord.

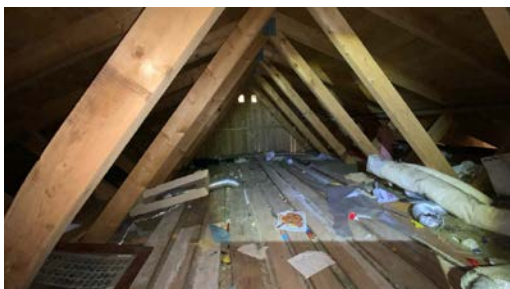
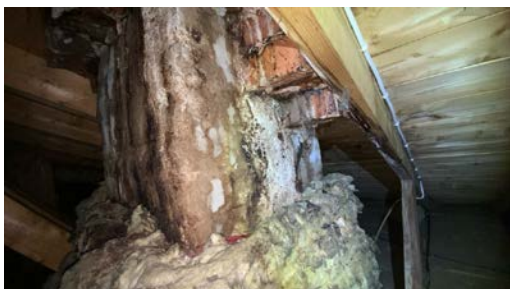
## TG 2 Takkonstruksjon/Loft

- Det er påvist fuktskjolder/skader i takkonstruksjonen.

Det ble ikke målt forhøyede fuktverdier på befaringsdagen, men det er tydelige tegn på at vann har kommet inn.

- Det må gjøres nærmere undersøkelser.

Overvåk tilstanden jevnlig.

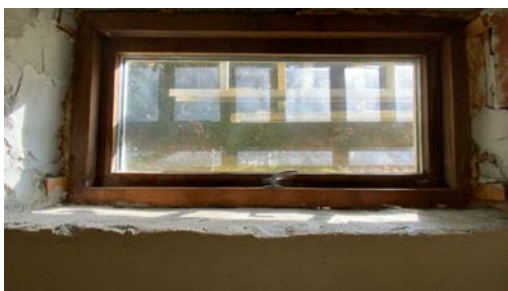
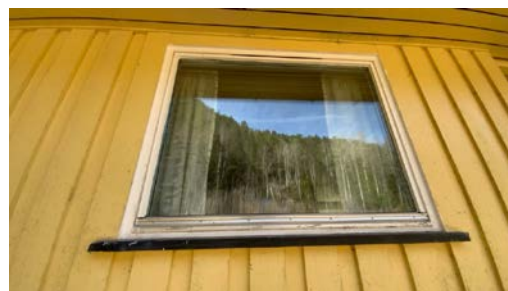
## TG 2 Vinduer

- Det er påvist at enkelte vinduer er vanskelig å åpne/lukke.
- Det er påvist avvik rundt innsettsdetaljer.
- Karmene i vinduer er slitte og det er sprekker i trevirket.

- Det må påregnes noe vedlikehold og at enkelte vinduer må skiftes ut.

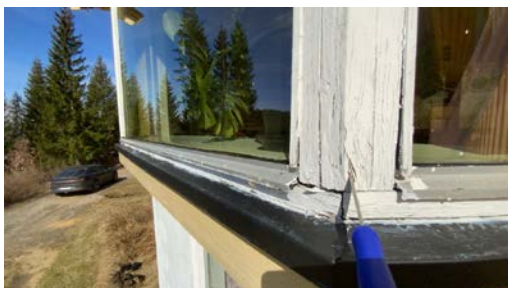
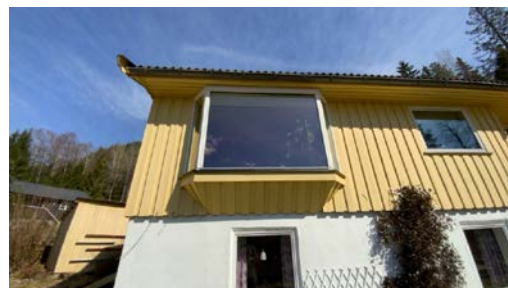
## TG 3 Vinduer - 2

- Vinduene har råteskader.

Vinduene i utbygg har påvist mindre råteskader i bunn, spesielt i hjørnene.

- Vinduer med råteskader må erstattes med nye.

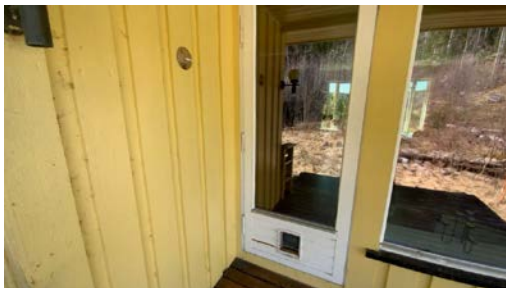
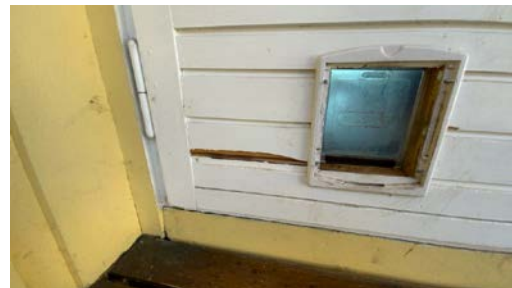
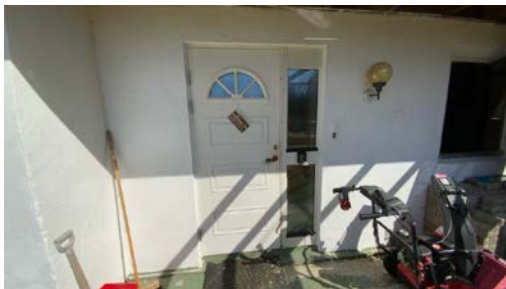
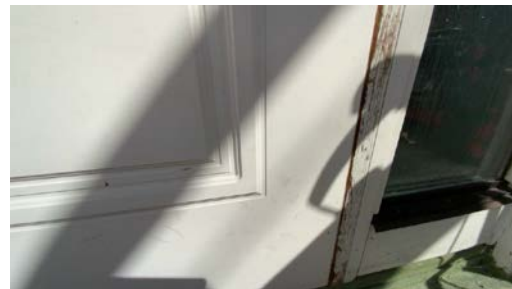
## TG 2 Dører

- Det er påvist dører som er vanskelig å åpne eller lukke.
- Det er avvik:

Det er påvist skader utover normal slitasjegrad på balkongdøren. Balkongdøren er også veldig trang å åpne.

- Tiltak:
- Dører må justeres.

Det bør gjøres lokale utbedringer på balkongdøren for å forhindre fuktinntrenging.

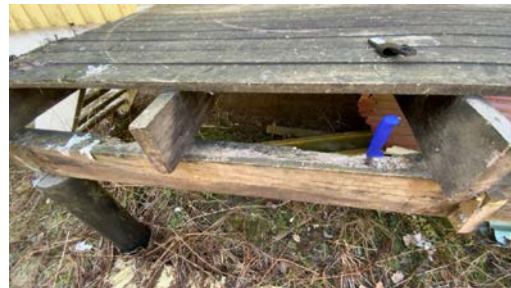
Terrasse på ca 7m2

- Det er ikke montert rekkverk.
- Det er påvist fukt-/råteskader i konstruksjonen.

Det er store skader på terrassen. Både terrassebord og konstruksjon har større råteskader.

- Råteskadede konstruksjoner må skiftes ut.
- Andre tiltak:

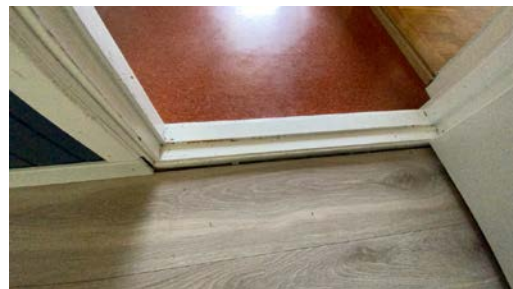
### TG 2 Overflater

Manglende listverk, ufagmessig, mange uferdige overflater (spesielt i underetasjen). Det er en fuktskade på en av takplatene i stuen.

Arbeider på overflater må ferdigstilles.

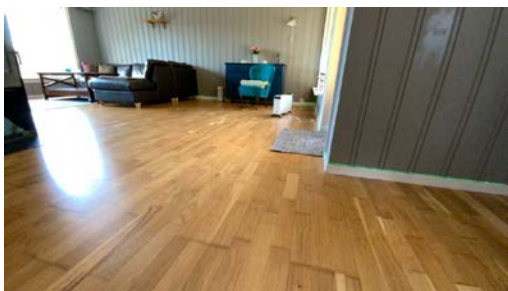
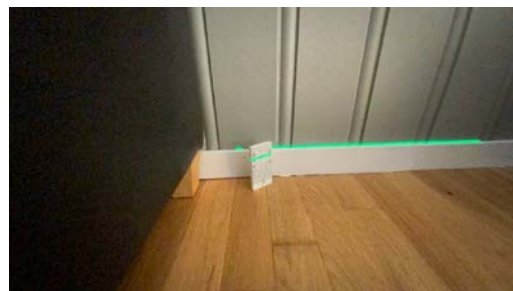
## Etasjeskille/gulv mot grunn

- Det er målt høydeforskjell på mellom 15-30 mm gjennom hele rommet. Tilstandsgrad 2 gis med bakgrunn i standardens krav til godkjente måleavvik.

- For å få tilstandsgrad 0 eller 1 må høydeforskjeller rettes opp. Det vil imidlertid sjelden være økonomisk rasjonelt som et enkeltstående tiltak i en bolig som dette. Dersom boligen en gang skal renoveres, kan man vurdere slike tiltak.

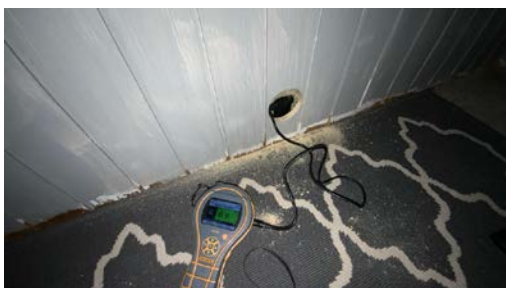
Underetasjen er bygget av murvegger som er påført og isolert på innsiden, ved hulltagning i vegg ble det ikke avdekket skadelige fuktverdier. Det påpekes at denne type konstruksjoner er en risikokonstruksjon som bør følges nøye med på.

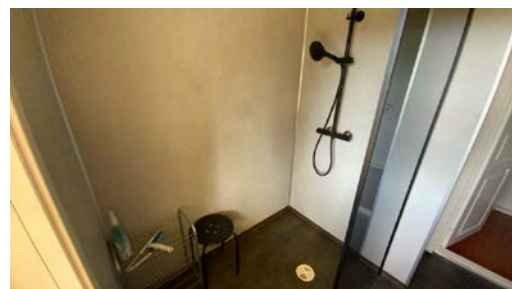
#### TG 2 Overflater vegger og himling

- Det er tegn på fuktskader nederst på våtromsplater.

- Det må foretas utbedring av skadede plater.

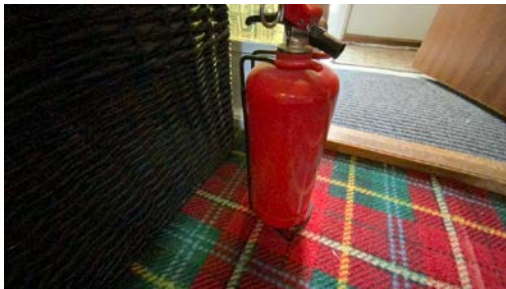
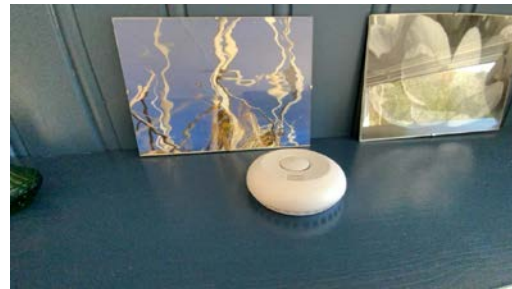
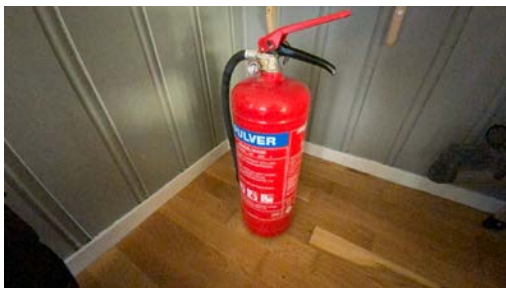
## Branntekniske forhold

1. Er det mangler for brannslukningsutstyr i boligen iht. forskriftskrav på søknadstidspunktet, men minst Byggeforskrift 1985?  
**Nei**
2. Er det skader på brannslukningsutstyr eller er apparatet eldre enn 10 år?  
**Nei 2kg og et 6kg pulverapparat fra henholdsvis 2019 og 2020.**
3. Er det mangler på røykvarsler i boligen iht. forskriftskrav på søknadstidspunktet, men minst Byggeforskrift 1985?  
**Ja Det mangler røykvarsler i underetasjen, og røykvarsler i 1. Etg er på befaringsdagen nede og piper grunnet lavt batterinivå.**
4. Er det skader på røykvarslere?  
**Ukjent Det må byttes batteri på eksisterende røykvarsler.**
