Skaustadvegen 12, 3937 PORSGRUNN

# Enebolig med fin beliggenhet, fantastisk utsikt og gode solforhold.

Enebolig m/garasje  
Skaustadvegen 12  
3937 Porsgrunn

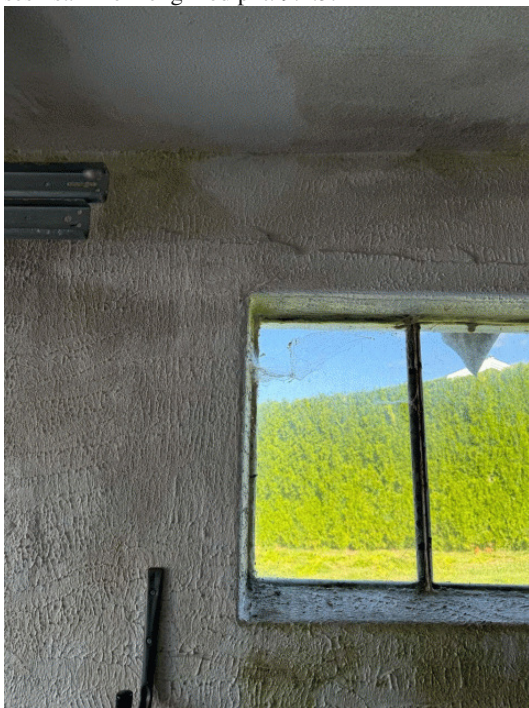
**1. Grunn og fundamenter****TG 2** 1.1 Byggegrunn, fundamenter, grunnmur, drenering og sikring mot vann og fuktighet

TG2 vurderes grunnet svinnsprekker/tegn til frostspreng og kapillæroppsug i grunnmur, setningsprekk over vindu i garasjen og forhøyede fuktverdier som kan være tegn på sviktende drenering.

**Merknader:** Det ble avdekket svinnsprekker/tegn etter frostspreng og tegn til kapillæroppsug i grunnmuren, samt setningsprekk over vindu i garasjen.

Det ble avdekket forhøyede fuktverdier i utlekkede vegger i underetasjen, samt ved overflatesøk i garasjen. Punktet må ses i sammenheng med pkt. 9.1.3.

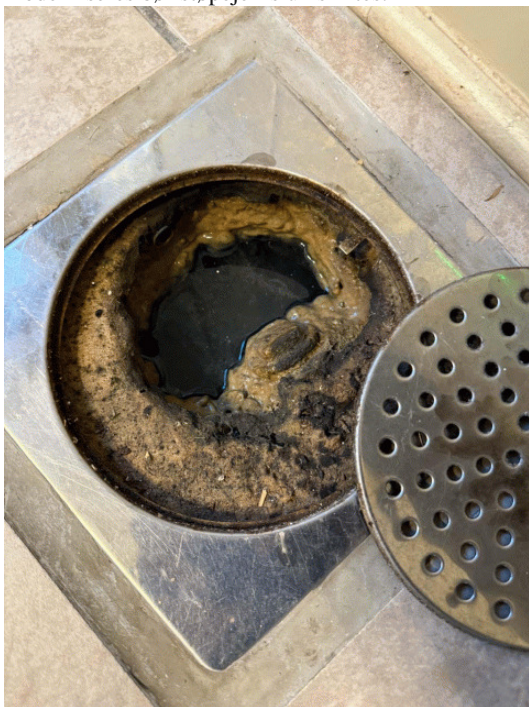
TG2 vurderes grunnet ukjent alder på membran og støpejernssluk.

**Merknader:** Membranens alder er ukjent, og det foreligger dermed usikkerhet om levetid og tilstand. Sluket er vanskelig å identifisere, men fremstår som et eldre støpejernssluk. Her kan det oppstå utettheter over tid i overgangen sluk/gulv. Det vil være et fremtidig vedlikeholdsbehov ved at man regelmessig må kontrollere at det holder tett i overgang mellom sluk og gulv, og samtidig sørge for at sluket er rent slik at vann ikke stiger over sluk. Når bad/våtrom moderniseres bør støpejernssluk skiftes.

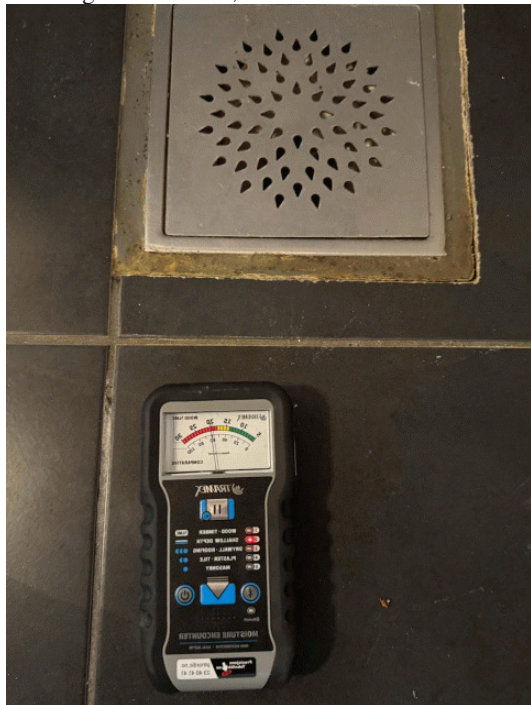
TG3 vurderes grunnet ukjent alder på membran, ingen synlig slukmansjett under klemring, samt påvist fukt.

**Merknader:** Membranens alder er ukjent. Det er registrert plastsluk med klemring, men uten synlig slukmansjett under klemringen. Overflatesøk med fuktindikator viser forhøyede fuktverdier i våtsonen.

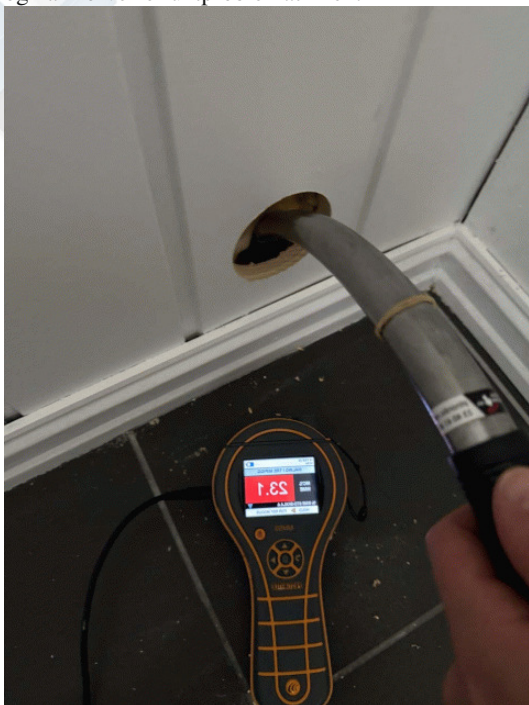
TG3 vurderes grunnet påvist fuktverdi klart over anbefalt nivå i kombinasjon med manglende ventilasjon

**Merknader:** Hullboring i utlektede vegger i rom under terreng viste fuktverdi på 23,1 vekt %, hvilket overstiger anbefalt grense for treverk på 17–18 vekt %. Dette indikerer forhøyet fuktbelastning med risiko for skader. I tillegg ble det ved visuell kontroll avdekket at veggventil mellom kjellerstue og garderobe er tett, noe som reduserer ventilasjonen og kan forverre fuktproblematikken.

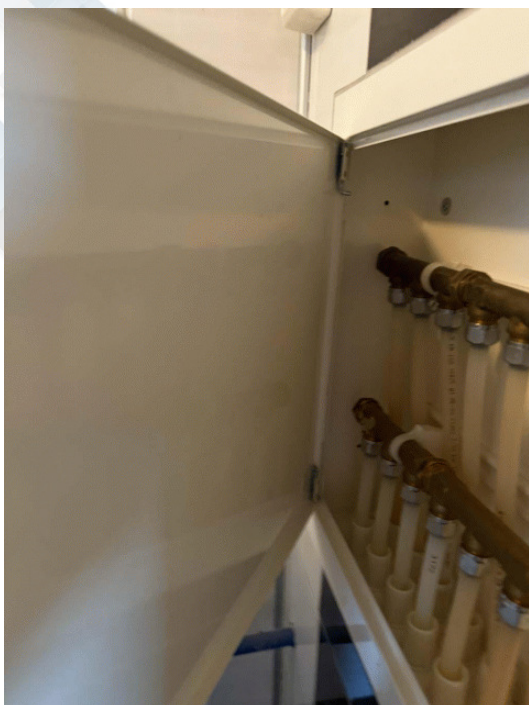
TG2 vurderes grunnet ikke tilstrekkelig markering av fordelerskap.

**Merknader:** Fordelerskapet mangler tydelig og varig merking
