Kregen 61, 4308 SANDNES

**Sjarmerende hytte med fin tomt!  
Hagestue og anneks | Parkering på  
eiendom | Vann og avløp**

| Tilstandsrapport ..... | 33 |

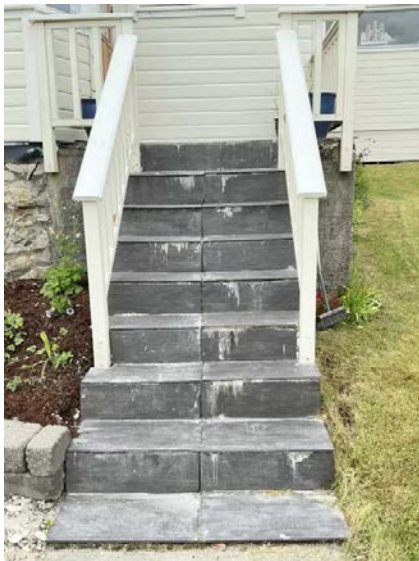
### 6.2 Grunnmur og fundament

Born (hulrom under) i flere fliser. Flise er ikke fagmessig satt opp.

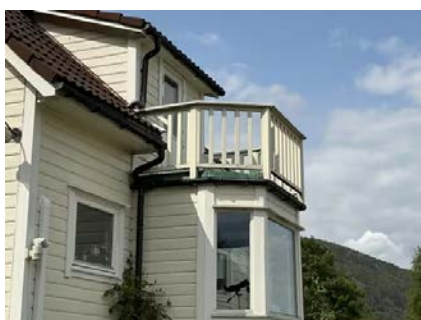
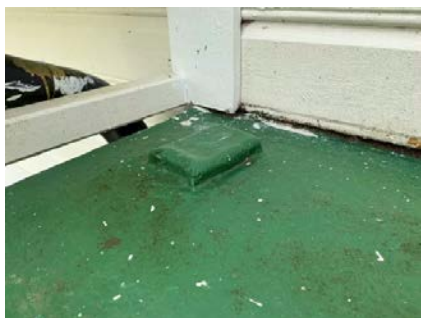
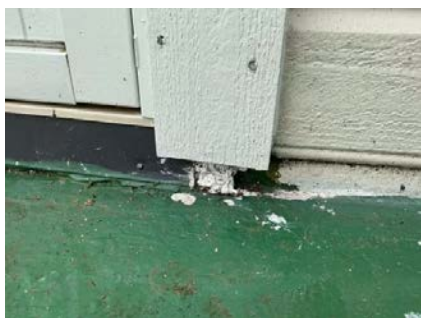
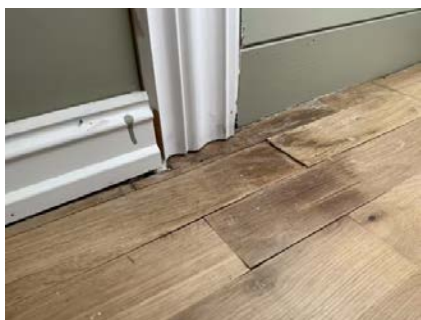
## 6.7 Balkong, terrasse, platting: Balkong

Konstruksjonene har fukt/råteskader. Oppbyggingen av terrasse/balkong øker faren for skjulte skader i konstruksjonene. Innfesting er skjult i konstruksjon og er ikke tilgjengelig for kontroll. Balkong er dekket med glassfiber.

TG 3 på grunn av blant annet fuktskade på innvendig gulv ved terrasse-dør. Synlig fugemasse på tekking og utvendig omramming på dør. Det er usikkert om lekkasje kommer fra tekking/opp-kant ved dør/vegg eller tetting på dør.

Terrasse/balkong er etablert over oppholdsrom. Dette er en konstruksjons-metode med økt fare for skader, som blant annet forutsetter bruk av damp-sperre mot oppvarmet rom for å unngå kondensskader. Det finnes ingen dokumentasjon på hvordan balkongen/terrasse er bygget opp.

Det er usikkert om lekkasje kommer fra tekking/opp-kant ved dør/vegg eller tetting på dør. Videre undersøkelse må påregnes og utbedring foretas. Prisoverslag er sjablongmessig. Det tas forbehold om skjulte feil og mangler.

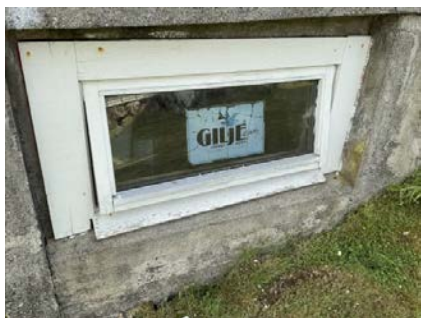
## 6.8 Vinduer og dører

Ommramming på vindu til kjeller er ikke fagmessig utført.

Inn-pussing av vindu i kjeller må påregnes. Ytterlig kontroll og utbedring etter lekkasje (terrasse-dør) mot balkong må påregnes og ses i sammenheng med utbedring av tekking på balkong. Regelmessig vedlikehold og inspeksjon kan forlenge levetiden. Normaltid for justering av vindu og dører 2 - 8 år.

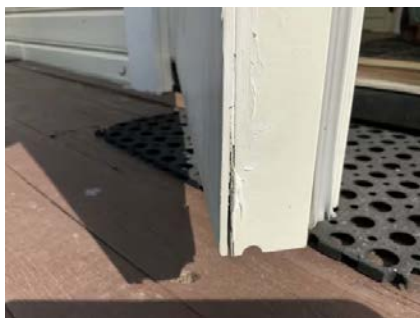
Sprekk på dørblad til inngangsdør.

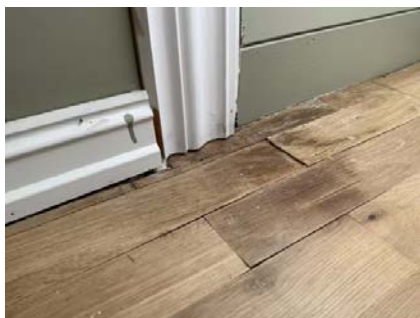
Fukt-merker på gulv.

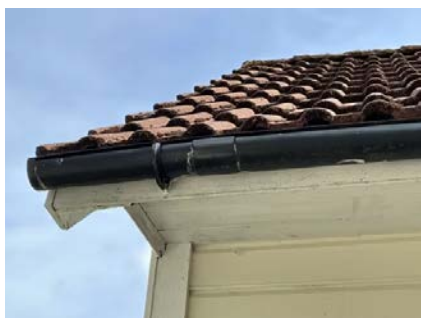
## 6.10 Renner og nedløp

Drypp fra renner kan forekomme. Med hensyn til alder og slitasje vurderes over halvparten av forventet funksjonstid å være nådd. TG 2 renner og nedløp på grunn av alder. Takrenner og nedløp i plast en forventet levetid på 20 - 30 år.

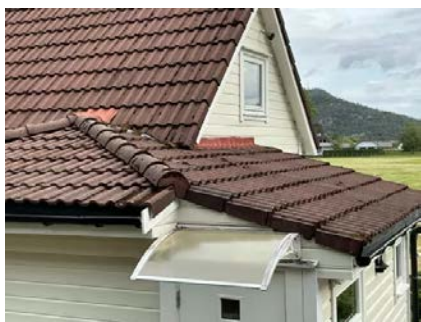
## 6.12 Takteking

Beslag/bly mellom tekking og vegg er ikke fagmessig satt opp og tetting er usikker.

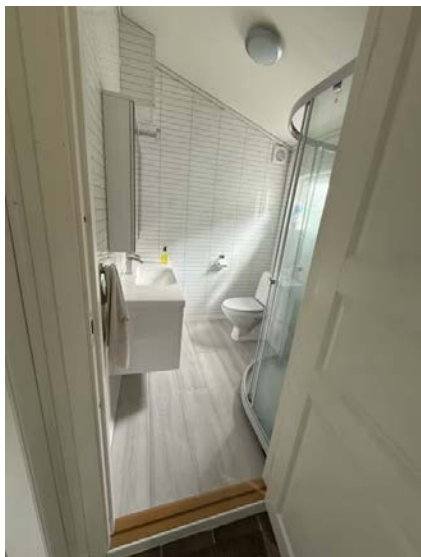
## 6.24 Våtrom: Bad.

Det er ikke adkomst til sluk slik at inspeksjon og kontroll av sluk kan ikke gjennomføres. På grunn av manglende tilgang til sluket, har det ikke vært mulig å vurdere tilstanden. Alder og oppbygning på våtrommet tilsier at det kan forekomme slitasje eller tette avløp over tid, selv om det ikke er observert tegn til lekkasje i tilgjengelige områder. Det anbefales å sikre tilgang til sluket for å avklare tilstanden og forebygge potensiell skade. Fukt/vann på gulv bak dusjkabinett er observert. Baderoms-plater er ikke fagmessig satt opp etter anvisning fra produsent.

**Det er behov for totalrenovering av våtrommet!**

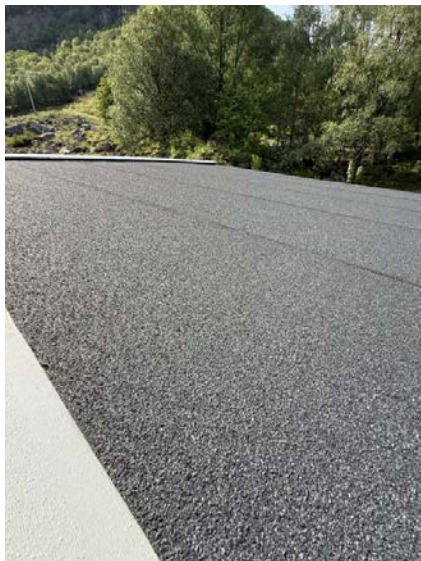
Overflatevann fra tak blir ledet til nabotomt.
