Steinbekkveien 11B, 1464 FJELLHAMAR

**Enebolig på ett plan med super  
utsikt og fine uteplasser |  
Moderniseringsbehov |  
Dobbelgarasje**

| Tilstandsrapport ..... | 48 |

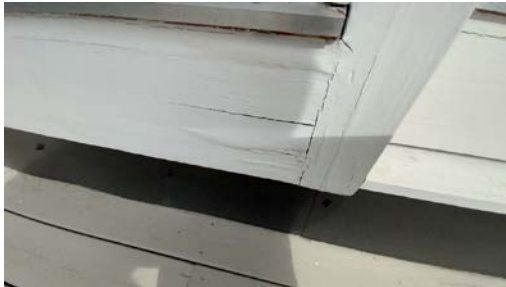
- Det er påvist dør(er) med fukt/råteskader.

- Lokal utbedring/utskifting av fukt/råteskadet treverk.

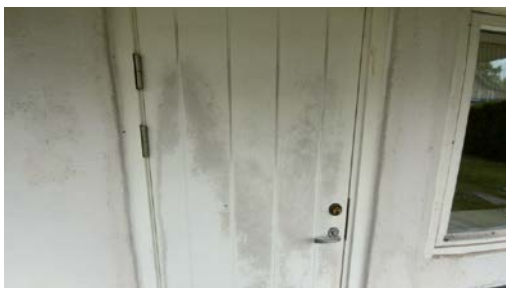
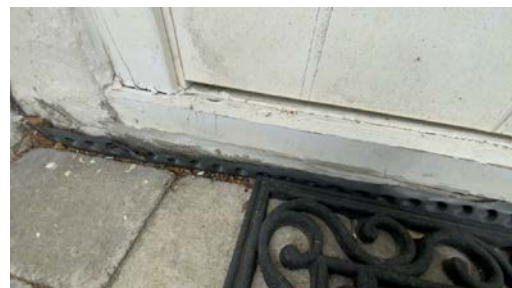
## TG 1 Dører - 3

- Det er påvist avvik rundt innsettsdetaljer.
- Karmene i dører er værslitte utvendig og det er sprekker i treverket.

- Det må påregnes noe vedlikehold og at enkelte dører må skiftes ut.

Dør bærer preg av noe manglende vedlikehold og med tanke på alder. Fagmessig tetting mellom dør og vegg må utføres. Utett overgang mellom dør og mur kan føre til unødig fukt og fuktskader.

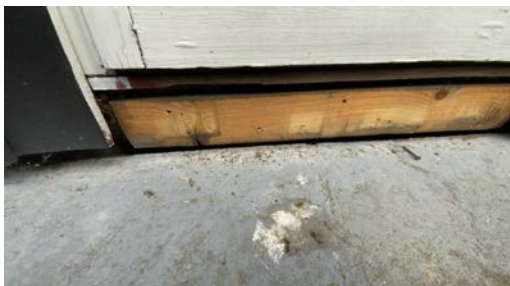
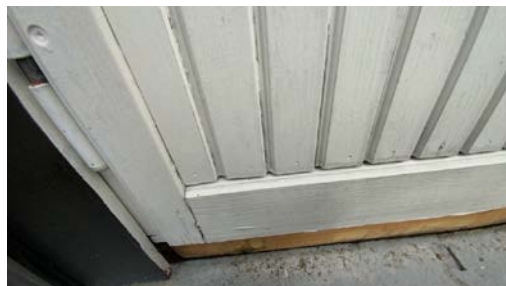
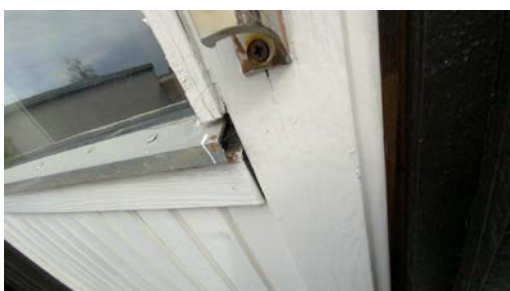
## TG 2 Dører - 2

- Det er påvist avvik rundt innsettsdetaljer.
- Karmene i dører er værslitte utvendig og det er sprekker i treverket.

Dør bærer preg av noe manglende vedlikehold og med tanke på alder. Fagmessig tetting mellom dør og vegg må utføres. Utett overgang mellom dør og mur kan føre til unødig fukt og fuktskader.

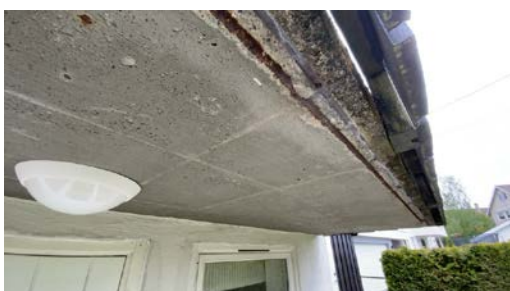
Balkong utgang fra soverom. Betongdekke og rekkverk i tre.

- Rekkverket er for lavt i forhold til dagens krav til rekkverkshøyder.
- Det er avvik:

Det er synlig rusten armering i ytterkant betongen på balkong.

- Det er ikke krav om utbedring av rekkverkshøyde opp til dagens forskriftskrav.
- Tiltak:

Armering må rustbeskyttes slik at dette ikke gjennomrunder og svekker bæringsevne eller gjør at betongen blir løs med frostskafer over tid.

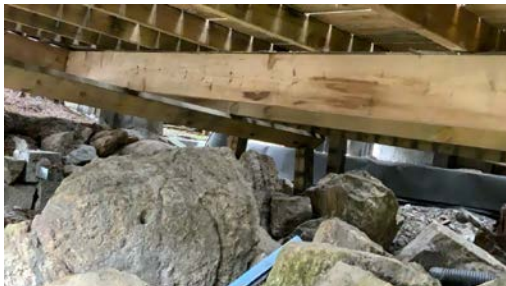
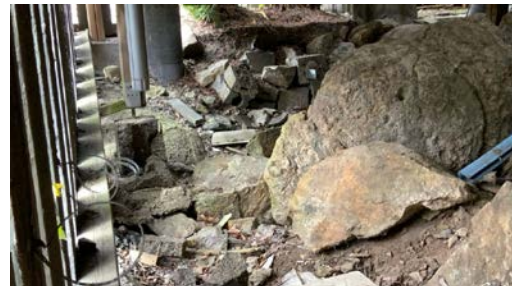
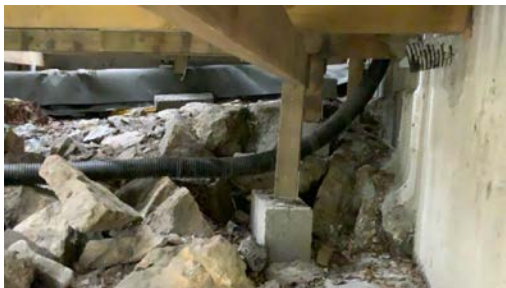
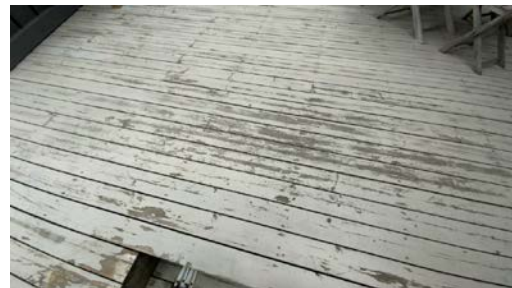
Terrasse med delvis overbygget tak ved inngangspartiet. Terrassen er i tre etablert på punktfundament, bjelker og trespaltegulv.

- Rekkverket er for lavt i forhold til dagens krav til rekkverkshøyder.
- Det er påvist andre avvik:

Det er synlig at 1 støttebjelke er vridd og ikke har tilfredsstillende bæreevne. Noe flassing av terrassebeis på trespaltegulv. Boe synlig rust på stolpesko som er festet til punktfundamenteringen

- Det må foretas tiltak for å lukke avviket.
- Det er ikke krav om utbedring av rekkverkshøyde opp til dagens forskriftskrav.

Bærende konstruksjonsdeler og vedlikehold må utføres slik at konstruksjonen har tilfredsstillende bæreevne og beskyttelse mot vær over tid.

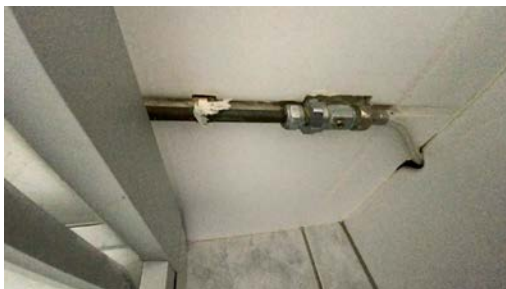
Det er ikke synlig tilfrsstillende tetting i våt sone. Dette kan medføre fuktskade over tid hvis kabinett fjernes eller kondensering på vannrøret.

- Dersom avvik ikke utbedres er det fare for videre skadeutvikling.

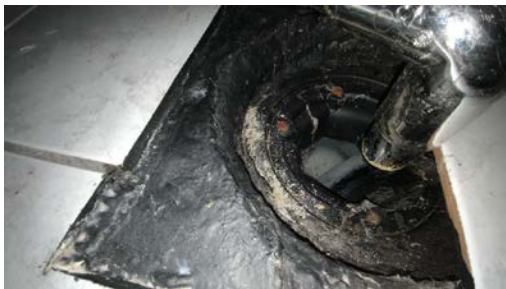
- Det er påvist mangelfull/feil utførelse rundt rørgjennomføringer e.l. som gir fare for fukt i konstruksjonen i våtsone.
- Det er rundt sluk påvist en ikke-fagmessig utførelse av membran/tettesjikt/klemring.
- Mer enn halvparten av forventet brukstid er passert på membranløsningen.

- Konsekvensene av ikke-fagmessig utførelse rundt sluk og klemring på våtrom kan medføre lekkasjer og fuktskader.
- Konsekvensen er at det kan oppstå fuktskader i konstruksjonen bak overflatematerialet. Vann kan trenge inn gjennom utette rørgjennomføringer og forårsake fuktskader ved fukttilførsel gjennom enten bruksvann eller lekkasjevann.
- Sluket må sjekkes og rengjøres jevnlig.

Det er avgjørende at det dusjes i kabinett nedtanke på nemvte avvik og usikkerhet rundt membran i vegger og gulv, samt rundt sluk.

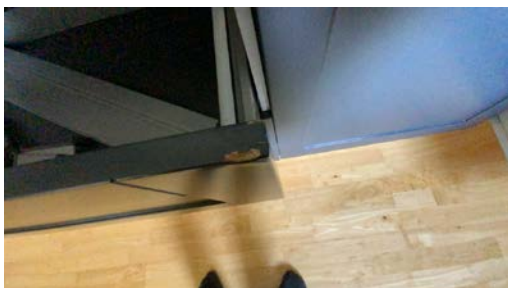
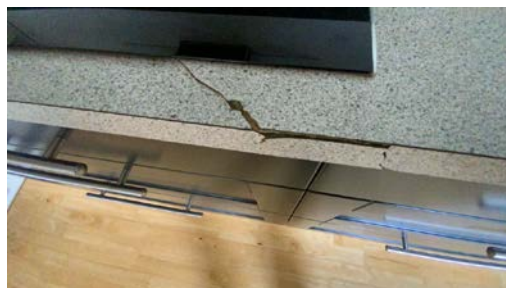
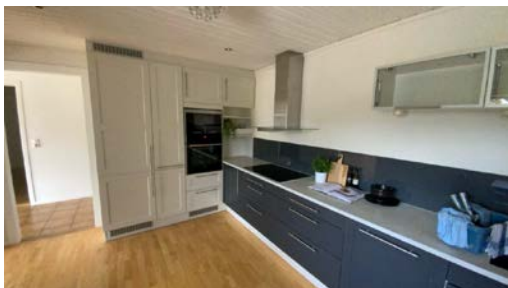
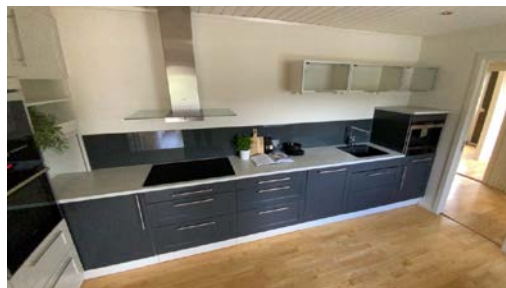
- Det er påvist skader på overflater/kjøkkeninnredning utover normal slitasjegrad.

Det er synlig skade på benkeplate og noe hakk i skuffefronter.

Det er ingen konsekvens ut fra funksjon. Dører må males eller skiftes og benkeplate må skiftes for å lukke avviket.
