Sørskogbygdvegen 1099, 2412 SØRSKOGBYGDA

Gårdsbruk på ca. 1 910 daa som består av skog og jord. Eldre enebolig, låve, fjøs, grisehus, bakstehus og stabbur.

Nøkkelinformasjon

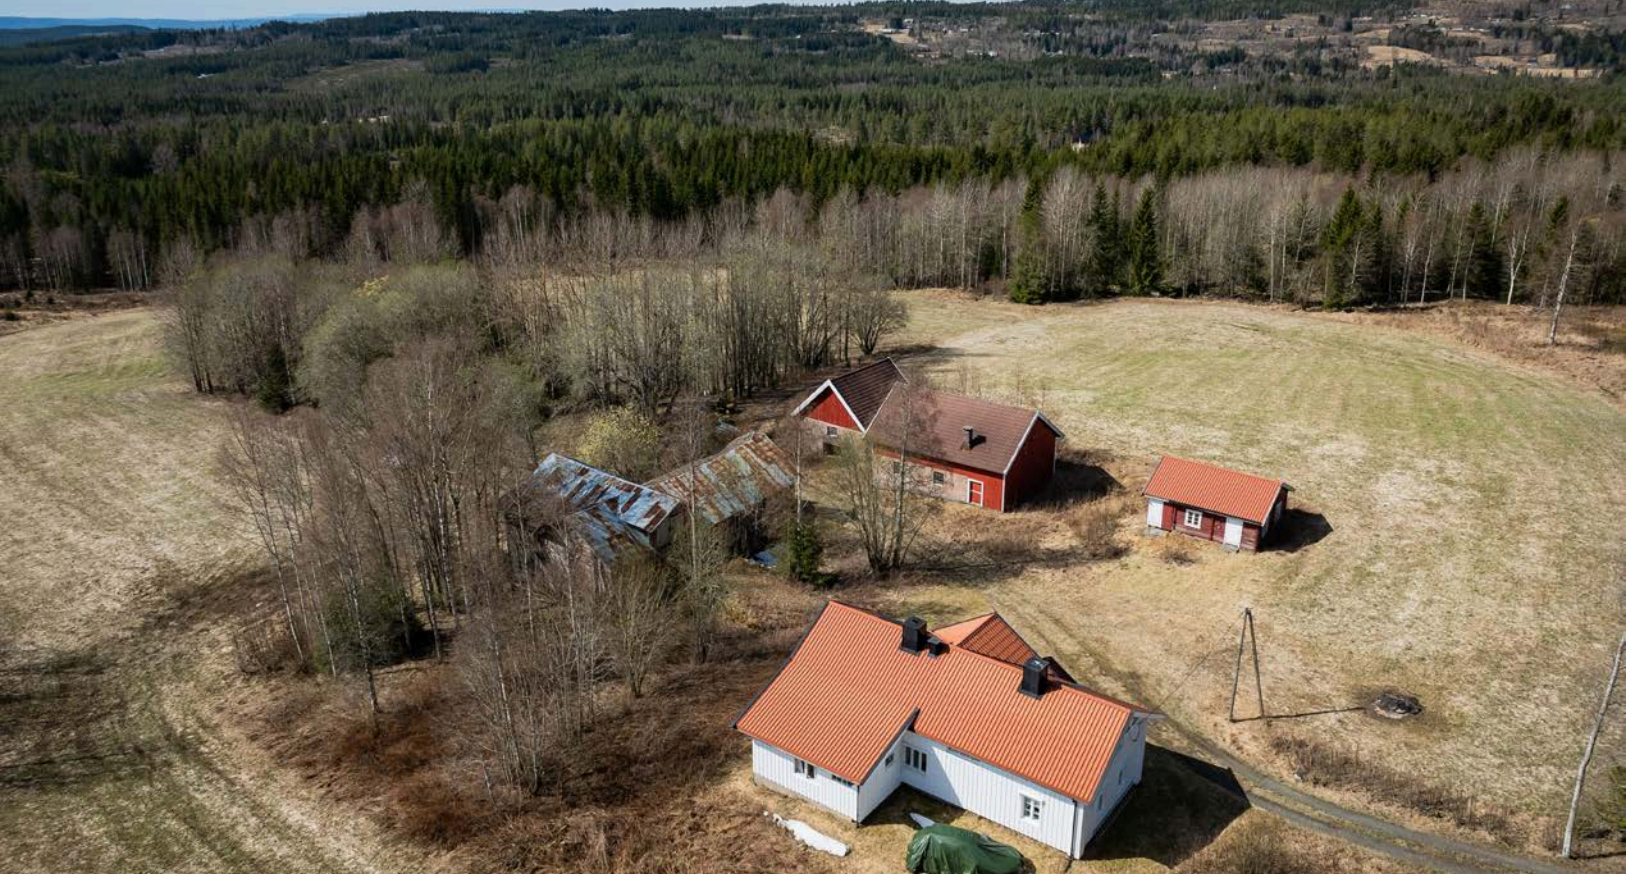
Eiendommen er også bebygd med en låve fra ca. 1900 med omfattende skader. Bygningen anses uten verdi.

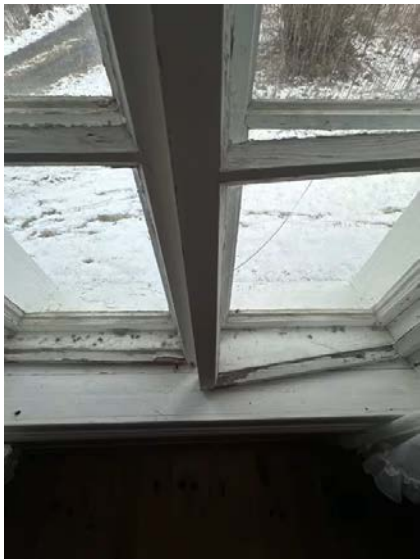
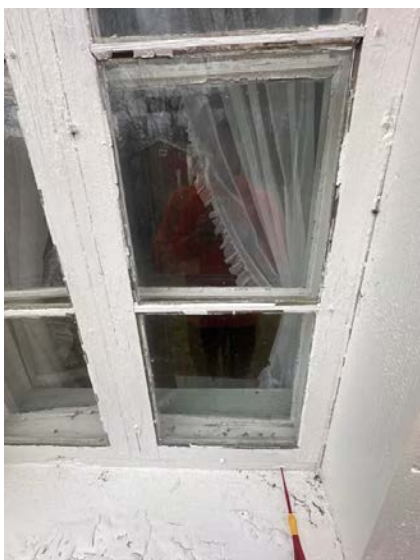
6.5 Vinduer og dører

Det er ufullstendig beslag under vinduer.	
Det er påvist avvik ved omramming. Liten/ingen avstand mellom trepanel og beslag, fare for fukttopptrekk.	
Det registreres råteskader i enkelte vinduskarmen.	
Det registreres misfarging på innvendige karmen og foringer, trolig pga. kondens.	
Anbefalte tiltak / ytterligere undersøkelser anbefales	
Utskifting av dører og vindu pga skade/slitasje må påregnes.	
Justeringer/smøring anbefales.	
Utbedringskostnader	50 000 - 150 000

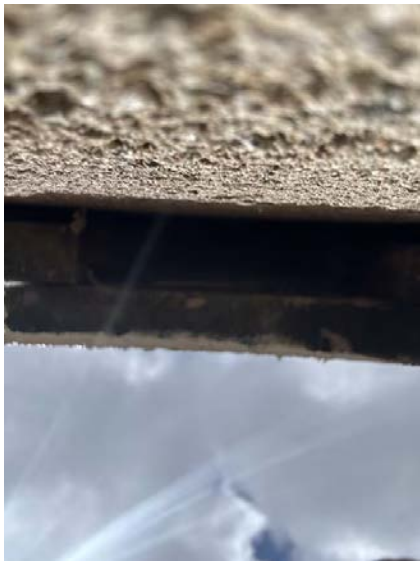
6.6 Yttervegger

Viser lufting av kledningen og manglende musebånd.

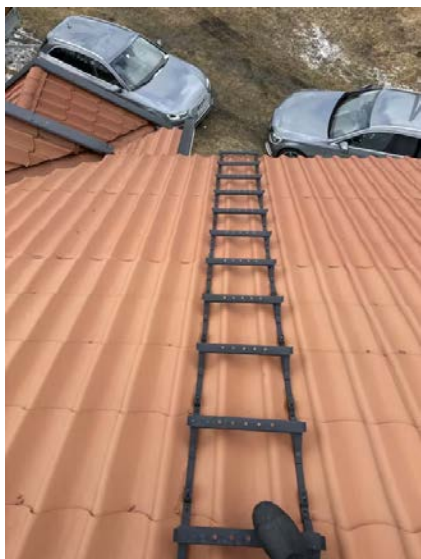
6.11 Utstyr på tak

Er det krav til snøfanger?	Ja
Er det manglende og/eller feil/skader på snøfanger?	Ja
Er det krav til stige for adkomst feier?	Ja
Er det manglende stige/adkomst for feier og eller skader på stige?	Nei
Oppsummering av utstyr på tak	TG-3
Det er ikke etablert noen snøfanger på taket.	
Snøfanger må etableres for god personsikkerhet.	
Utbedringskostnader	10 000 - 50 000

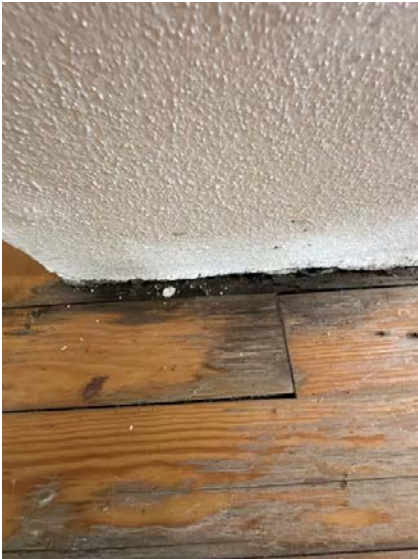
Viser råteskader ved gulv på soverom i 2.etasje
