Sørskogbygdvegen 1099, 2412 SØRSKOGBYGDA

**Gårdsbruk på ca. 1 910 daa som består av skog og jord. Eldre enebolig, låve, fjøs, grisehus, bakstehus og stabbur.**

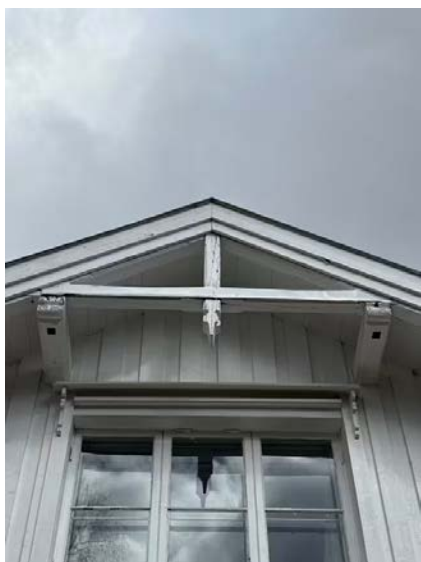
Det registreres stedvis råteskader ved mønekryss.

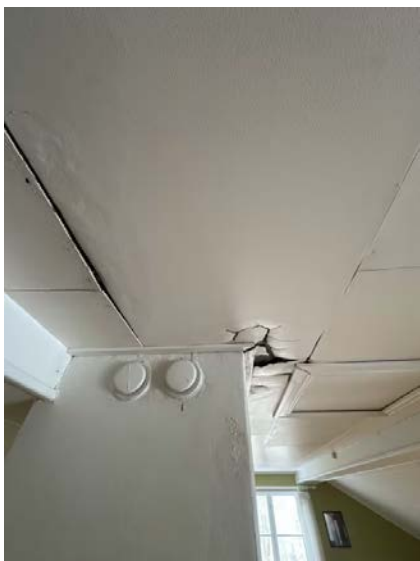
Viser skader i himling etter en tidligere taklekkasje.
