Sørskogbygdvegen 1099, 2412 SØRSKOGBYGDA

Gårdsbruk på ca. 1 910 daa som består av skog og jord. Eldre enebolig, låve, fjøs, grisehus, bakstehus og stabbur.

Verditakst for landbrukseiendom

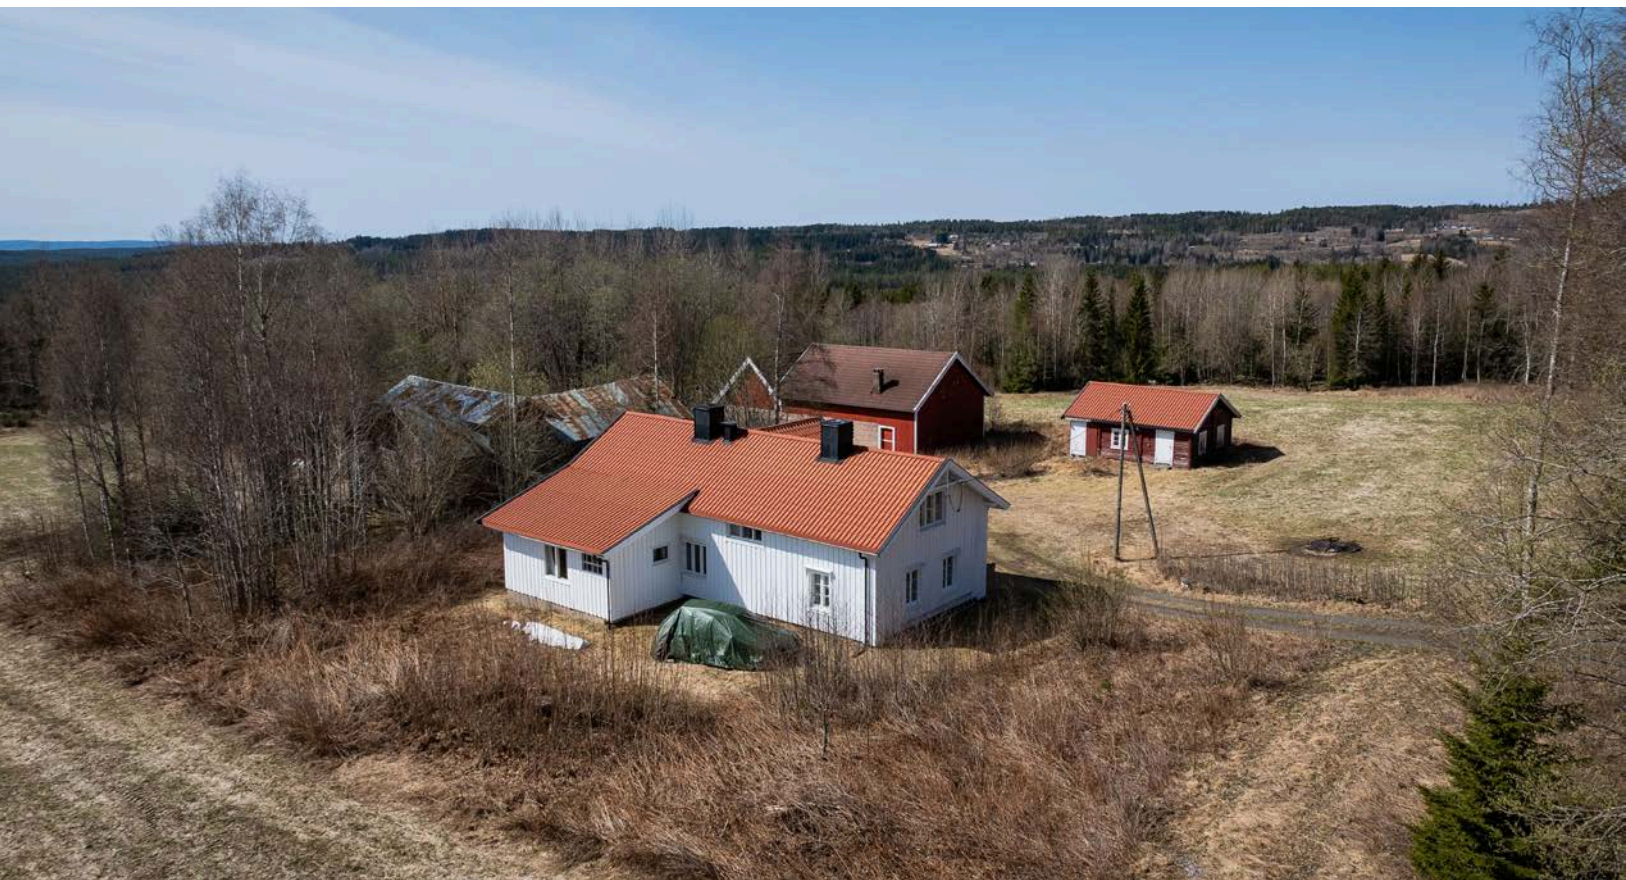
Låve, opplyst bygning fra ca. 1900. Låvebygg i 2 etasjer med kjørebro og diverse lagerrom. Bygning med omfattende skader. Bygningen anses uten verdi.

Eiendommen er også bebygd med en låve fra ca. 1900 med omfattende skader. Bygningen anses uten verdi.

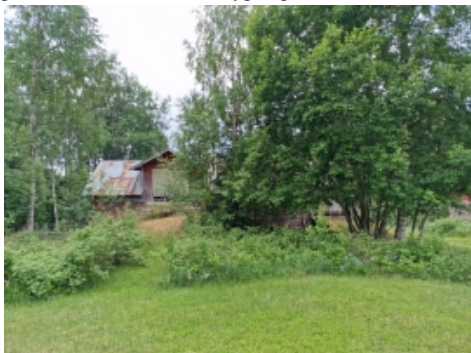
Beskrivelse av Låve

Låve, opplyst bygning fra ca 1900. Låvebygg i 2 etasjer med kjørebro og diverse lagerrom. Bygning med omfattende skader. Bygningen anses uten verdi.

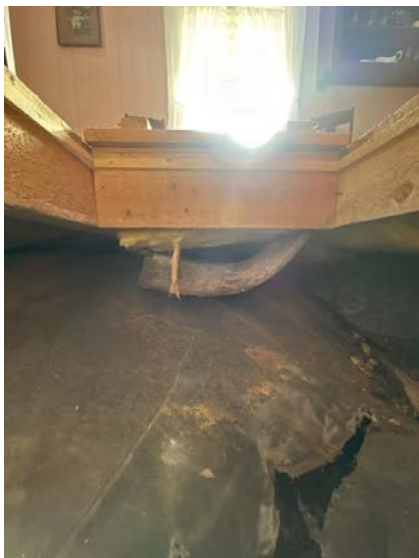
6.3 Kryp kjeller

Det er synlige fuktskader og plater har løsnet. Isolasjonen er fritt eksponert.

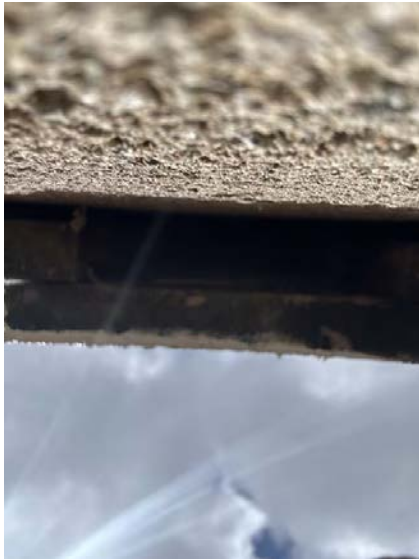
Viser lufting av kledningen og manglende musebånd.

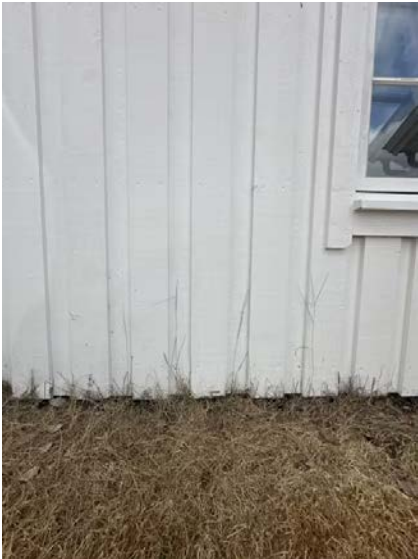
Panel er avsluttet nærmere terreng enn hva som er anbefalt. Det anbefales at kledningen avsluttes minimum 30 cm over terreng.

Det anbefales å øke avstanden mellom kledning og terreng. Råteskadet kledning må påregnes utskiftet.

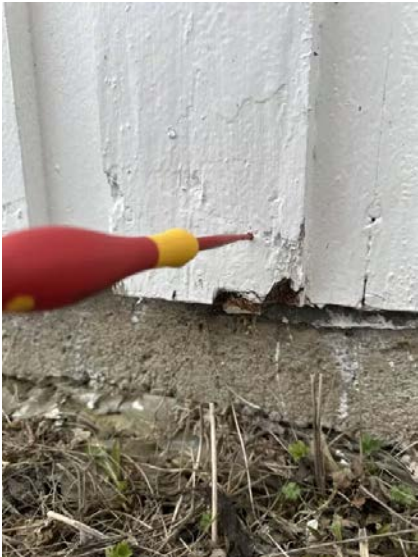
Det registreres stedvis råteskade i nedkant av kledningen.

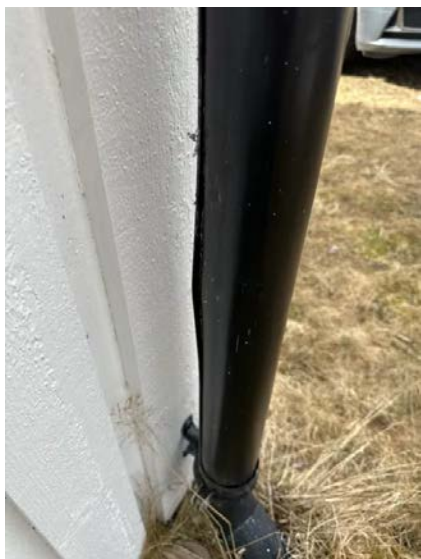
6.8 Renner og nedløp

* Renner og nedløp: Det ble registrert buling/skade i nedløpsrør som er et symptom på frostspreng. Det registreres sprekk i drenerør ført ned i terreng. Utbedring av skader må påregnes.

Det ble registrert buling/skade i nedløpsrør som er et symptom på frostspreng.

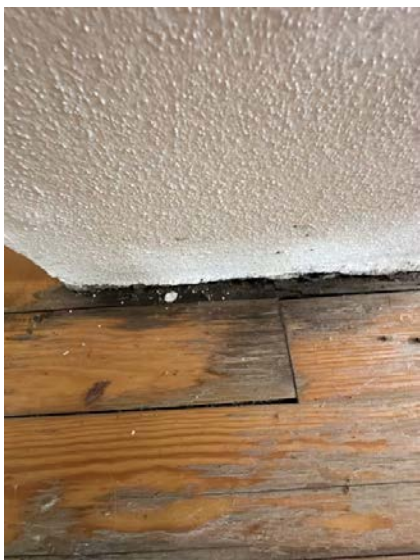
Viser råteskader ved gulv på soverom i 2.etasje
