Sørskogbygdvegen 1099, 2412 SØRSKOGBYGDA

**Gårdsbruk på ca. 1 910 daa som består av skog og jord. Eldre enebolig, låve, fjøs, grisehus, bakstehus og stabbur.**

# Verditakst for landbrukseiendom

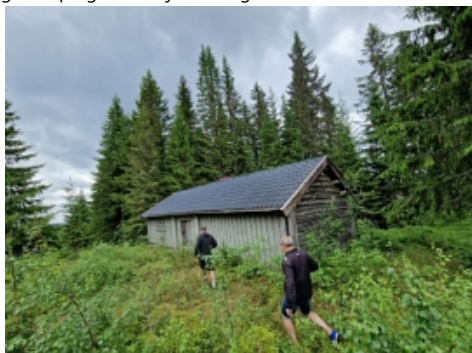
### Beskrivelse av Seterhus, låve (Svankjølknappvegen 232)

Seterhus (låve), ukjent byggeår. Bygning i 2 etasjer. Angitt låvebygning med ca 45 m<sup>2</sup> BTA. Inneholder diverse lagerrom. Fundamentert på steinpunkter. Yttervegger i laftetømmer. Treport. Uisolert stubbeloft ved 1.etasje, uisolert trebjelkelag mot 2.etasje. Tregulv. Saltak med metallplater. Bygning med preg av slitasje/elde, skader, skjevheter og vedlikeholdsbehov. Betydelige skjevheter ved pilarpunkter. Låvebro er falt ned.

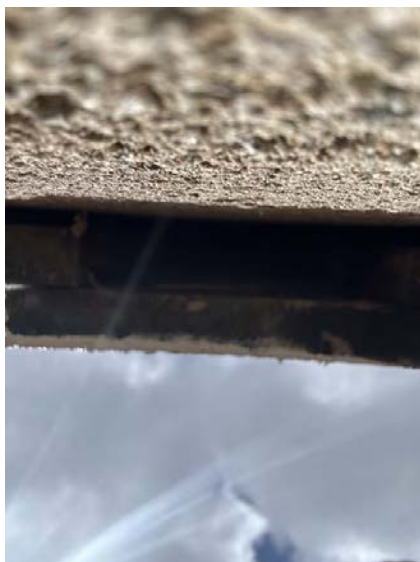
## 6.6 Yttervegger

Viser lufting av kledningen og manglende musebånd.

Det anbefales å øke avstanden mellom kledning og terreng. Råteskadet kledning må påregnes utskiftet.

Laftekonstruksjonen bør kontrolleres av fagmann.
