Sørskogbygdvegen 1099, 2412 SØRSKOGBYGDA

**Gårdsbruk på ca. 1 910 daa som består av skog og jord. Eldre enebolig, låve, fjøs, grisehus, bakstehus og stabbur.**

# Verditakst for landbrukseiendom

## Sørskogbygdivegen 1099

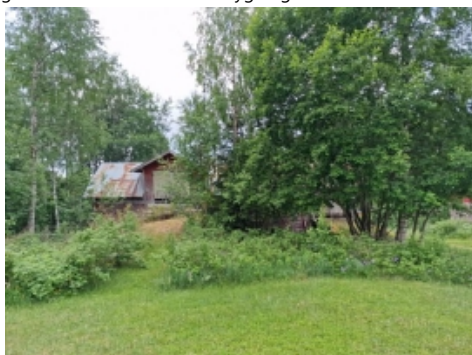
### Beskrivelse av Låve

Låve, opplyst bygning fra ca 1900. Låvebygg i 2 etasjer med kjørebri og diverse lagerrom. Bygning med omfattende skader. Bygningen anses uten verdi.

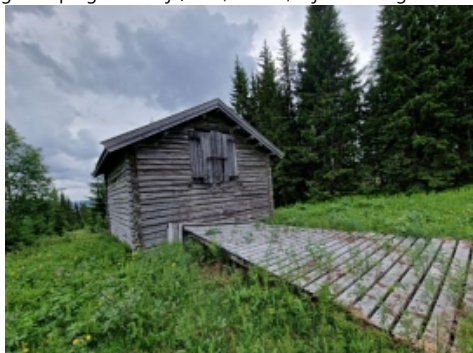
### Beskrivelse av Seterhus, låve (Svankjølknappvegen 232)

Seterhus (låve), ukjent byggeår. Bygning i 2 etasjer. Angitt låvebygning med ca 45 m<sup>2</sup> BTA. Inneholder diverse lagerrom. Fundamentert på steinpunkter. Yttervegger i laftetømmer. Treport. Uisolert stubbeloft ved 1.etasje, uisolert trebjelkelag mot 2.etasje. Tregulv. Saltak med metallplater. Bygning med preg av slitasje/elde, skader, skjevheter og vedlikeholdsbehov. Betydelige skjevheter ved pilarpunkter. Låvebro er falt ned.

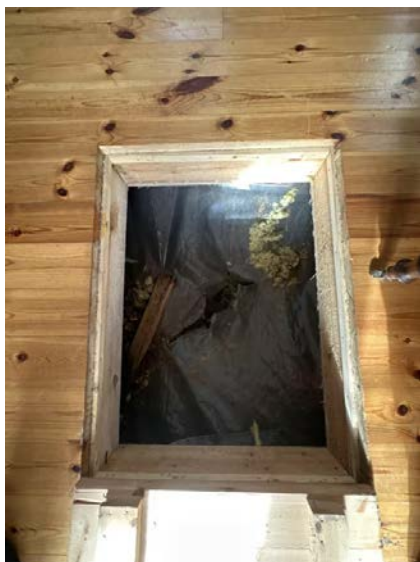
Viser adkomst til krypkjeller via luke i gulv i stue(eldre butikk)

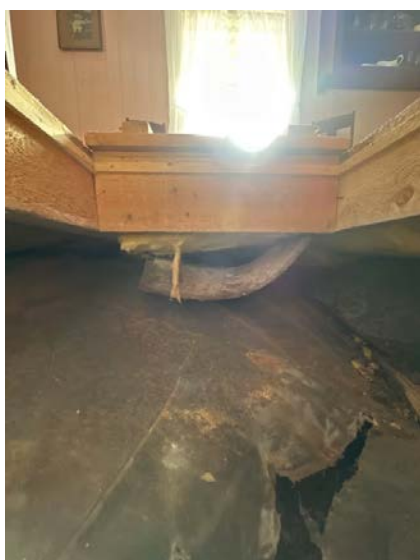
Det er synlige fuktskader og plater har løsnet. Isolasjonen er fritt eksponert.

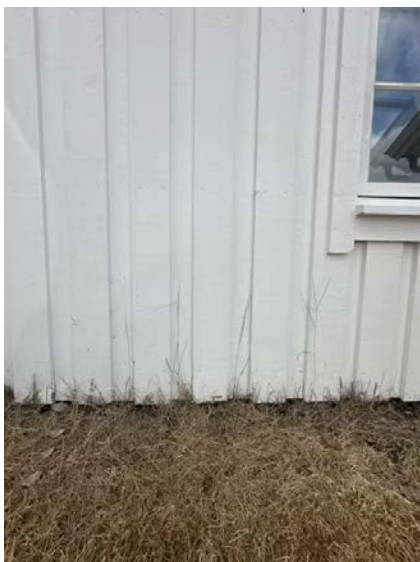
Panel er avsluttet nærmere terreng enn hva som er anbefalt. Det anbefales at kledningen avsluttes minimum 30 cm over terreng.

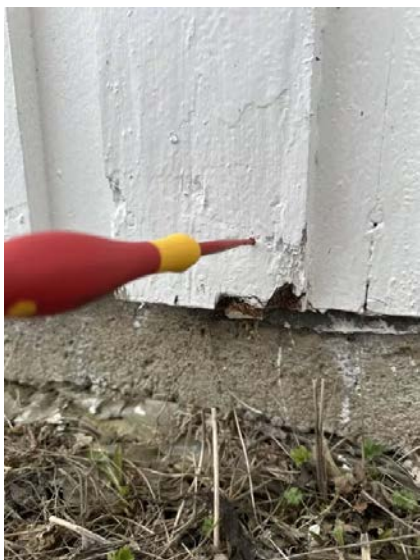
Det registreres stedvis råteskade i nedkant av kledningen.

Det anbefales å øke avstanden mellom kledning og terreng. Råteskadet kledning må påregnes utskiftet.

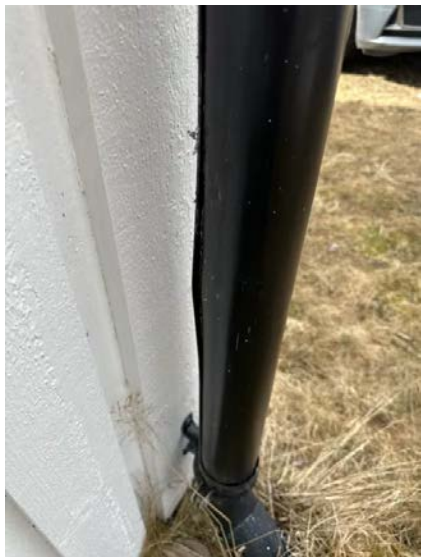
Det ble registrert buling/skade i nedløpsrør som er et symptom på frostspreng.

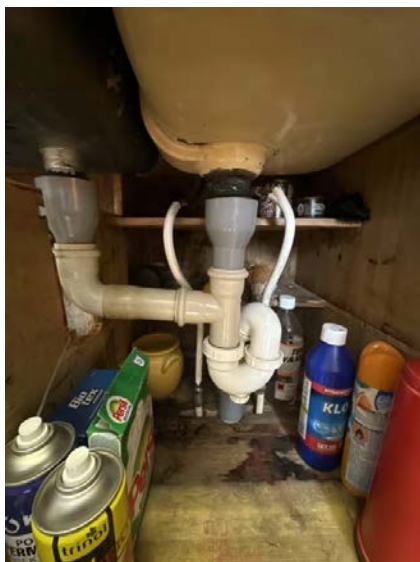
Viser vann og avløpsinstallasjoner under kum.

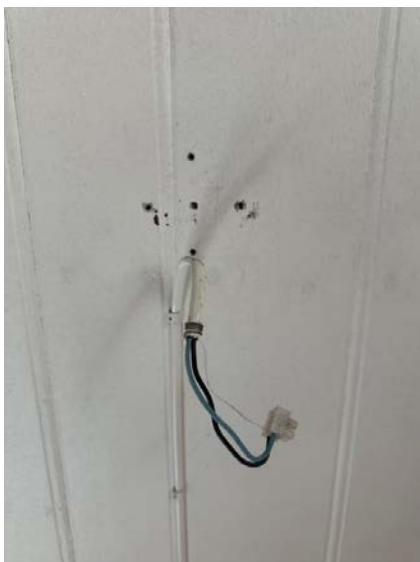
Kabel er ikke forsvarlig avsluttet.

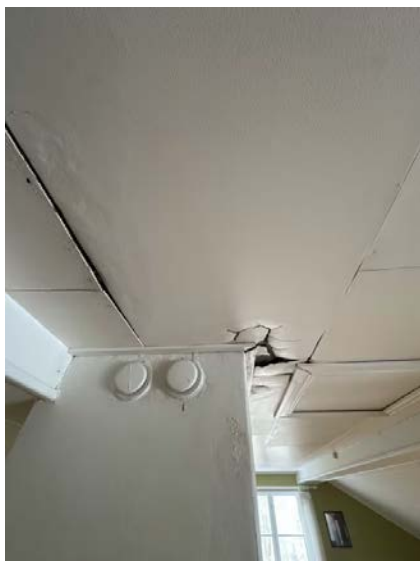
Viser skader i himling etter en tidligere taklekkasje.

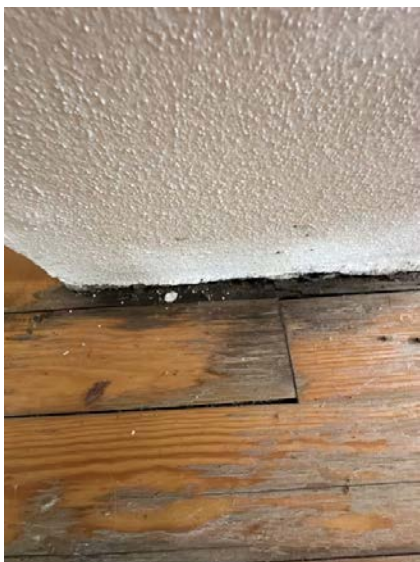
Viser råteskader ved gulv på soverom i 2.etasje
