Sørskogbygdvegen 1099, 2412 SØRSKOGBYGDA

**Gårdsbruk på ca. 1 910 daa som består av skog og jord. Eldre enebolig, låve, fjøs, grisehus, bakstehus og stabbur.**

**Salgsoppgavedato**

03.06.2024

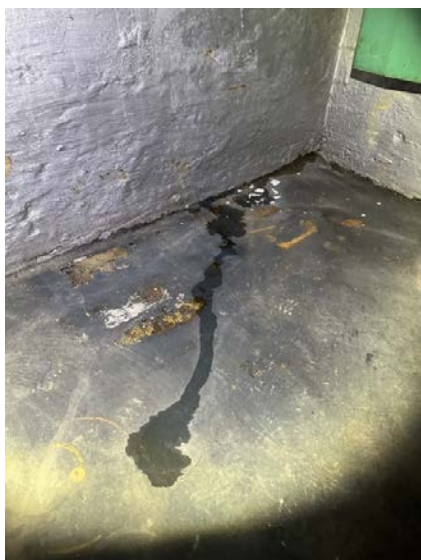
Fritt vann registrert på gulv flere steder i kjeller.

Det påviste fuktnivå gir grunn til å overvåke konstruksjonen jevnlig for å se utvikling over tid, og eventuelt foreta tiltak for å unngå fuktskader.

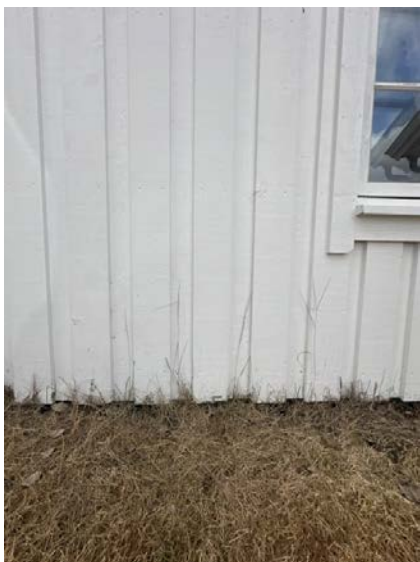
Panel er avsluttet nærmere terreng enn hva som er anbefalt. Det anbefales at kledningen avsluttes minimum 30 cm over terreng.

Det anbefales å øke avstanden mellom kledning og terreng. Råteskadet kledning må påregnes utskiftet.

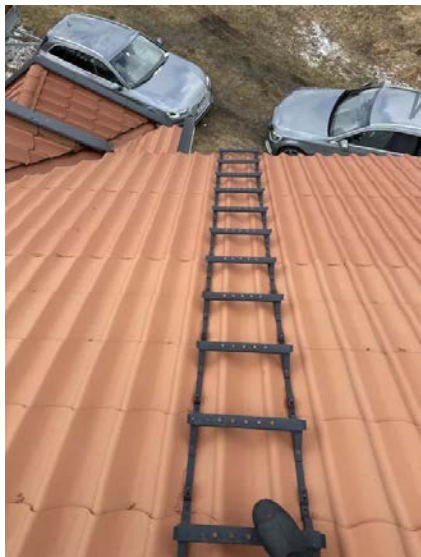
## 6.11 Utstyr på tak

Er det krav til snøfanger? Ja

Er det manglende og/eller feil/skader på snøfanger? Ja

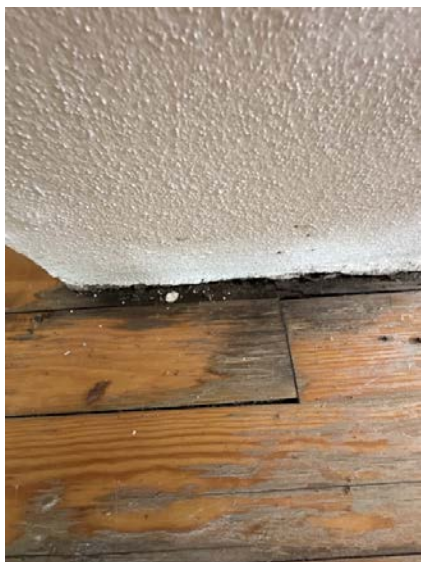
Viser råteskader ved gulv på soverom i 2.etasje
