Sørskogbygdvegen 1099, 2412 SØRSKOGBYGDA

**Gårdsbruk på ca. 1 910 daa som består av skog og jord. Eldre enebolig, låve, fjøs, grisehus, bakstehus og stabbur.**

03.06.2024

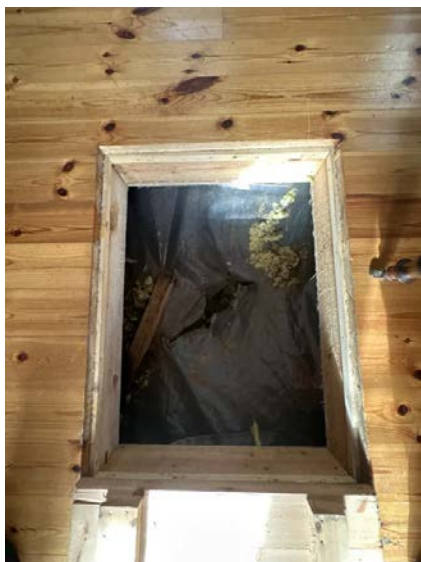
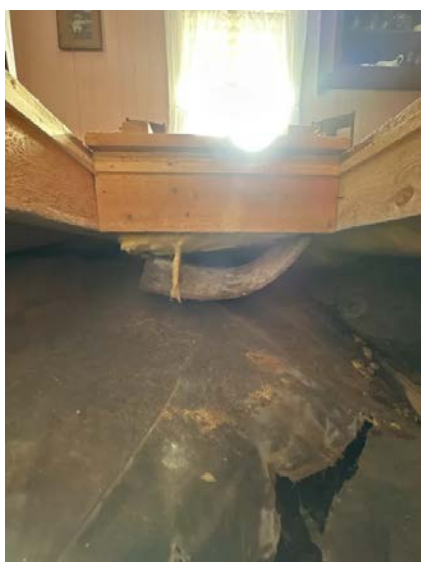
## 6.3 Kryp kjeller

Det er synlige fuktskader og plater har løsnet. Isolasjonen er fritt eksponert.

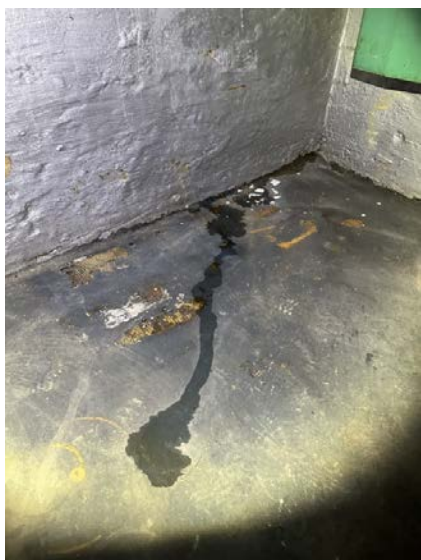
Fritt vann registrert på gulv flere steder i kjeller.

Det påviste fuktnivå gir grunn til å overvåke konstruksjonen jevnlig for å se utvikling over tid, og eventuelt foreta tiltak for å unngå fuktskader.

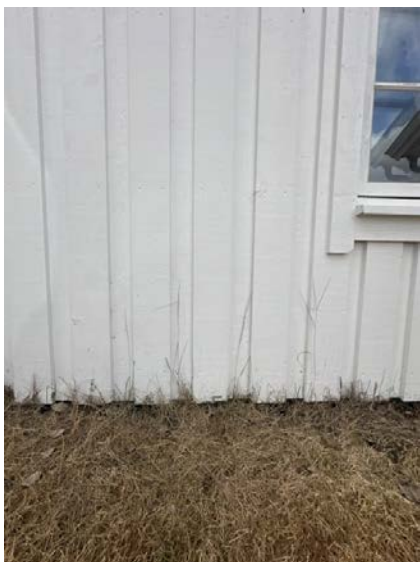
Panel er avsluttet nærmere terreng enn hva som er anbefalt. Det anbefales at kledningen avsluttes minimum 30 cm over terreng.

Det anbefales å øke avstanden mellom kledning og terreng. Råteskadet kledning må påregnes utskiftet.

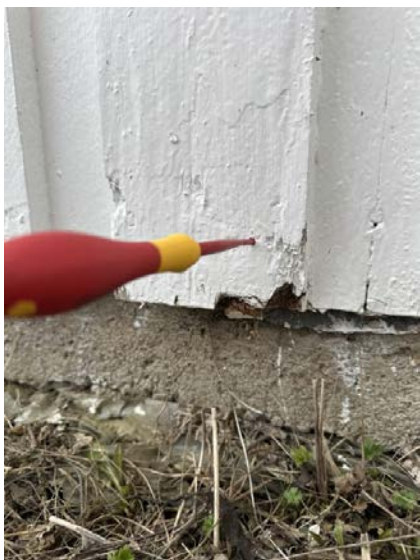
Det registreres stedvis råteskade i nedkant av kledningen.

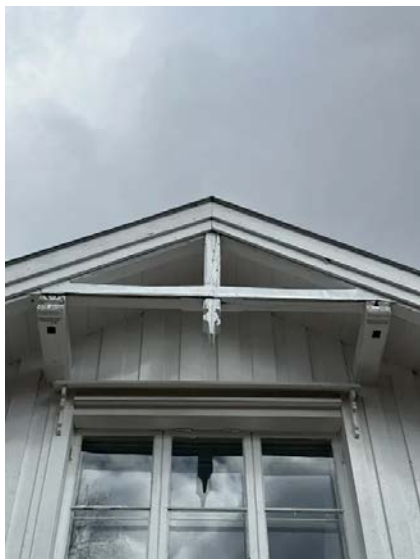
## 6.9 Takkonstruksjon

Det registreres stedvis råteskader ved mønekryss.

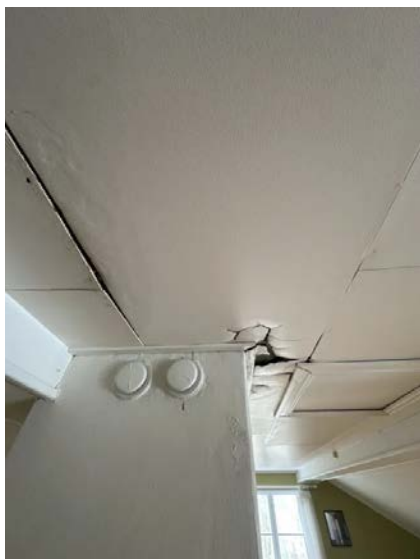
## 6.23 Øvrig: Innvendige overflater

Viser skader i himling etter en tidligere taklekkasje.

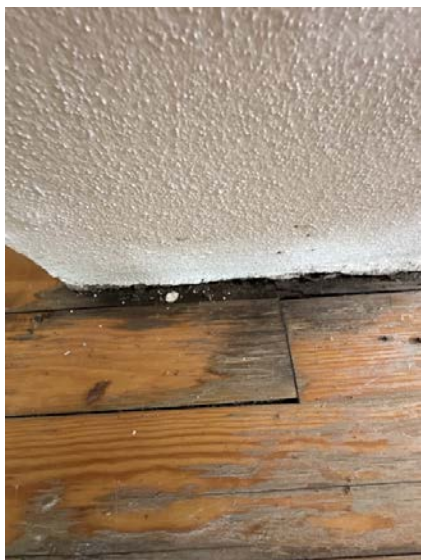
Viser råteskader ved gulv på soverom i 2.etasje
