# Lys og romslig enebolig med plass til hele familien. Stor tomt og solrik terrasse. Garasje

# Tilstandsrapport

Befaringsdato: 16.05.2025

Rapportdato: 27.05.2025

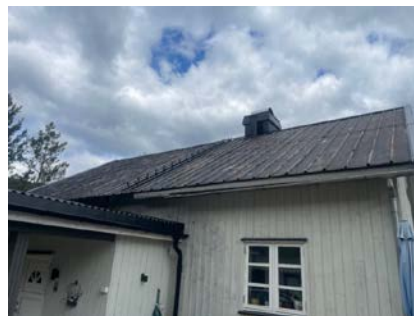
Mangler nedløp

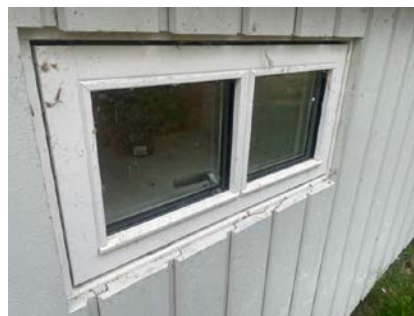
Vindu i underetasje har ufaglig løsning med manglende vannbrett/beslag, med fare for fuktvandring inn i konstruksjonen.
