Etterstadsletta 128, 0659 OSLO

**4-roms terrasseleilighet med
2 solrike terrasser og 2 baderom**

Befaringsdato: 11.03.2025

Rapportdato: 17.03.2025

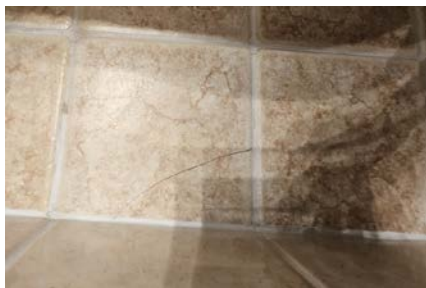
Baderommets hovedkonstruksjon er fra 1983. Med bakgrunn i at sluk og originalt tettesjikt er ca. 42 år gammelt må badet påregnes oppgradert i tiden som kommer. Bad som er bygd iht. byggeforskrifter fra før 1997 gis som hovedregel TG 3, selv om det ikke er observert fukt eller svikt i bygningsdelene. I tillegg til alder ble det blant annet observert at sluket er vanskelig tilgjengelig for renhold og inspeksjon, sprekkdannelse i gulvflis, sprekkdannelse i noen flisfuger på gulv og fuktsvelling i sideplate på servantskap. I sluk er det en påstrykningsmembran som er synlig og som er smurt over slukkanten, men det er ikke mulig ved en visuell kontroll å se hvordan opprinnelig membran/tettesjikt er avsluttet mot klemring. Det er ingen tekniske grunner til at membran skal påføres over selve klemringen, slik det er utført.

Sprekkdannelse i flis og fuger.

Kostnadsestimat: 100 000 - 300 000

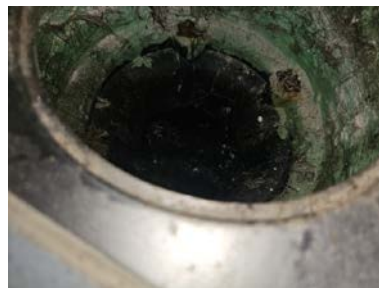
Gulvsluk.
