Kirkebyvegen 21, 2008 FJERDINGBY

**Utviklingseiendom med tomt på over 14 mål! Sjarmerende tun med bebyggelse i dragestil. 6 min fra Lillestrøm.**

Velkommen .....	4
Om eiendommen .....	58
Tilstandsrapport .....	77
Egenerklæring .....	114
Energiattest .....	120
Nabolagsprofil .....	120
Reguleringsplankart .....	127
Kulturminner .....	129
Kulturminner - Fjerdingsby - Gnr. 98 og 99 .....	130
Reguleringsbestemmelser .....	135
Forbrukerinformasjon .....	151
Budskjema .....	152

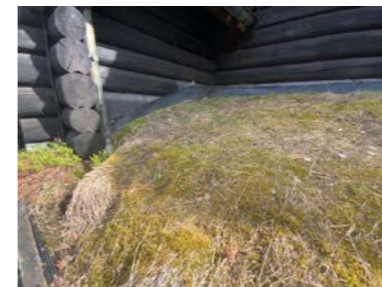
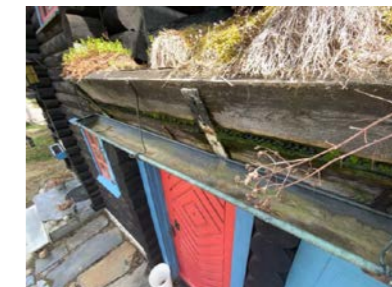
Det opplyses om at det har vært lekkasje i overgang undertak og pipestokk og at det er foretatt en lokal utbedring i området. Øvrig kan det forekomme noe råte i ytterkant av undertak da det ikke er tilfredsstillende beslag og utførelse av tekkemateriale.

Kostnadsestimat: 100 000 - 300 000

Det anbefales at beslag rundt pipe skiftes med nytt for å unngå en ny lekkasje. Taktekingen og deler av undertaket er over 46 år gammelt med noe ufagmessig utførelse. Dette indikerer at tak må renoveres før det oppstår en lekkasje og fuktskader i konstruksjonen.

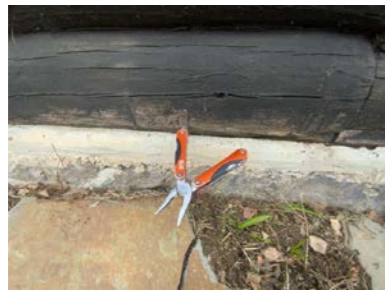
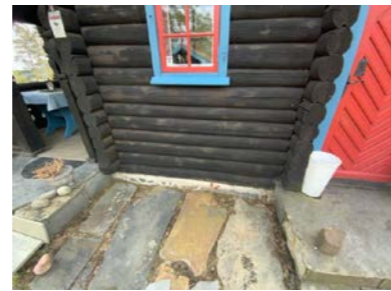
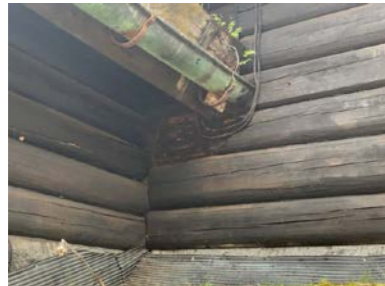
- Det er påvist råteskader i veggkonstruksjonen.

Det er oppdaget råte i innerhjørne over vindfang og bunnstokk mellom vindfang og hovedinngang. Deler av tømmerstokker har sprekker som anses så store at de bør tettes. Bunnstokker og øvrige deler av vegger er kun kontrollert ved stikkprøver. Det kan forekomme råte på stokker andre steder enn nevnt i rapport.

Det ble oppdaget fukt og råte i bunnstokk mellom vindfang og hovedinngang. Det var også våte bjelker i kjeller i dette området. Nevnte råteskader bør fjernes og nærmere undersøkelser bør foretas. Stokker med store sprekker bør tettes med egnet tettningsmasse for å unngå at vann samler seg i stokker og medvirker til unødig fuktbelastning og ytterligere større sprekker.

Kostnadsestimat: 100 000 - 300 000

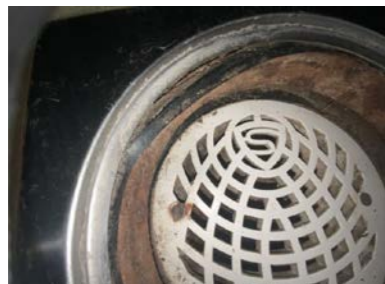
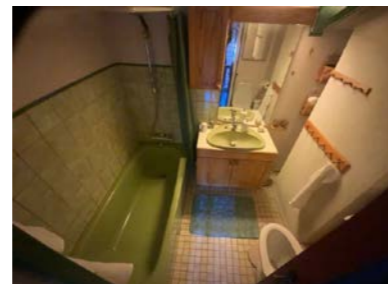
Ut fra alder og oppbygning av membran må badet renoveres for å tilfredsstille dagens krav til tetthet og for å unngå fuktskade ved bruk med større belastning enn dagens bruk.

Kostnadsestimat: Over 300 000
