Nøkkelinformasjon

Salgsobjekt: Enebolig  
Eierform: Eiet  
Byggeår: 1930  
BRA-i/BRA Total: 149/236 m²  
Tomtstr.: 14453.3 m²  
Soverom: 2  
Antall rom: 3  
Gnr./bnr. Gnr. 99, bnr. 23

Utviklingseiendom med tomt på over 14 mål! Tømmertun med bebyggelse i dragestil.

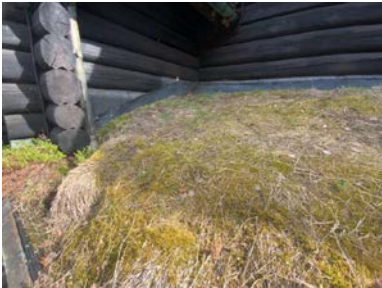
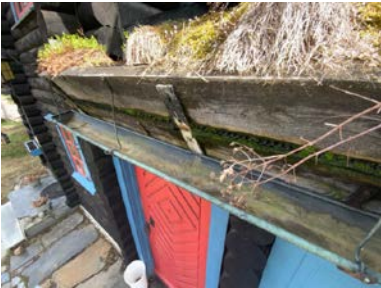
Vurdering av avvik:  
• Mer enn halvparten av forventet brukstid er passert på taktekkingen.  
• Mer enn halvparten av forventet brukstid er passert på undertak.

Det opplyses om at det har vært lekkasje i overgang undertak og pipestokk og at det er foretatt en lokal utbedring i området. Øvrig kan det forekomme noe råte i ytterkant av undertak da det ikke er tilfredsstillende beslag og utførelse av tekkemateriale.

Kostnadsestimat: 100 000 - 300 000

Det anbefales at beslag rundt pipe skiftes med nytt for å unngå en ny lekkasje. Taktekkingen og deler av undertaket er over 46 år gammelt med noe ufagmessig utførelse. Dette indikerer at tak må renoveres før det oppstår en lekkasje og fuktskader i konstruksjonen.

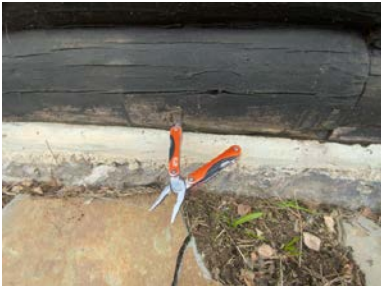
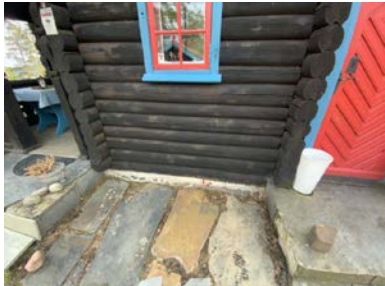
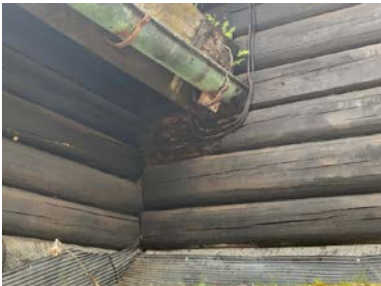
- Det er påvist råteskader i veggkonstruksjonen.

Det ble oppdaget fukt og råte i bunnstokk mellom vindfang og hovedinngang. Det var også våte bjelker i kjeller i dette området. Nevnte råteskader bør fjernes og nærmere undersøkelser bør foretas. Stokker med store sprekker bør tettes med egnet tettningsmasse for å unngå at vann samler seg i stokker og medvirker til unødig fuktbelastning og ytterligere større sprekker.

Kostnadsestimat: 100 000 - 300 000

- Konstruksjonene må sikres mot råte, sopp og skadedyr.

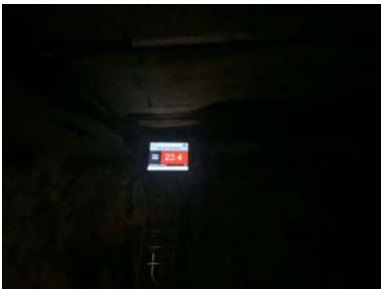
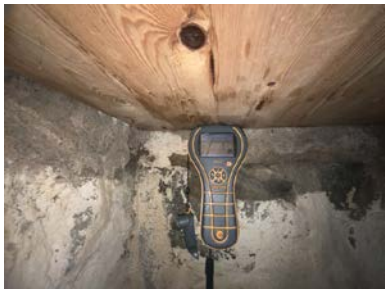
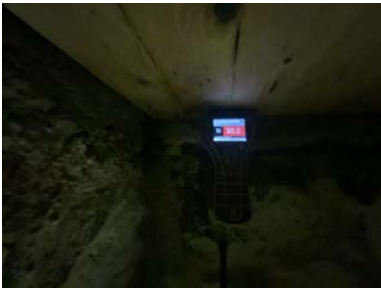
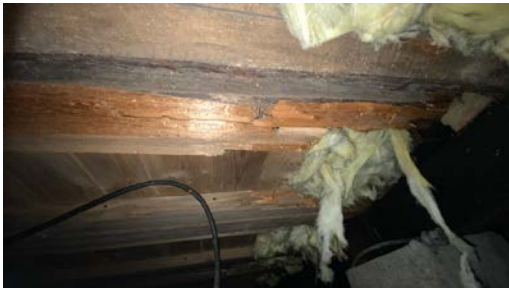
Det er stedvis fukt i bjelker og det ble oppdaget noe stedvis råte. Deker av undertaket ble mål med en vektprosent fra 20-23%. Dette tilsier at det er så vått at det er grobunn for sopp og råteskader. For å rette gulv bør bjelker og furugulv skiftes og etableres på nytt. Se øvrig rom under terreng.

Kostnadsestimat: 50 000 - 100 000

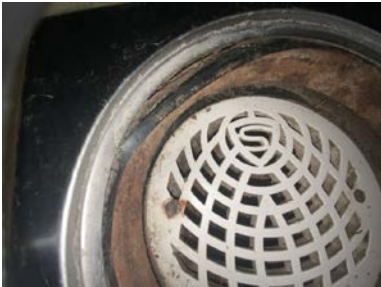
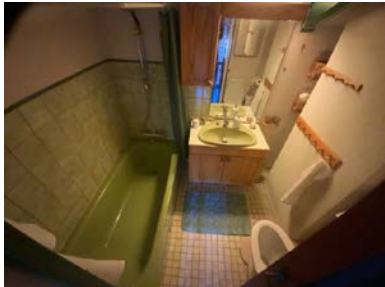
Med tanke på badets alder må badet renoveres, da det ikke er tilfredsstillende membran på denne typen konstruksjon og ved større fuktbelastning kan det oppstå fuktskader og lekkasje i konstruksjonen. Det er avgjørende at det dusjes i kabinett for å unngå større fuktskader. Kabinett erstatter ikke alder på membran og datidens kvalitet på denne ut fra byggeår. Ved fjerning av kabinett vil det oppstå lekkasjer og fuktskader.

Kostnadsestimat: Over 300 000
