Ringsakervegen 507, 2384 BRUMUNDDAL

**Velholdt enebolig beliggende på  
lite boligfelt. Åpen og solrik  
beliggenhet.**

Befaringsdato: 11.03.2025

Rapportdato: 14.03.2025

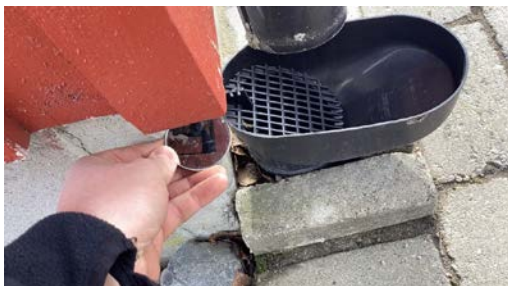
Det er observert åpninger i utvendig komplettering som øker risikoen for at mus kan komme inn.

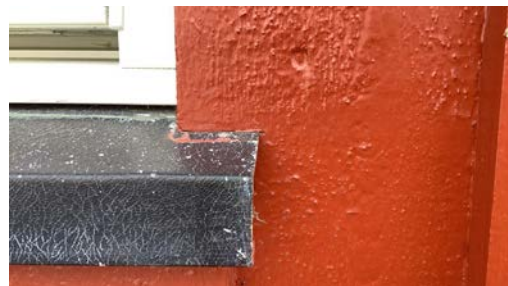
Kledning er ført ned på vannbrett, risiko for fuktopptrekk.

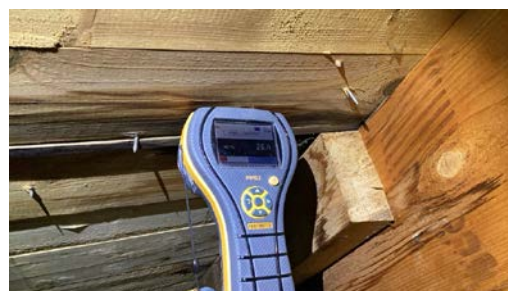
Tilgjengelige deler av takkonstruksjon er delvis inspisert fra loft og lyst med lommelykt. Isolasjon dekker delvis lufting mot raft. Spiker stikker gjennom undertak enkelte steder. Skrå, isolerte takflater defineres som risikokonstruksjon på grunn av erfaringsmessig høy skadefrekvens. Synlige fuktmerker. Det er usikkert om fuktmerker skyldes eldre eller nyere vanngjennomtrengning. Synlig misfarging. Spor av mus registrert, ukjent omfang. Det tas spesifikt forbehold om at deler av bygningsdelen er skjult, har en alder som øker sannsynligheten for skjulte feil og har brukt opp mye av sin forventede brukstid. Tilstandsgrad gitt pga. nevnte forhold.

Fuktmåling ble foretatt, jeg målte skadelig fukt på ett punkt ved pipe.

Jeg anbefaler ytterligere undersøkelser. Behov for vedlikehold og utbedringer. Taket bør inspiseres hver vår og høst for å kontrollere tilstanden og vurdere tiltak. For å lette arbeidet med tilsyn bør man etablere en trygg og lettvinnt adgang til takkonstruksjon. Ved årlig tilsyn kan man oppdage skader eller andre forhold som gjør det nødvendig med mer omfattende undersøkelser. Manglende vedlikehold kan skape problemer og følgeskader som oppdemning av vann og lekkasjer fra åpninger ved beslag. Feil vedlikehold kan medføre kortere levetid eller omfattende skader, for eksempel lekkasjer på taket. Jeg anbefaler ytterligere undersøkelser.

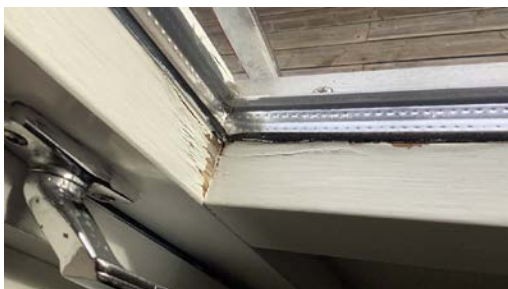
Kondensmerker.

Behov for vedlikehold og utbedring. Bygningsdelen fungerer med dette avviket.

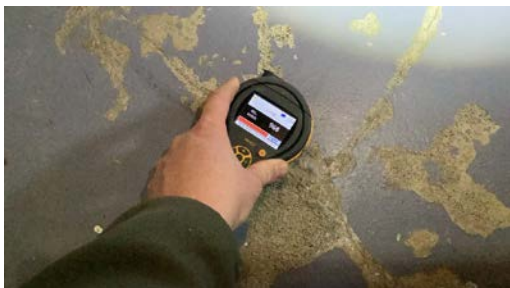
- Det er påvist indikasjoner på noe fuktgjennomtrenging i kjellergulv.

Fuktopptrekk via fundament og gulv må påregnes på eldre kjellere/underetasjer selv om fuksikring utbedres. Oppforet gulv og utforede vegger under terreng er å betrakte som en risikokonstruksjon, det vil si en konstruksjon som erfaring viser at har høy skadefrekvens. Jeg registrerte fuktindikasjoner i gulv på grunnen, dette øker risikoen for skader i oppforet gulv. Det er registrert avvik på oppbygning av yttervegger mot terreng, denne konstruksjonen er ikke anbefalt i dag pga. stor risiko for skader. Hulltaking er utført for å tilfredsstille forskrift. Dette punktet må ses i sammenheng med "drenering, grunnmur og fundamenter". Det tas spesifikt forbehold om at deler av bygningsdelen er skjult, har en alder som øker sannsynligheten for skjulte feil og har brukt opp mye av sin forventede brukstid. Tilstandsgrad gitt pga. nevnte forhold.

Påvist forhøyede fuktindikasjoner i overflater på betonggulv som er mer eller mindre vanlig på eldre gulv uten fuktsperre og samtidig kan ha en sammenheng med sviktende drenering.

- Det påviste fuktnivå gir grunn til å overvåke konstruksjonen jevnlig for å se utvikling over tid, og eventuelt foreta tiltak for å unngå fuktskader.

Jeg anbefaler ytterligere undersøkelser av konstruksjon. Behov for vedlikehold, oppgraderinger og utbedringer. Det anbefales å gjøre ytterligere undersøkelser sammen med overvåkning av konstruksjon for å følge med på evt. utvikling. Deretter kan man bestemme hvilken konkrete tiltak som bør gjøres.

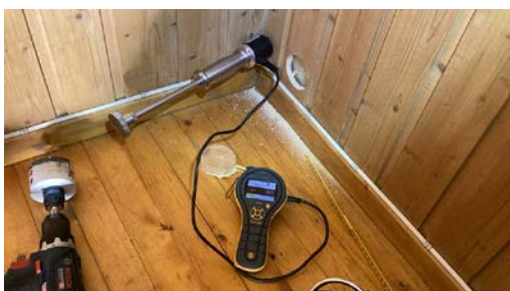
Fuktmåling ble foretatt, jeg målte grenseverdier for skadelig fukt og dette er en indikasjon på at konstruksjon er utsatt for fuktpåkjenning.

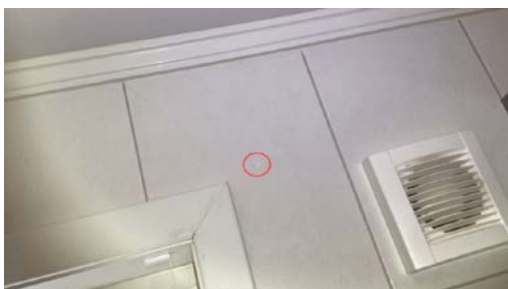
Hull i vegger etter tidligere installasjon er tettet.

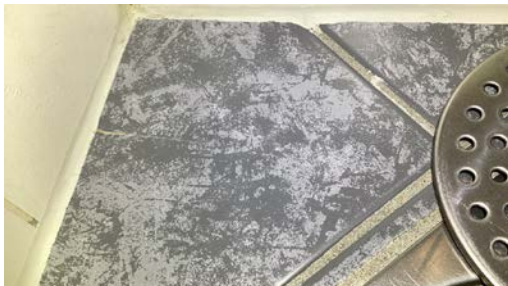
- Det er påvist at høydeforskjell fra topp slukrist til gulv/synlig topp membran ved dørterskel er mindre enn 25 mm.
- Det er påvist avvik i fallforhold til sluk i forhold til krav i forskrift på byggetidspunktet.
- Det er påvist sprekker i fliser.

Bom i fliser registrert (hulrom under fliser). Fallforhold har avvik i forhold til referansenivå. Tilstandsgrad gitt pga. nevnte forhold.

Sprekt flis i dusjsone.

Konsekvensen av påviste avvik kan for eksempel være redusert brukstid og fuktskader. For å få tilstandsgrad 0 eller 1 må gulvet bygges om, for å få riktig fall til sluk. Det vil imidlertid sjelden være økonomisk rasjonelt som et enkeltstående tiltak. Ved en eventuell renovering, påse at våtrommet bygges med riktig fall til sluk. Rommet tilfredsstiller ikke dagens krav til våtrom og må brukes deretter. Se <https://dibk.no/regelverk/byggteknisk-forskrift-tek17/13/vi/13-15> for hvordan våtrom skal bygges i dag.

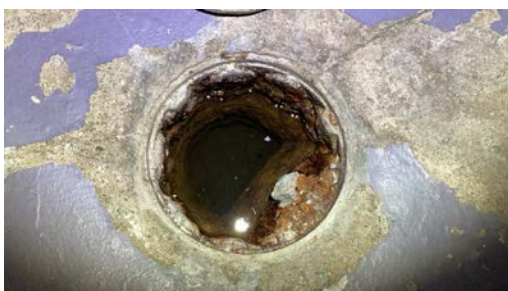
Eldre jernrør kan være utsatt for rust/groing og gi redusert gjennomstrømning/risiko for lekkasjer. Alder er normalt i seg selv en vurderingskriterie hva angår slitasjegrad. Det tas spesifikt forbehold om at deler av bygningsdelen er skjult, har en alder som øker sannsynligheten for skjulte feil og har brukt opp mye av sin forventede brukstid. Tilstandsgrad gitt pga. nevnte forhold.

Rust observert i sluk.

- I forbindelse med oppgradering av våtrom vil det være naturlig med utskiftning av rør.

Jeg anbefaler kontroll av røropplegg utført av fagperson.
