Eidsodden 8, 4406 FLEKKEFJORD

Befaringsdato: 16.09.2024

Rapportdato: 17.09.2024

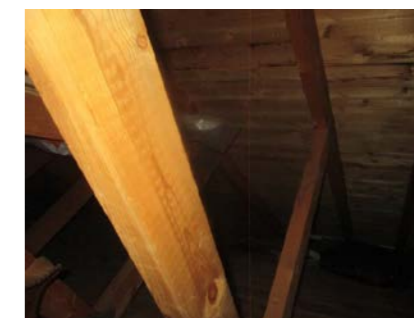
Undertaket fungerer greit med dette avviket.

Deler av undertaket.

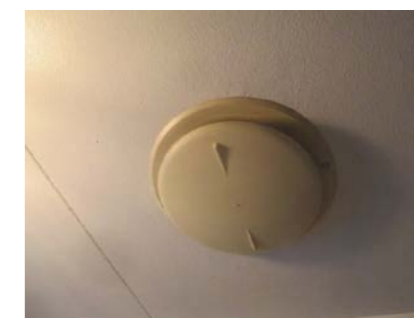
Ventil i himling.

- Elektrisk avtrekksvifte bør monteres for å lukke avviket.

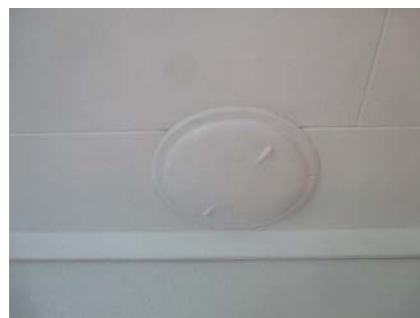
HOVED > BAD

Ventil i himling.

- Elektrisk avtrekksvifte bør monteres for å lukke avviket.

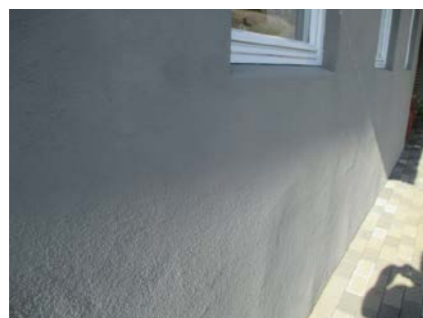
Noen mindre riss i murpussen ble registrert enkelte steder.

Mindre riss i murpussen.

Deler av grunnmur.
