Eidsodden 8, 4406 FLEKKEFJORD

Nøkkelinformasjon

Befaringsdato: 16.09.2024

Rapportdato: 17.09.2024

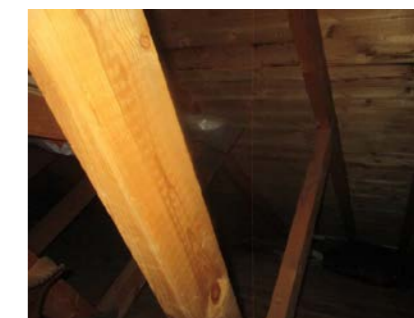
Undertaket fungerer greit med dette avviket.

Deler av undertaket.

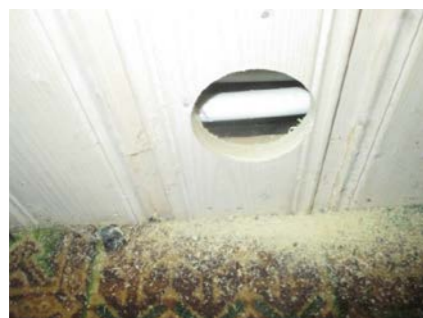
Noe mindre fuktvandring ble registrert ved søk i nedre del av grunnmur med en fuktighetsindikator.

Dette har sammenheng med at det ikke ble brukt fuktsperre (plast) under fundamenter i denne byggeperioden som gjør at det alltid vil kunne bli noe oppsug av jordfuktighet.

Hulltaking under trapp.

Det er viktig at ikke mer av grunnmur blir foret ut og lukket inne før årsaken til noe fuktighet er blitt utbedret.

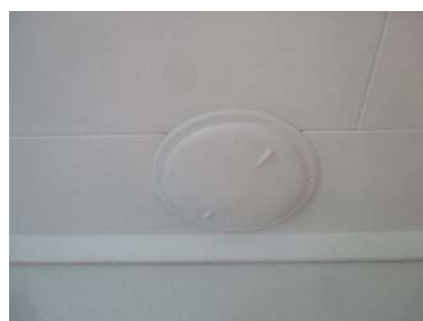
Ventil i himling.

- Elektrisk avtrekksvifte bør monteres for å lukke avviket.

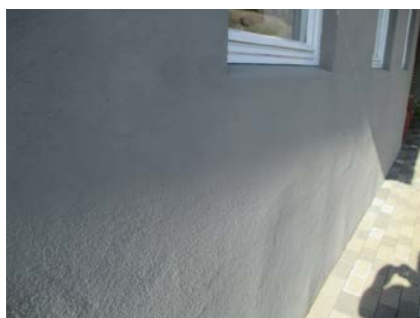
Noen mindre riss i murpussen ble registrert enkelte steder.

Mindre riss i murpussen.

Deler av grunnmur.
