Solørvegen 1664, 2265 NAMNÅ

**NAMNÅ**

| Tilstandsrapport ..... | 48 |

# Tilstandsrapport

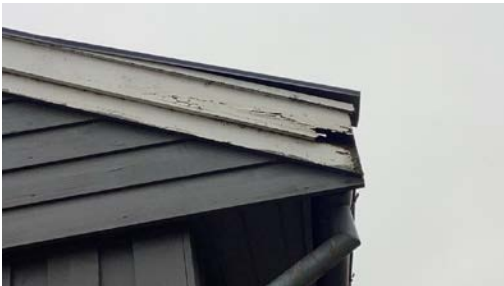
Råte på vindski.

Vedlikehold/utskifting av vindskier og isbord.

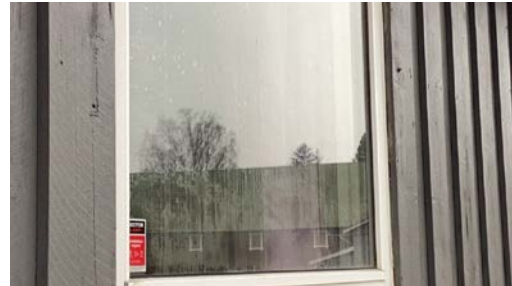
Flere vinder i 1. etasje har punktert glass.

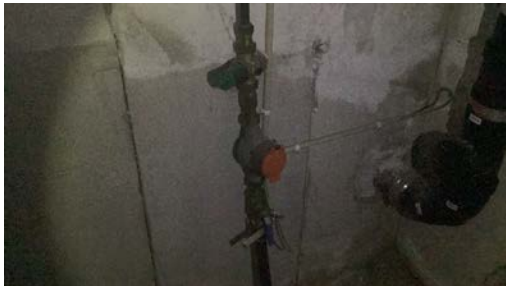
- Det er påvist at eventuelt lekkasjevann fra rør i rør system ikke ledes til sluk eller annen kompenserende løsning.

Vannmåler og stoppekran i kjeller.

- Det bør foretas tiltak på anlegget som sikrer bedre løsning på eventuelt lekkasjevann fra rør i rør system.
