Solørvegen 1664, 2265 NAMNÅ

**NAMNÅ**

# Tilstandsrapport

# gnr. 7, bnr. 165

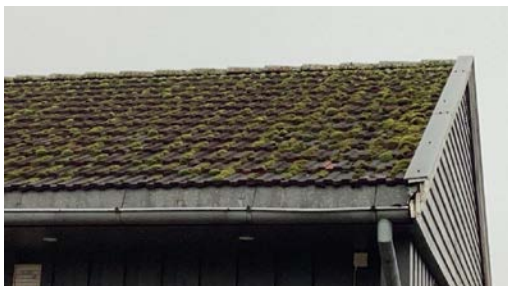
- Tidspunkt for utskiftning av takteking nærmer seg.
- Tidspunkt for utskiftning av undertak nærmer seg.
- Når takteking og undertak begynner å bli gamle, øker risikoen for lekkasjer, noe som kan føre til omfattende og kostbare reparasjoner av underliggende konstruksjoner dersom en ikke foretar tiltak på konstruksjonene før dette oppstår.

Kraftig mosevekst på taktekingen.

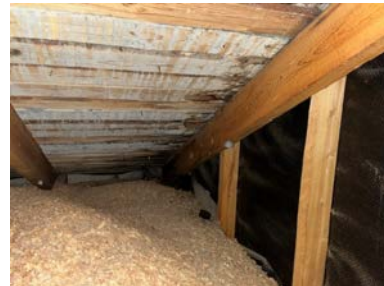
Oversikt fra loft. Stedvis mørke områder som kan minne om fuktmerker, kan stamme fra tidligere forhold.

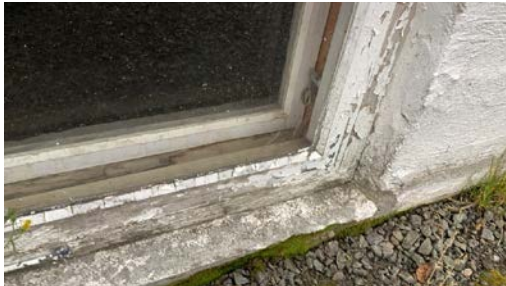
Kjellervinduer har kraftig slitasje og oppsprekking i kitt. Det må forventes luftlekkasjer fra denne type vinduer.  
Noen vinduer mangler vannbrett.

Eksempel på slitasje på kjellervindu

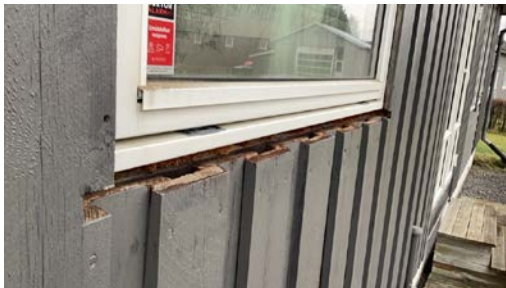
Det gjenstår å montere vannbrett på flere vinduer.

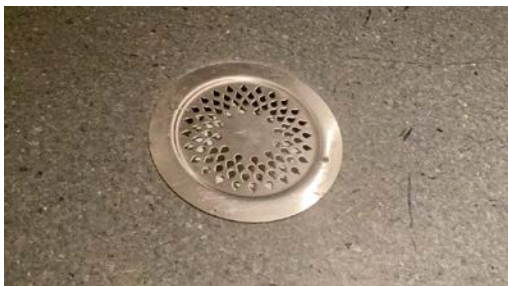
Avvik: Det er ikke omlegg mellom gulvbelegg og veggplater.

Ikke overlapping mellom gulvbelegg og veggplater.
