Solørvegen 1664, 2265 NAMNÅ

# Tilstandsrapport

# gnr. 7, bnr. 165

Befaringsdato: 10.11.2025

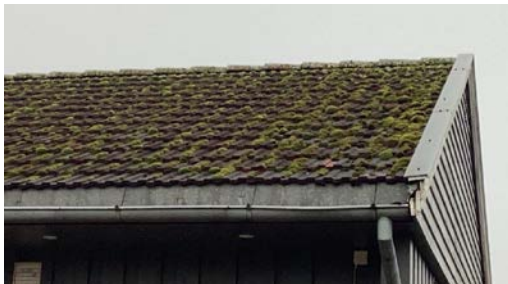
- Tidspunkt for utskiftning av takteking nærmer seg.
- Tidspunkt for utskiftning av undertak nærmer seg.
- Når takteking og undertak begynner å bli gamle, øker risikoen for lekkasjer, noe som kan føre til omfattende og kostbare reparasjoner av underliggende konstruksjoner dersom en ikke foretar tiltak på konstruksjonene før dette oppstår.

Kraftig mosevekst på taktekingen.

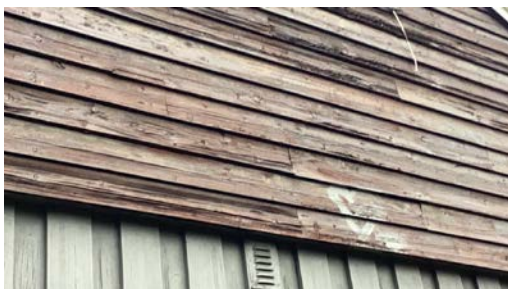
Det er stedvis oppsprekking nederst på kledningsbord. Kraftigere slitasje og oppsprekking på fasade mot sør.

Eksempel på tilstand.

Mindre del av fasadekledningen er moden for utskifting.

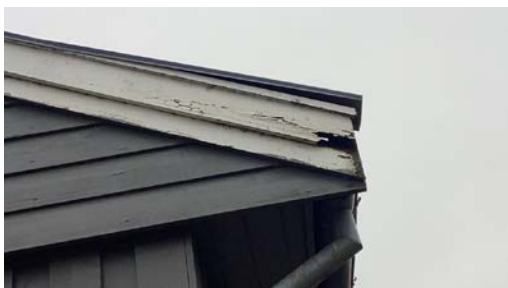
Råte på vindski.

Vedlikehold/utskifting av vindskier og isbord.

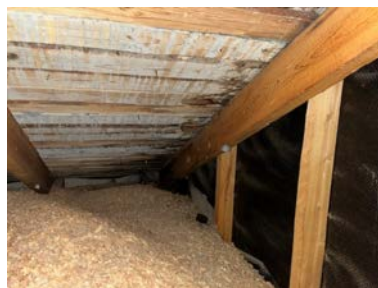
Oversikt fra loft. Stedvis mørke områder som kan minne om fuktmerker, kan stamme fra tidligere forhold.

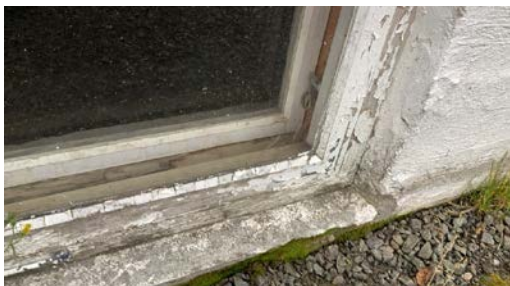
Kjellervinduer har kraftig slitasje og oppsprekking i kitt. Det må forventes luftlekkasjer fra denne type vinduer.

Eksempel på slitasje på kjellervindu

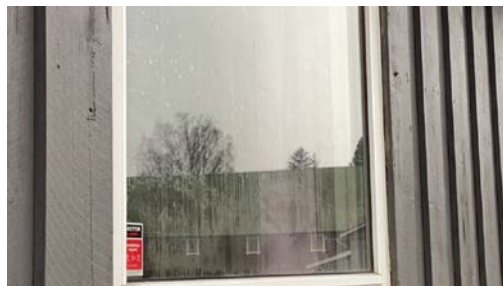
Flere vinduer i 1. etasje har punktert glass.

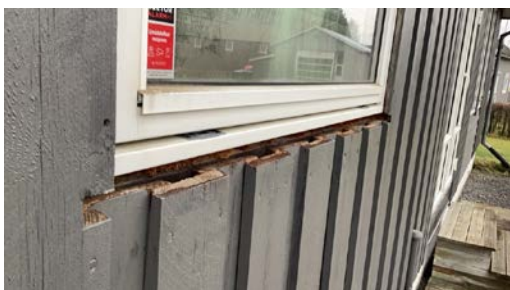
Det gjenstår å montere vannbrett på flere vinduer.

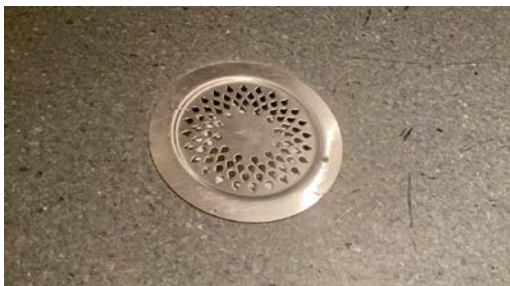
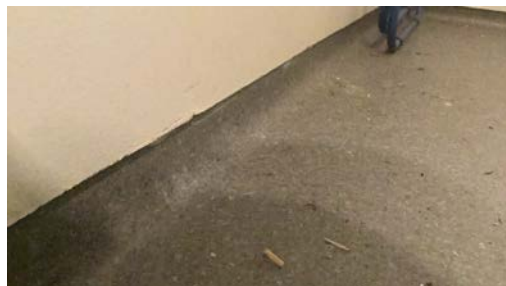
Ikke overlapping mellom gulvbelegg og veggplater.

Det er ikke nødvendig med tiltak ut fra dagens bruk av rommet, men rommet kan ikke forstås som et helhetlig tett våtrom.
