Borghild Ruds veg 39, 2320 FURNES

# DITT NYE HJEM?

# Vedlegg

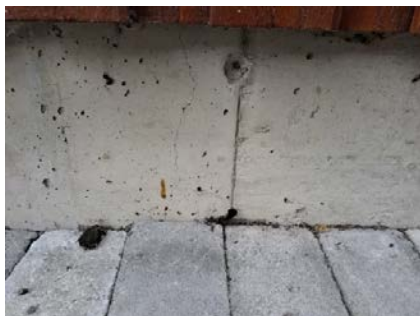
Det er mindre riss i grunnmuren.

Det registreres mindre riss i grunnmur. Dette er ikke uvanlig og vurderes ikke å ha vesentlig konstruksjonsmessig betydning slik dette fremstår i dag.

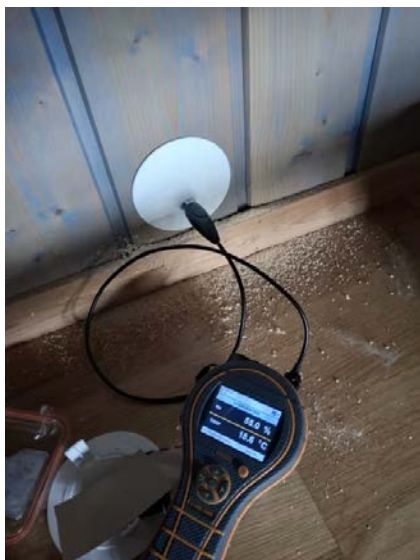
Bilde fra fuktmåling i utlektet veggkonstruksjon under trapp.

Det er foretatt hulltaking i nedre del av vegg under trapp. Ved måling av relativ fuktighet i hulrom ved hulltaking, måles det et fukttinnhold som er under faregrensen for utvikling av skader. Relativ fuktighet ble målt til 55,0 prosent, ved 18,6 celsius. Det gjøres oppmerksom på at fuktmålingen viser RF på det aktuelle stedet sonden er ført inn. Målingen gir kun et øyeblikksbilde av forholdene og kan for eksempel endre seg med årstider, fukt- og temperaturforhold. Det kan ikke sies med sikkerhet at forholdet er det samme i andre deler av konstruksjonen.

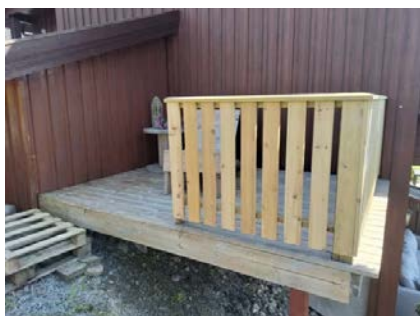
Terrassen mangler trapp med rekkverk.

For å lukke avviket vedrørende rekkverkhøyde må høyden på rekkverket heves til dagens krav på 100 cm. Oppretting av skjevheter og overflatebehandling anbefales. Selger opplyser at terrassen vil bli beiset i før salg.

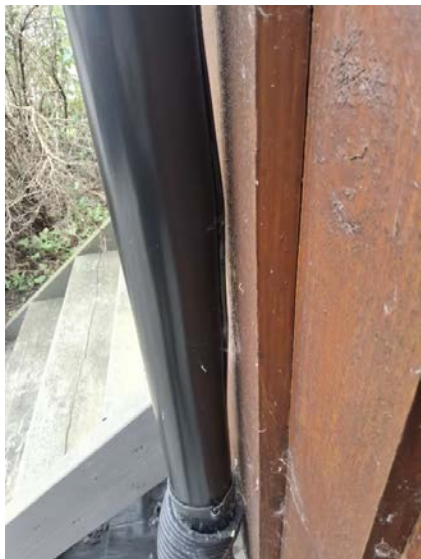
Det registreres buling på nedløpsrør.

Det ble registrert buling/skade på ett nedløpsrør som er et symptom på frostspreng.

Utbedring av skadet nedløpsrør bør påregnes.

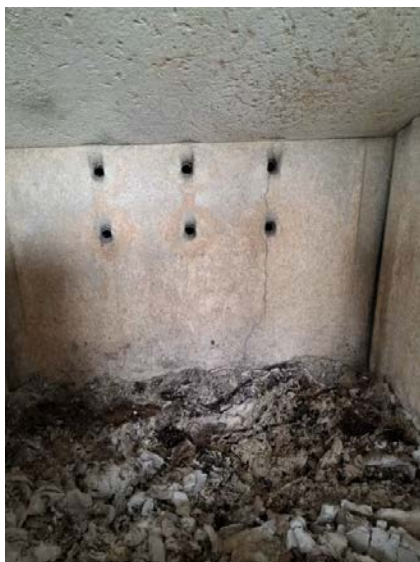
Det registreres en sprekk i ildfast stein i ovnen.

Det registreres en sprekk i ildfast stein i forbrenningskammeret. Sprukket ildfast stein reduserer ovnens varmebeskyttelse og kan over tid medføre skade på ildstedet.

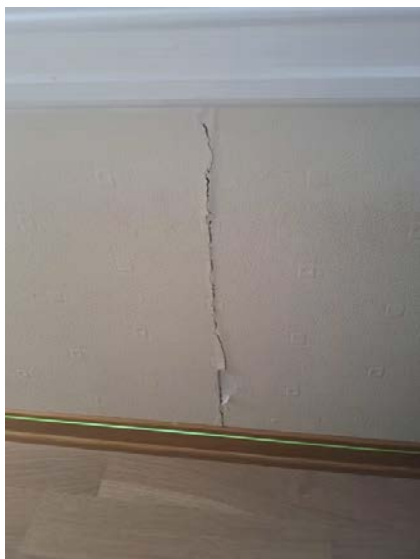
Riss i veggflate.

Basert på alder så vurderes det at overflatene i hovedsak er funksjonelle med normal bruksslitasje. TG2 settes på registrert riss i veggflate. Registrerte avvik vurderes å være av estetisk karakter.
