Brattåsveien 62, 2552 DALSBYGDA

## Tilstandsrapport Eierskifte

Boligtype: Enebolig  
Byggeår: 2006  
BRA: 120 m<sup>2</sup>  
BRA-i: 120 m<sup>2</sup>

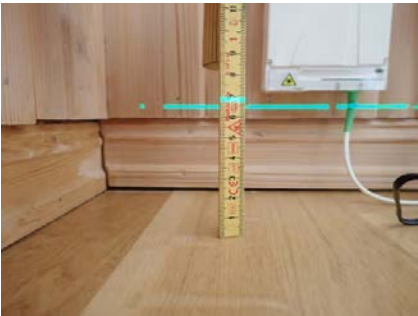
6.2 Grunnmur og fundament

Referansenivå laser = 4 cm. Viser total forskjell på ca. 28 mm.

| -Selger opplyser at det ble fylt opp en del på tomten, og kan være årsaken til at grunnen har seget noe. Ikke tegn på synlige skader i utvendig grunnmur eller i bygget generelt. Ved større fyllinger er det ikke unormalt å se noe setninger i bygget i tiden etter oppføring. | |
| TG 2 på grunn av mistanke om setninger, men uten påviste bygningskader. | |

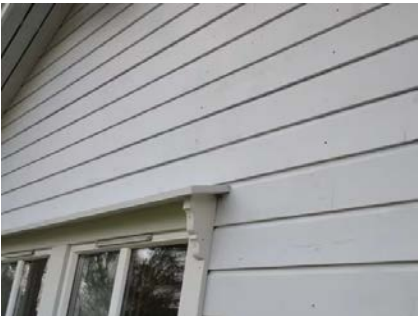
6.6 Vinduer og dører: Vinduer på gavlvegger

| Oppsummering av vinduer og dører | TG-2 |
|---|---|
| -Vinduer mangler inntrekt vannbrett/beslag i kledning på oversiden av vinduene. Dette øker risikoen for at nedbørsvann kan trekke bak omramming. Avviket gjelder 6 vinduer som er plassert på gavlvegger uten takustikk rett på oversiden. | |

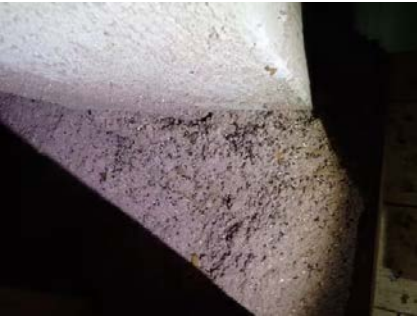
6.8 Loft (konstruksjonsoppbygging): Kaldloft

TG 2 på grunn av påvist aktivitet fra skadedyr (mus).

Muselort.

| Type loft | Kaldloft |
|---|---|
| Er det tegn til sopp/råte eller spor etter skadedyr? | Ja |

| <b>Anbefalte tiltak</b><br><br>-Skadedyr som dette kan gnage på treverk, isolasjon og ledninger, noe som kan føre til dårlig energieffektivitet, brannfare og vannskader. Det kan være hensiktsmessig med en nærmere gjennomgang av loftsrom, da det kan være vanskelig å påvise eventuelle skjulte feil. Tiltak vurderes deretter.<br>-Det kan være hensiktsmessig å etablere gangbru for enklere inspeksjon av loftet. |

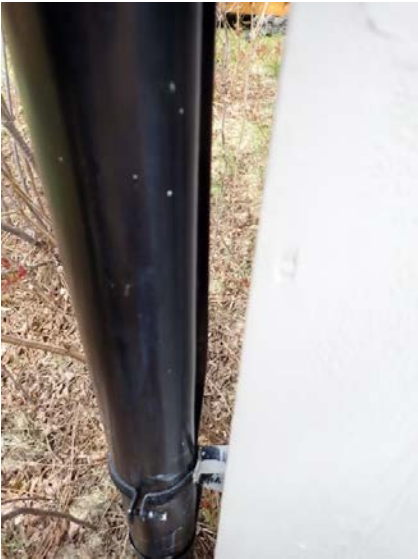
6.9 Renner og nedløp

| -Det ble registrert deformasjon i 2 nedløpsrør, som er et symptom på frostspreng. | |

| -Nedløp/renner er ikke funksjonstestet av undertegnede. Nærmere undersøkelser anbefales, og ved utettheter bør utskiftinger foretas. Deler med deformasjon må utover dette skiftes for å lukke avvik. Påviste avvik må sies å være normalt i Fjellregionen/Nord-Østerdalen, og er erfaringsmessig registrert forholdsvis ofte. | |

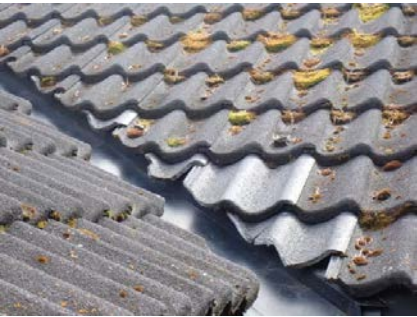
6.11 Taktekking

| Er det skader på takstein, mosegroing, buler i papp, rust eller bulker i plater? | Ja |
| Er det synlige avvik på beslag/inndekning rundt pipe og andre takgjennomføringer? | Ja |

| -Manglende luftehatter kan medføre inndriv av nedbør og tette rørene på vinterstid, samt at det gir risiko for lekkasjer inn i kjøkkenventilatoren. | |
| -Knekte takstein gir økt risiko for inndriv av nedbør og lekkasjer, og bør skiftes. | |

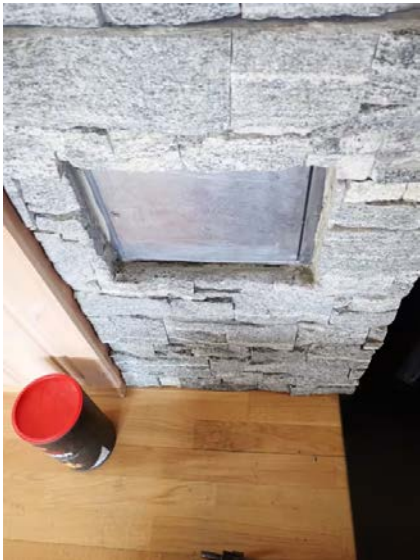
6.15 Ildsted/Skorstein

| Type pipe | Element |
|---|---|
| Boligen har elementpipe. Sotluke er plassert i stue. | |

| Type pipe | Element |
|---|---|
| -Ubrennbar plate på gulv foran sotluke bør etableres. Denne må nå 30 cm ut foran luken. | |

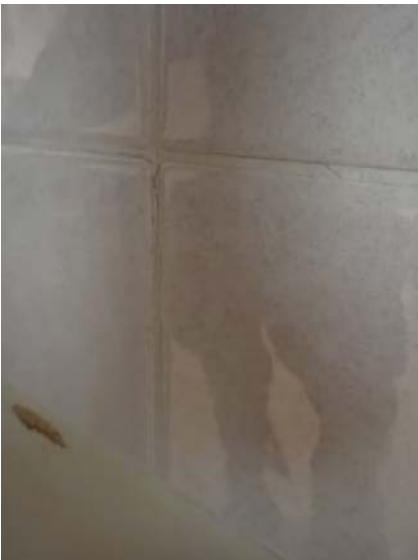
-Det registreres 1 flis over komfyrplassen som er i ferd med å løsne (bom), samt noen riss i fuger. Årsak til løs flis/riss i fuger kan være på grunn av dårlig vedheft mot underlaget.  
-Gulvet har enkelte reiste skjøter, samt at det registreres slitasje/skader i gulv utover normal slitasjegrad der kjøleskapet har stått. Reiste skjøter tyder på vasking med for mye vann.  
-Det bemerkes også luftbobler i veggtapet mot vaskerom, ved panelovnen.  
-Innredningen i seg selv fremstår i hovedsak med normal slitasje.

| Overflater og innredning | |
|---|---|
| TG 2 på grunn av avvik på overflater utover normal slitasjegrad. | |

Bom/riss i flis/fuger.

-Fliser med bom/riss i fuger anbefales utbedret.  
-For å lukke avviket på gulvet må det foretas utbedringer eller utskiftinger.  
-Det anbefales å forsøke en utbedring av luftbobler i veggtapet.

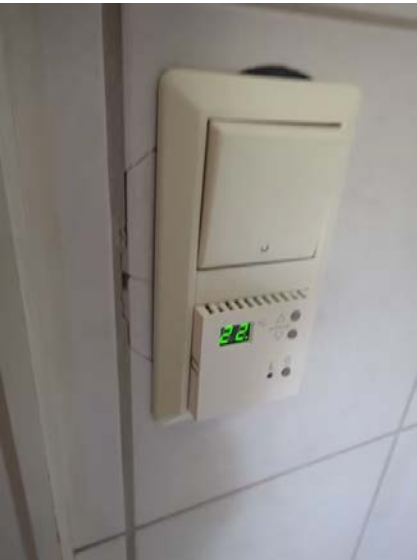
Sprekk i flis ved bryter.

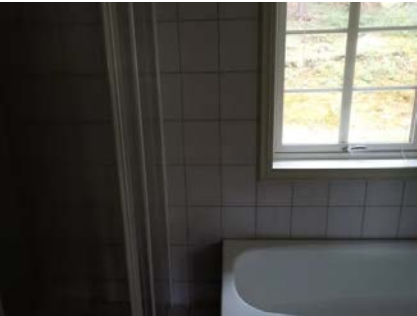
Vindu i våtsone.

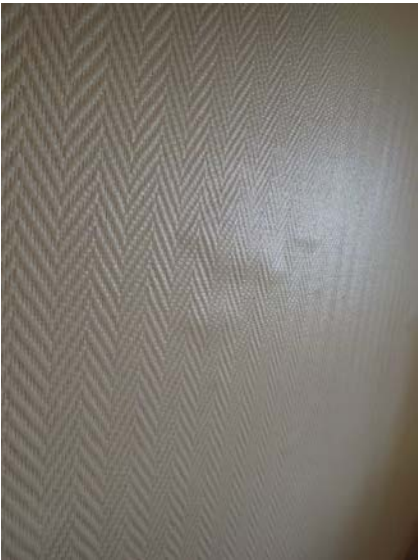
TG 2 på grunn av skader/slitasje på gulv utover det som er normalt, samt luftbobler/løse skjøter i veggtapet.

Luftbobler i tapet.

| Beskrivelse | |
|---|---|
| -Gulvet fungerer med dagens tilstand, men for å lukke avviket må det foretas utbedringer/utskiftinger av gulv med reiste skjøter.<br>-Se an muligheten for lokale utbedringer på veggtapet. | |

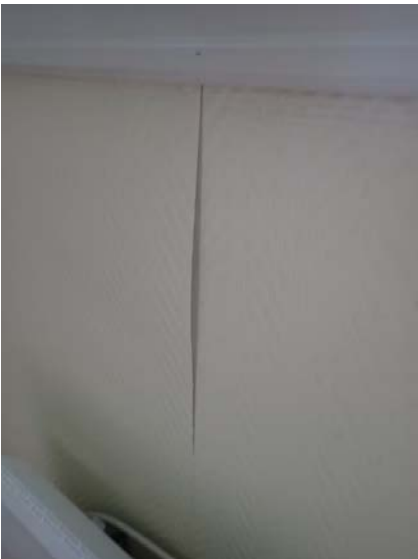
Løs tapetskjøt.
