P. Chr. Asbjørnsens veg 10 A, 2407 ELVERUM

**Eiendom tilrettelagt for gode
leieinntekter! Enebolig tilbygget
med hybler i 1998 og leilighet
med inntilbygget garasje.**

Tilstandsrapport

ENEBOLIG MED HYBELDEL

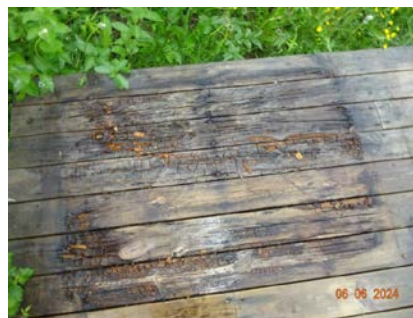
TO 2 Balkonger, terrasser og rom under balkonger - 4

Terrasse ved inngang til innglasset veranda.

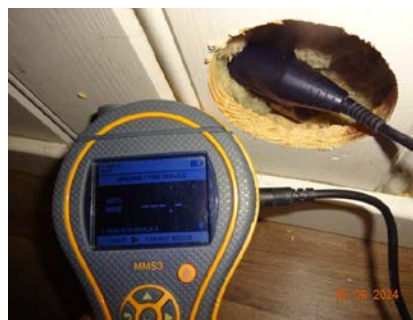
! TG 2 Krypkjeller

Del med krypkjeller i eldre del:

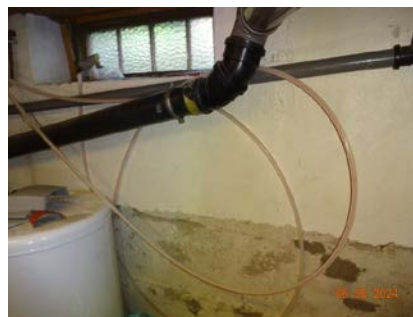
TG 2 Avløpsrør

Avløpsledninger av PVC (plastrør).
Kloakk antatt luftet over tak.
