P. Chr. Asbjørnsens veg 10 A, 2407 ELVERUM

**Enebolig med hybler og leilighet
og godeleieinntekter! Sentral
beliggenhet. Medfølgende ekstra
boligtomt.**

Tilstandsrapport

ENEBOYG MED HYBELDEL

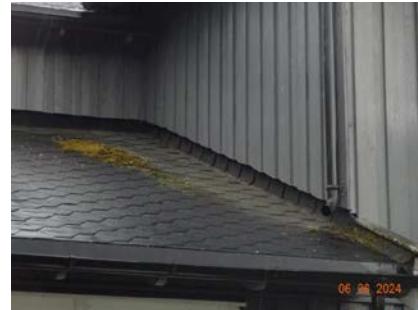
! TG 2 Nedløp og beslag

Beslått luftehatt for avtrekkskanaler. Takrenner og nedløp i kobber. Lakerte ståltakrenner og nedløp. Piper med fotbeslag og topplate.

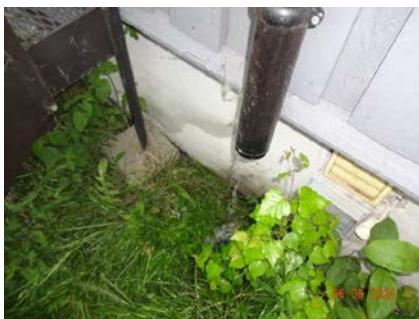
Veggkonstruksjon

Konsekvens/tiltak
• Det må foretas tiltak for å lukke avviket.
• Råteskadet trekledning må skiftes ut.

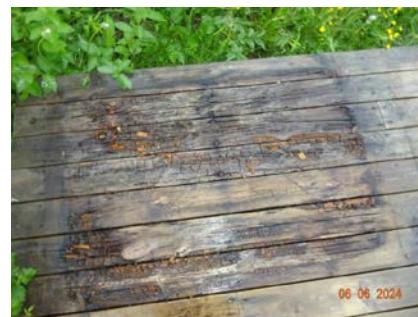
! TG 2 Balkonger, terrasser og rom under balkonger - 4

Terrasse ved inngang til innglasset veranda.

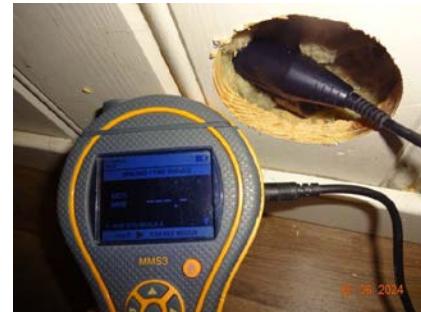
! TG 2 Krypkjeller

Del med krypkjeller i eldre del:

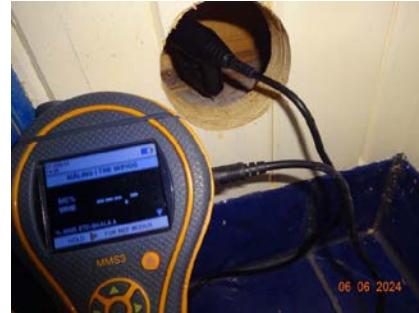
1.ETASJE > BAD 2

! TG 3 Sluk, membran og tettesjikt

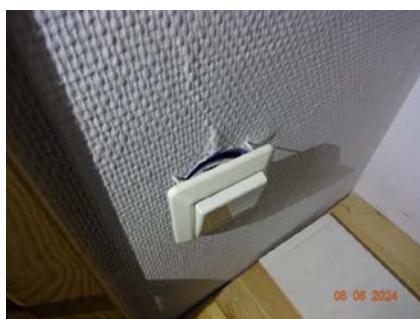
! TG 3 Branntekniske forhold
