P. Chr. Asbjørnsens veg 10 A, 2407 ELVERUM

**Enebolig med 7 utleieenheter og gode leieinntekter. Medfølgende tomt med utnyttelsesmuligheter.**

Befaringsdato: 06.06.2024

Rapportdato: 01.08.2024

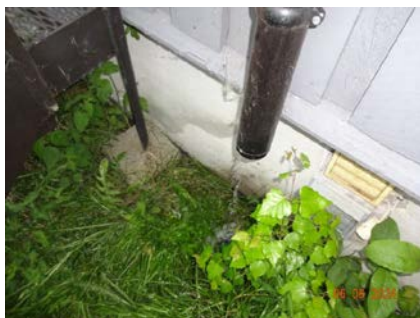
## 1 TG 2 Veggkonstruksjon

- Det må foretas tiltak for å lukke avviket.
- Råteskadet trekledning må skiftes ut.

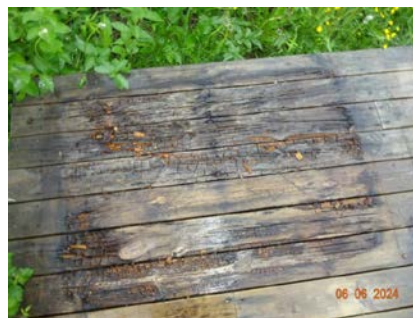
## TG 2 Balkonger, terrasser og rom under balkonger - 4

Terrasse ved inngang til innglasset veranda.

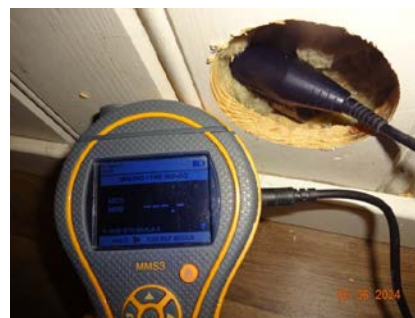
## ! TG 2 Kryp Kjeller

Del med krypkjeller i eldre del:

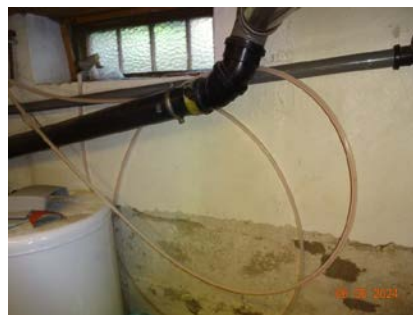
### TG 2 Avløpsrør

Avløpsledninger av PVC (plastrør).  
Kloakk antatt luftet over tak.

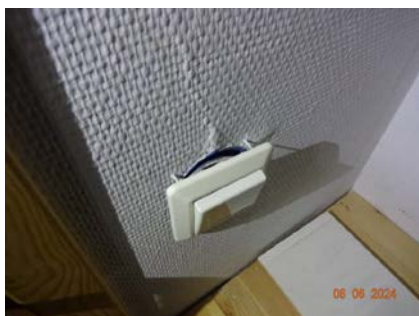
## 1 TG 3 Branntekniske forhold

- Det må foretas nærmere undersøkelser, det kan ikke utelukkes behov for tiltak.
