**Stor landbrukseiendom på  
Langnes med tilhørende fiskerett i  
Rossfjordvassdraget.**

📍 Langnesveien 751, 9309 FINNSNES  
 📖 SENJA kommune  
 # gnr/bnr 27/51, 27/30, 28/14, 27/42

Befaringsdato: 04.08.2025

Rapportdato: 06.10.2025

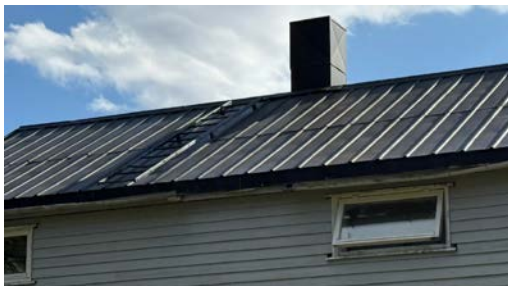
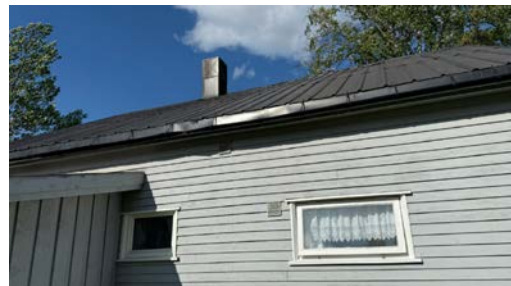
Ved inspeksjon av taktekingen er det registrert skader eller svekkelser som reduserer taktekingens forventede levetid. Skadene består av rust, bungler og deformasjoner samt manglende innfesting/spiker som er begynt å løsne.

Taktekking sett fra bakkenivå

Skadene på taktekingen bør utbedres, og manglende eller løse innfestinger må sikres for å forhindre vanninntrengning og ytterligere skader på underliggende konstruksjoner.

Det bør også undersøkes om det er undertak, da manglende undertak øker risikoen for fuktskader ved lekkasje.

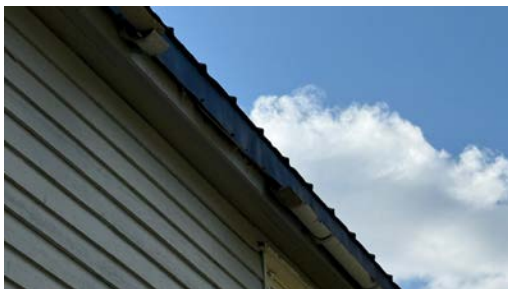
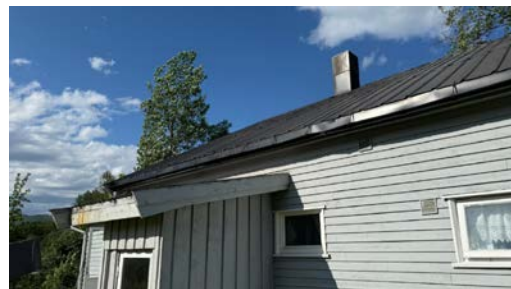
- Det mangler snøfangere på hele eller deler av taket, men det var ikke krav om dette på byggemeldingstidspunktet.
- Det mangler tilfredsstillende adkomst til pipe for feier.
- Det er store deformasjoner i renner og nedløp.
- Takrenner/nedløp har store lekkasjer.

Feil ved takrenner og nedløp utsetter fasader for unødvendig mye vann, noe som øker risiko for skader og reduserer levetiden til nærliggende konstruksjoner.

Eksempel på skader på takrenner.

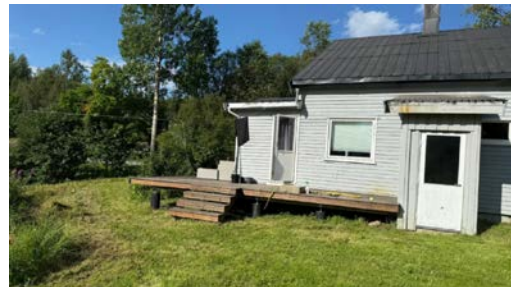
MAnglende snøfangere på taket over veranda

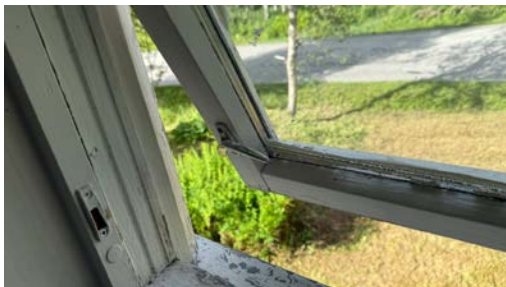
Det er påvist at enkelte vinduer er vanskelig å åpne/lukke.  
Det er påvist avvik rundt innsettsdetaljer.  
Det er påvist noen glassruter som er punktert eller sprukne.  
Karmene i vinduer er slitte og det er sprekker i trevirket.  
Beslag under vinduene har ikke oppbrett på endene, noe som kan føre til vanninntrengning til skjulte deler av veggkonstruksjonen. I ytterste konsekvens kan dette medføre skader på veggkonstruksjonen.

Eksempel på skade på vindu

Flere av vinduene anbefales skiftet fremfor vedlikeholdt.

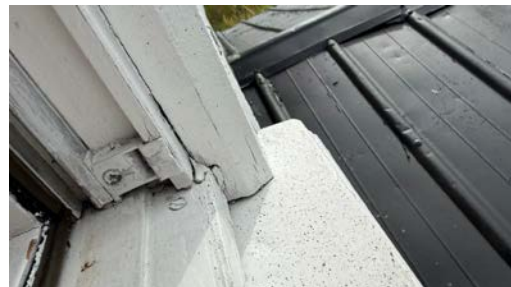
Omrammingen er ført helt ned til beslaget, noe som øker risikoen for råteskader i omrammingen.

Eksempel på feil beslag og omramningsløsning.

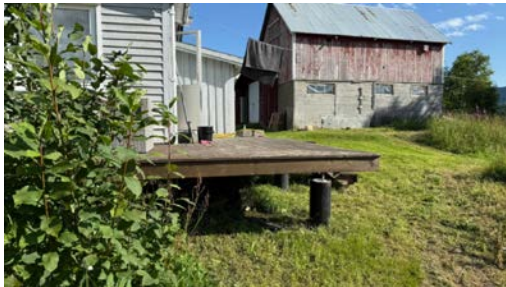
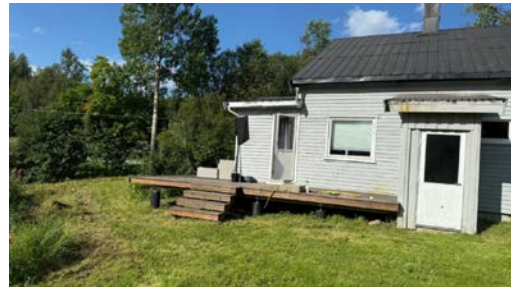
Manglende rekkverk

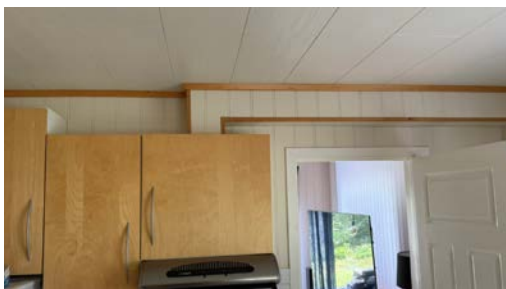
På loftet og på kjøkkenet er pipen innkledd. Denne typen pipe skal ha fire synlige sider.  
Sotluken har rustskader.

Eksempel på platekledning på vegg utenpå pipen

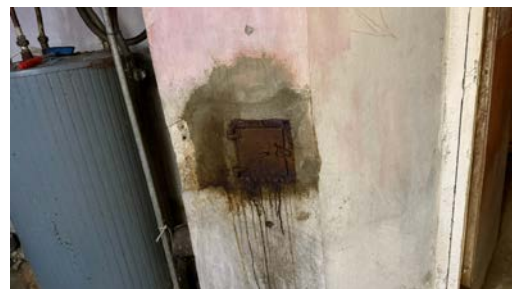
Sotluke med rust

Rustskader på sotluken bør utbedres for å redusere risikoen for luftlekkasjer og brannspredning. Kontakt stedlig brann- og feiervesen for veiledning før tiltak iverksettes.

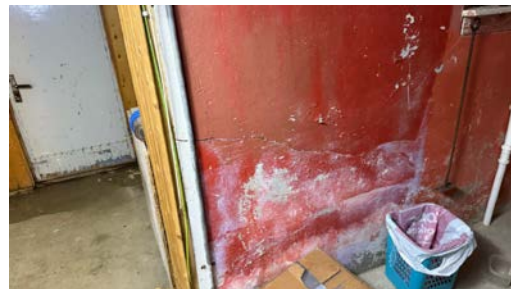
Det er påvist synlig fuktighet på mur/gulv i kjeller.  
Det er påvist synlige fukt/råteskader i treverk i underetg./kjeller, hulltaking er derfor ikke nødvendig  
I kjelleren er det avdekket høyt fuktnivå. Fuktigheten vurderes å skyldes en kombinasjon av fuktinntrengning fra terrenget, trolig som følge av dårlig drenering og av manglende dampspærre, samt dårlig ventilasjon. Det er observert kondensering på de fleste overflater, noe som også må sees i sammenheng med fukttilgang, ventilasjon, temperaturforskjeller mellom kjelleren og utvendig miljø. Denne delen av fuktproblematikken kan variere gjennom året.

Fuktopptak i grunnmuren

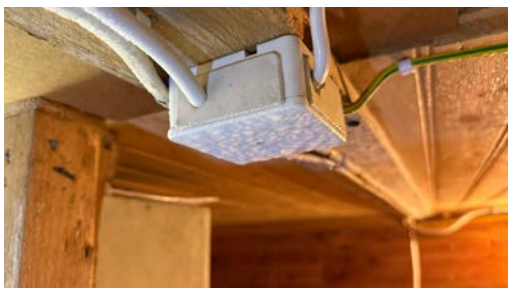
Eksempel på kondensering på overflater.

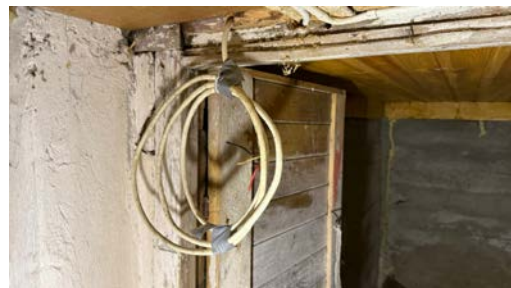
Eksempel på avvik på det elektriske anlegget

Kostnadsestimatet er knyttet opp mot kostnader for å innhente el-takst. Utbedringskostnader av påpekte avvik i denne rapport og el-takst vil komme i tillegg. Elektriske installasjoner som mangler dokumentasjon kan ha større risiko for at det oppstår skader ved. Konsekvenser av avvik ved elektriske anlegg kan være store og fatale både ved brann og direkte berøring av strømførende komponenter.

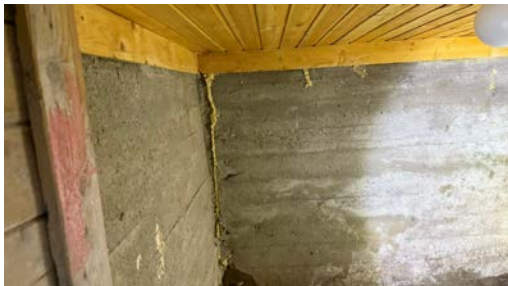
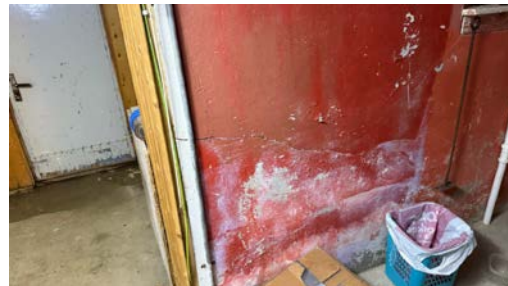
Det er registrert setningsskader/store riss/sprekker.

Eksempel på sprekker i grunnmuren

Eksempel på sprekker i grunnmuren.
