Reinsdyrveien 18, 4323 SANDNES

**Velholdt eiendom med  
barnevennlig og ettertraktet  
beliggenhet - Stor tomt på 1 mål -  
Garasje med el bil lader**

# Tilstandsrapport

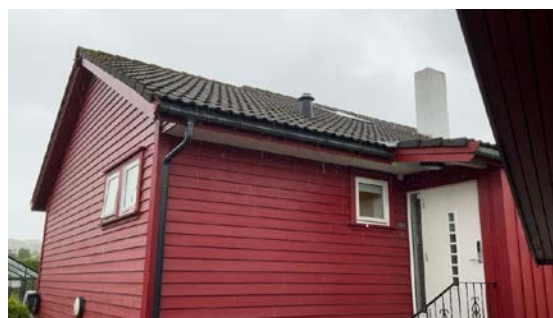
- Det er avvik:
- Krav til snøfangere kom i 1949 forskriften, for en begrenset del av taket. I dette området har det ikke vært normal praksis å montere snøfangere, før i 2010 forskriften.

- Tiltak:

Det anbefales å montere snøfangere over gangarealer for å redusere risikoen for personskafer eller materielle skader som følge av snøras fra taket.

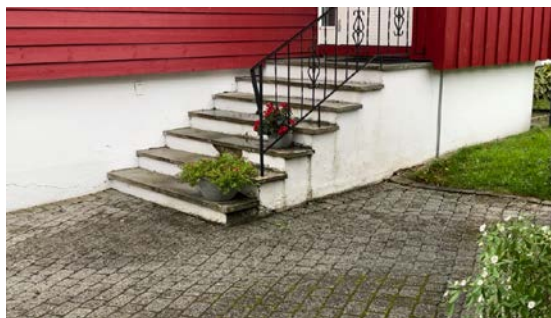
Det er ikke montert rekkverk på trapp til kjøkkeninngang

Rekkverk bør monteres for å utbedre avviket. Manglende rekkverk medfører økt risiko for fall og personskade ved bruk av trappene.

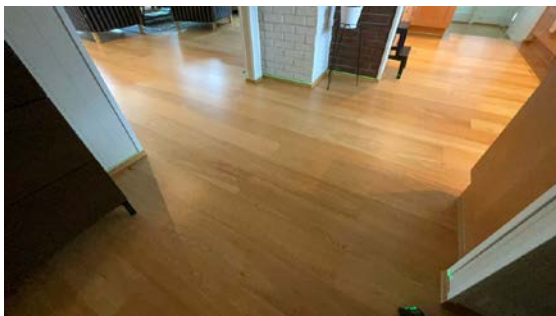
- Det er målt høydeforskjell på mellom 15-30 mm gjennom hele rommet. Tilstandsgrad 2 gis med bakgrunn i standardens krav til godkjente måleavvik.
- Det er målt høydeforskjell i stue på 16 mm fra kjøkken mot midten i stuen.

Avviket er noe større enn normale toleranser, men har små praktiske konsekvenser. Gulvet fungerer med dagens tilstand, men dersom boligen en gang skal renoveres, kan man vurdere slike tiltak.

For å oppnå tilstandsgrad 0 eller 1 må høydeforskjellen rettes opp.

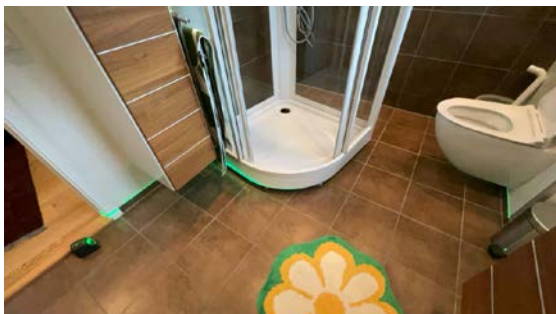
- Selv om bom eller hullid ikke alltid er et umiddelbart problem, bør det overvåkes nøye før eventuell utvikling i sprekker i flisfuger e.l. oppstår. Dette må en foreta tiltak for, for å begrense utviklingen.

Det bør gjennomføres ytterligere undersøkelser og eventuelt utbedring av fliser med bom, for å unngå risiko for at fliser kan sprekke eller løsne over tid. Hulrom under fliser kan føre til redusert stabilitet og økt fare for skade på gulvet.

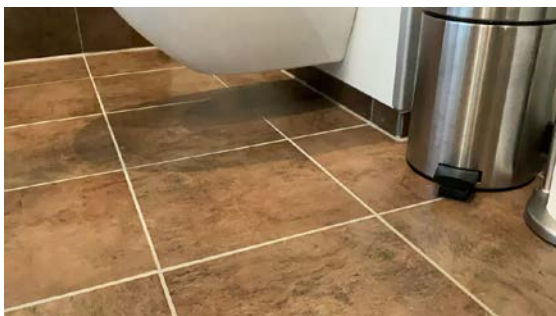
- Det er ikke påvist tilfredsstillende løsning for å synliggjøre lekkasje fra innebygget sisterner.

Manglende mulighet for å oppdage lekkasjer kan føre til skjulte vannskader og følgeskader i konstruksjonen.

- Det bør etableres en løsning som gjør det mulig å oppdage eventuelle lekkasjer fra den innebygde sisternen, for eksempel ved å montere en lekkasjespalte eller inspeksjonsluke. Manglende mulighet for å oppdage lekkasjer kan føre til skjulte vannskader og følgeskader i konstruksjonen.

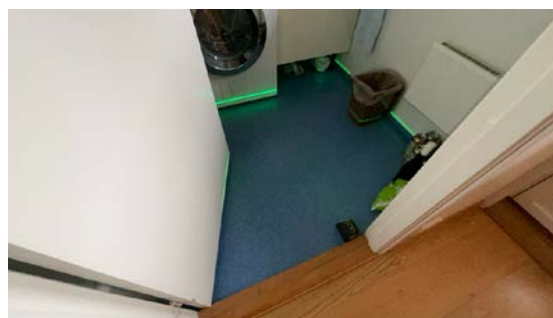
- Det er påvist avvik i fallforhold til sluk i forhold til krav i forskrift på byggetidspunktet.

Manglende fall øker risikoen for vannansamling, fuktskader og lekkasjer til tilstøtende konstruksjoner.

Belegget bør også avsluttes med oppbrett ved dørterskel for å redusere risikoen for vanninntrengning.

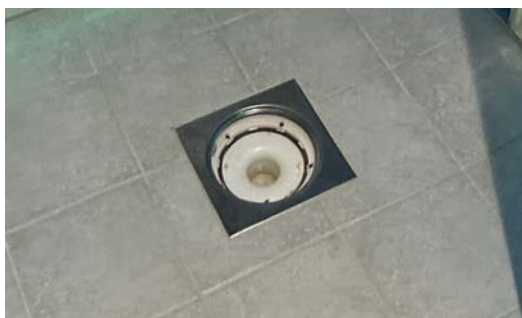
Konsekvensen av at mer enn halvparten av forventet brukstid er passert, er økt risiko for lekkasje og fuktskader i omkringliggende konstruksjoner.

Overvåk tilstanden jevnlig. For å oppnå lavere tilstandsgrad må membranløsningen skiftes ut, men tidspunktet for dette er vanskelig å fastslå.

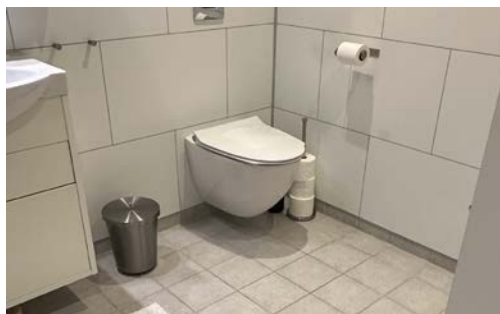
- Uten dreneringsløsning/lekkasjesikring kan lekkasjer pågå over lang tid uten å bli oppdaget. Dette kan føre til omfattende fuktskader i omkringliggende byggematerialer.

Det bør etableres en løsning som gjør det mulig å oppdage eventuelle lekkasjer fra den innebygde sisternen. Manglende synliggjøring av lekkasjer kan føre til skjulte vannskader og følgeskader i konstruksjonen.

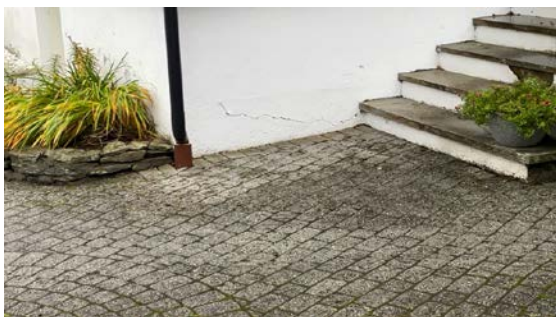
- Det er påvist andre avvik:
- Det er registrert sprekker/riss i utvendige pussede murflater.

Riss i grunnmurspuss.

- Det må foretas tiltak for å lukke avviket.

Sprekkene/rissene i de utvendige pussede murflatene bør utbedres for å hindre videre forvitring, vanninntrenging og risiko for frostskafer i konstruksjonen.
